RISERVA NATURALE TORBIERE DEL SEBINO
STATO DELL'AMBIENTE,
ASSETTO DELLA COMPONENTE FLORISTICO-VEGETAZIONALE,
INTERVENTI DI MANUTENZIONE ORDINARIA ALLA FINE DEL 2006
E PROPOSTE PER IL 2007

CARLO ANDREIS

Provaglio d'Iseo, dicembre 2006

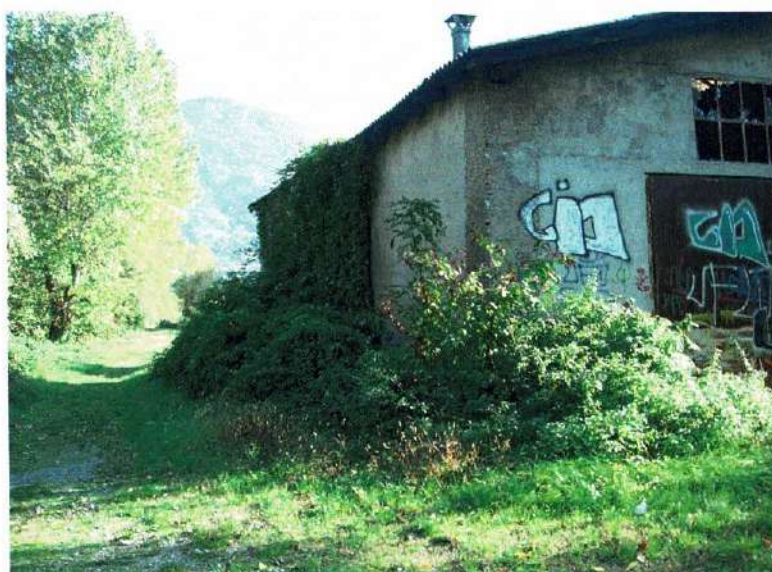
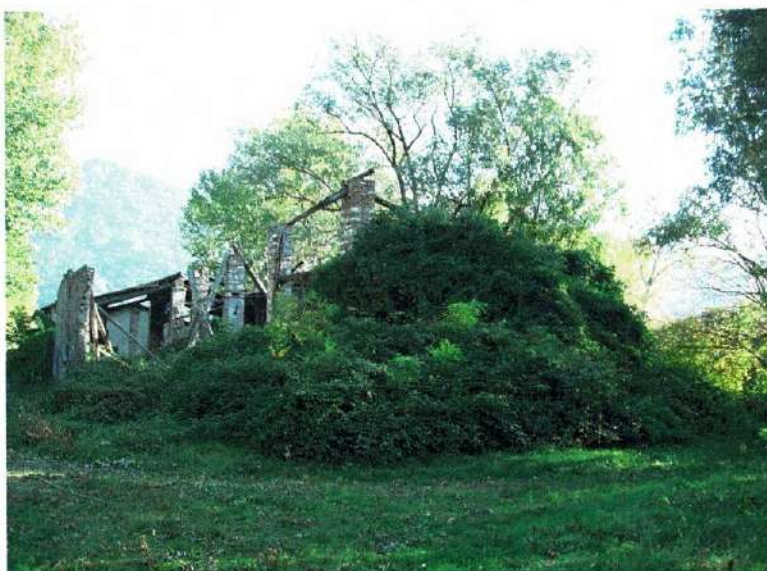
Ex magazzini torba

I fabbricati, sempre più fatiscenti, sono ormai giunti al crollo: i resti, anche se in qualche modo recintati e forniti di avvisi e dissuasori, costituiscono una evidente condizione di pericolo oltre che rappresentare un indecoroso biglietto da visita. Ammassi di macerie, ricoperti da densa vegetazione ruderale, sono tutt'altro che un invito a visitare la Riserva.

Sembra tuttora irrisolta la questione della loro destinazione: non rimane altro che attendere la revisione del Piano sperando in un recupero compatibile.

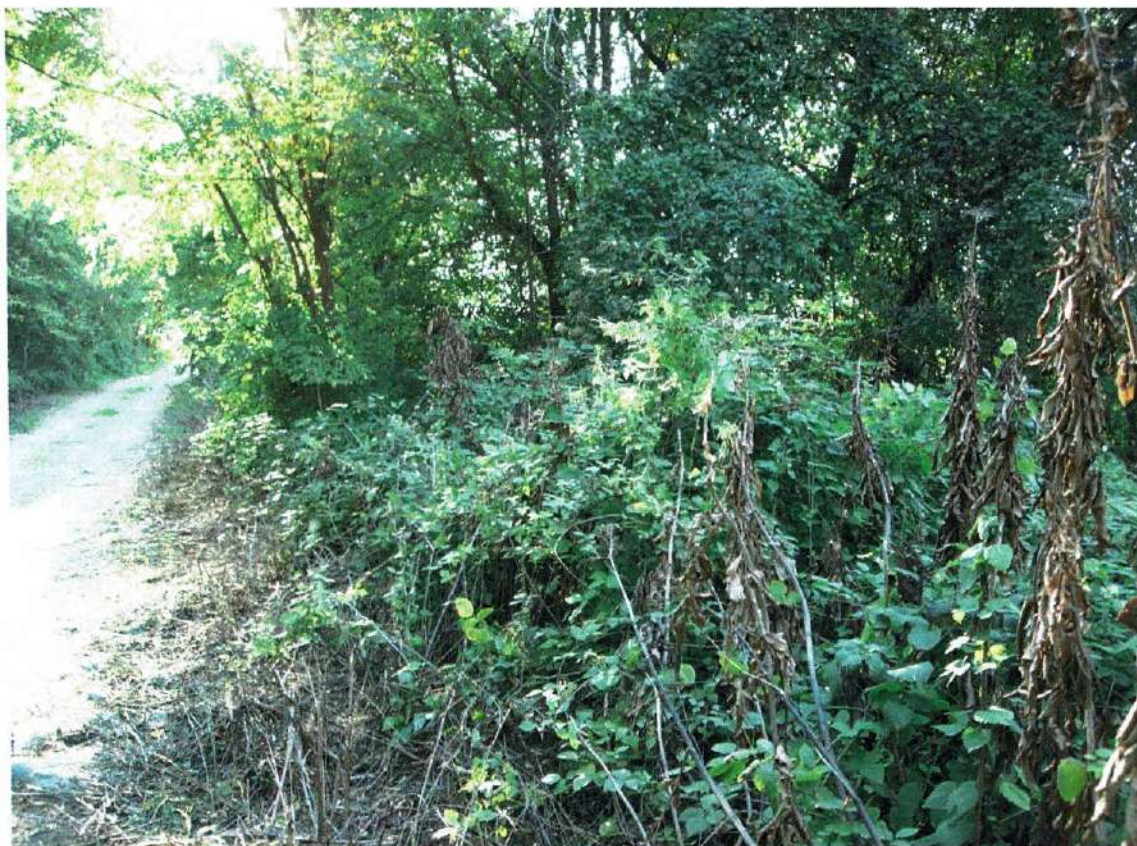
Ex casello Iseo

Per quanto concerne l'assetto vegetazionale (nonostante le ripetute sollecitazioni e le prescrizioni date in occasione delle autorizzazioni al taglio) permane il problema della riqualificazione della componente arborea con l'eliminazione di robinia ed ailanto a favore di olmi, tigli (che già rappresentano una vecchia alberatura) e platani.

Altrettanto dicasi per la vegetazione erbacea, soprattutto la vasta plaga a *Cyperus longus*, che sta per essere definitivamente sopraffatta: più volte è stato raccomandato un intervento, purtroppo, anche in questo caso, senza esito.

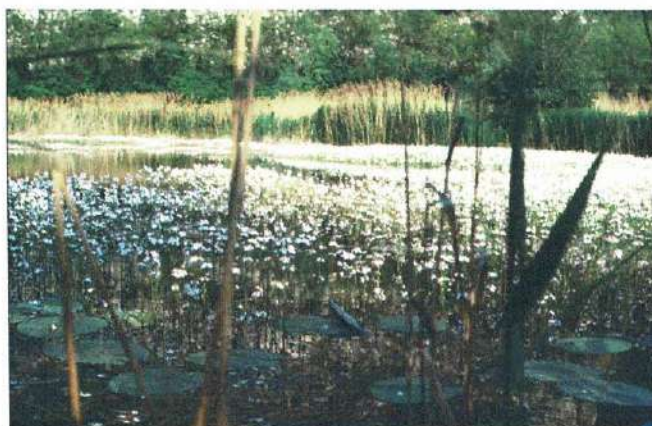
Ancora critiche le condizioni della (ormai ex) stazione di *Hottonia palustris* reimpiantata in seguito ad una distruzione conseguente ai travasi di cui sopra.

La stazione di *Hottonia palustris* presso la porta del Funtani in passato ed oggi.

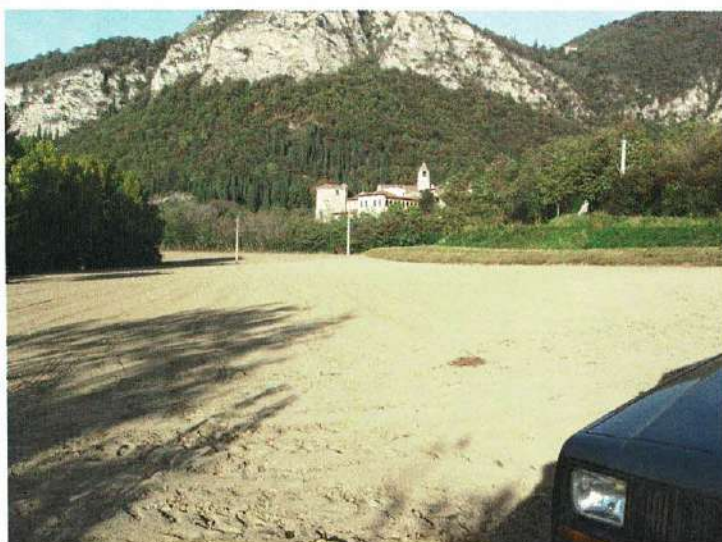
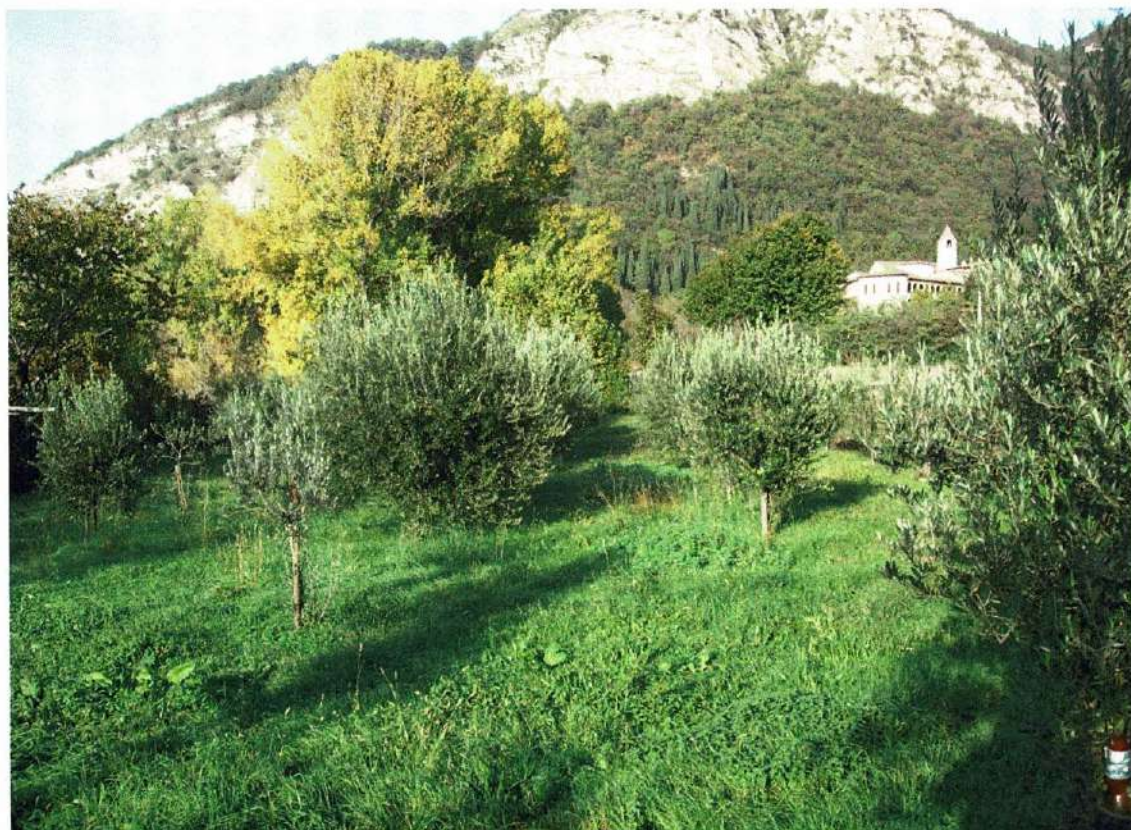
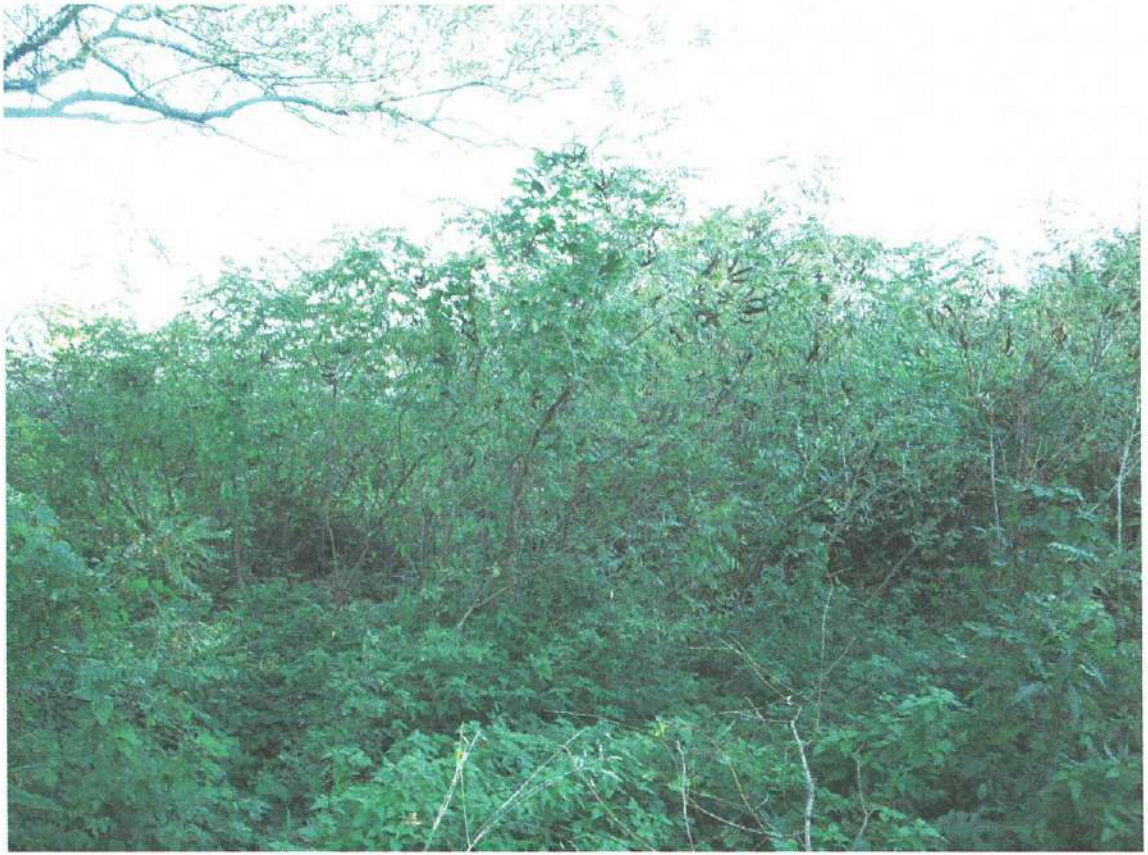
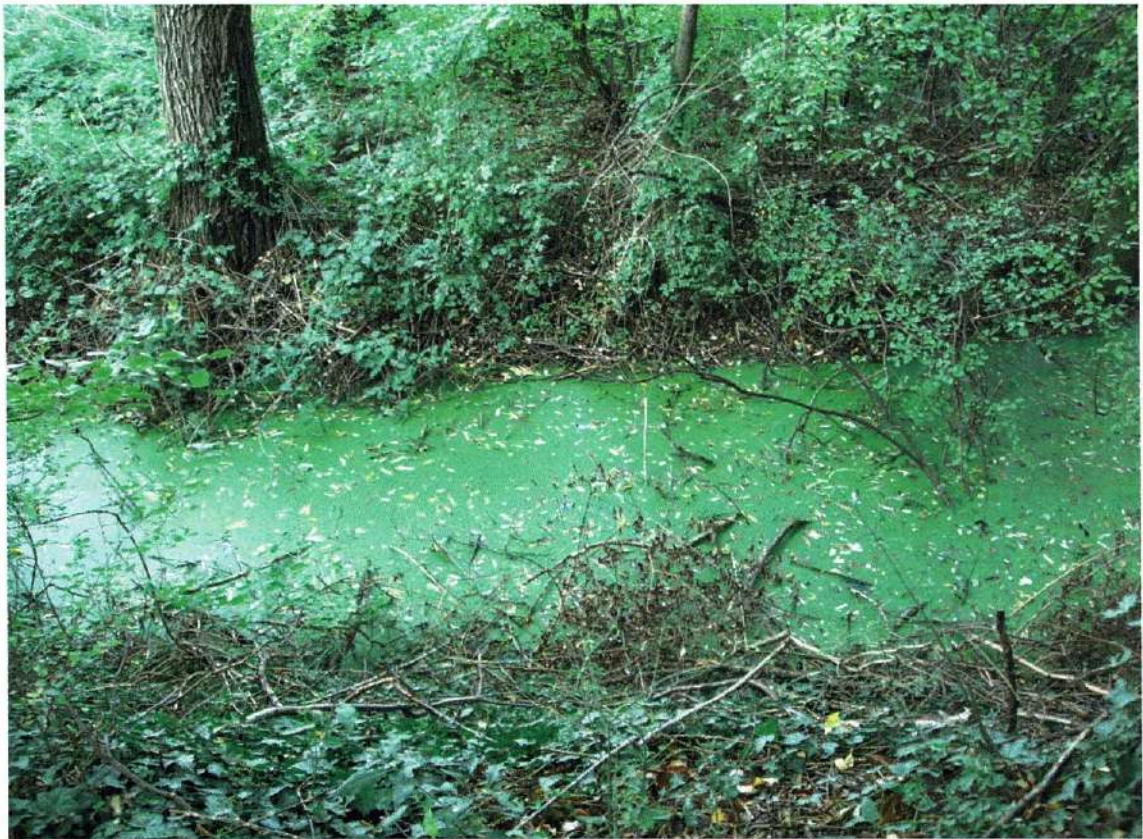
Ex Mulino

Nulla di negativo da segnalare tranne l'annoso problema dell'ingresso del Ri, un'area a vegetazione caotica di fronte all'ex mulino e un maleodorante ristagno fra percorso e bordo vasche.

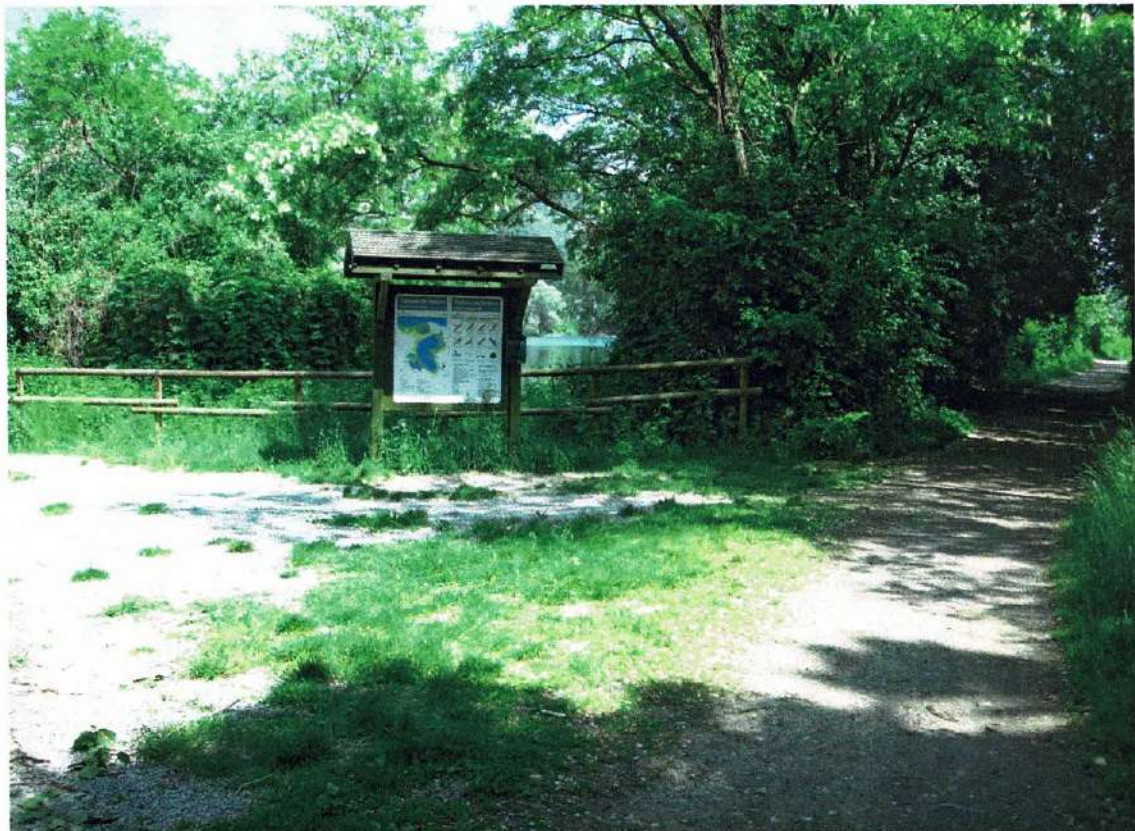
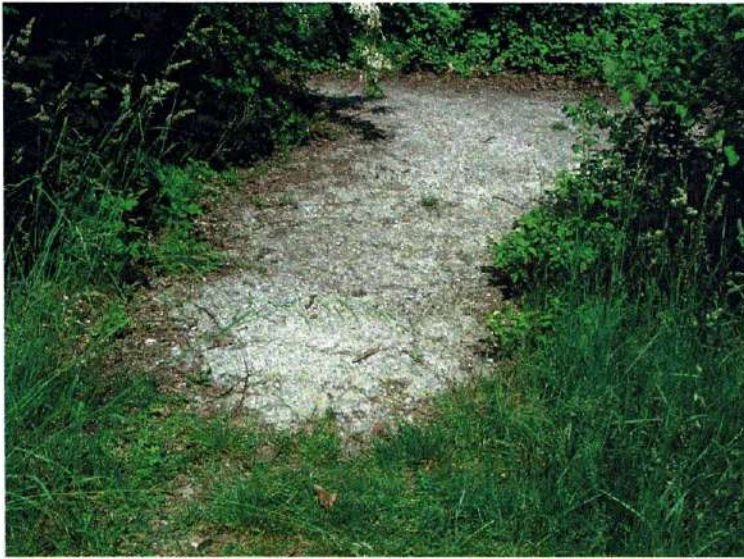
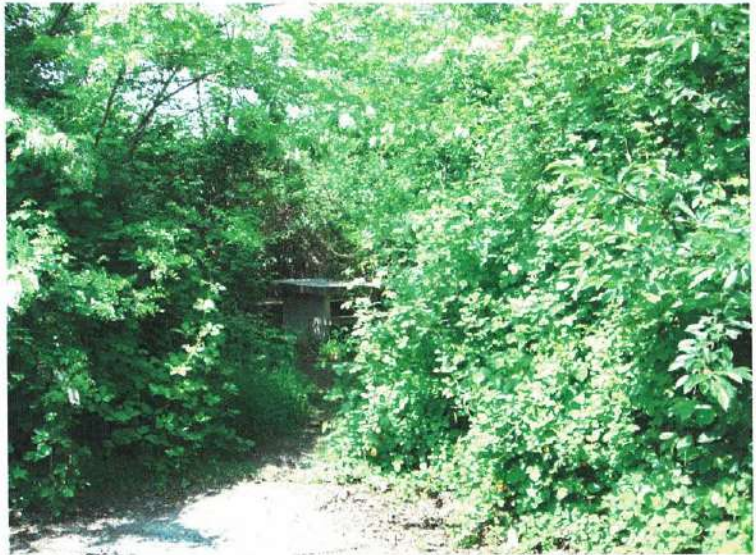
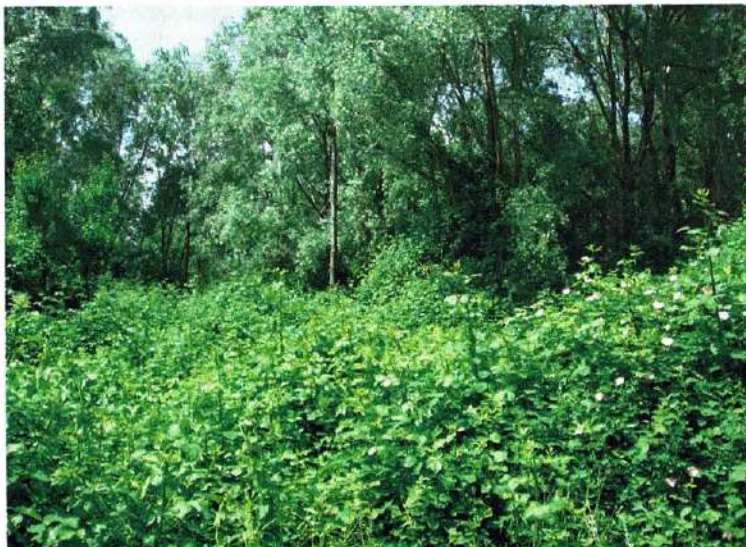
Segaboli (CorteFranca)

La struttura della porta e la funzionalità destano comunque preoccupazioni: si tratta indubbiamente della porta più praticata, ma non per gli scopi della Riserva, con le logiche conseguenze. L'area di sosta (tavolini) è in condizioni intollerabili.

Persiste l'annoso problema degli usi impropri delle vasche (balneazione). E' stato eseguito un tentativo di dissuasione (dissodamento "spiaggetta") ma senza risultati.

Le aree denudate ed i riporti di terra eseguiti ai tempi dell'escavazione dell'argilla sono occupate da un coacervo di vegetazione colonizzatrice e ruderale: si ribadisce la necessità di un intervento di riqualificazione.

Si sottolinea l'urgenza di interventi di conservazione di boschetti igrofilo ad *Alnus glutinosa* (in prossimità del Vivaio Zanetti) in quanto ospitano una stazione di *Hottonia palustris*.

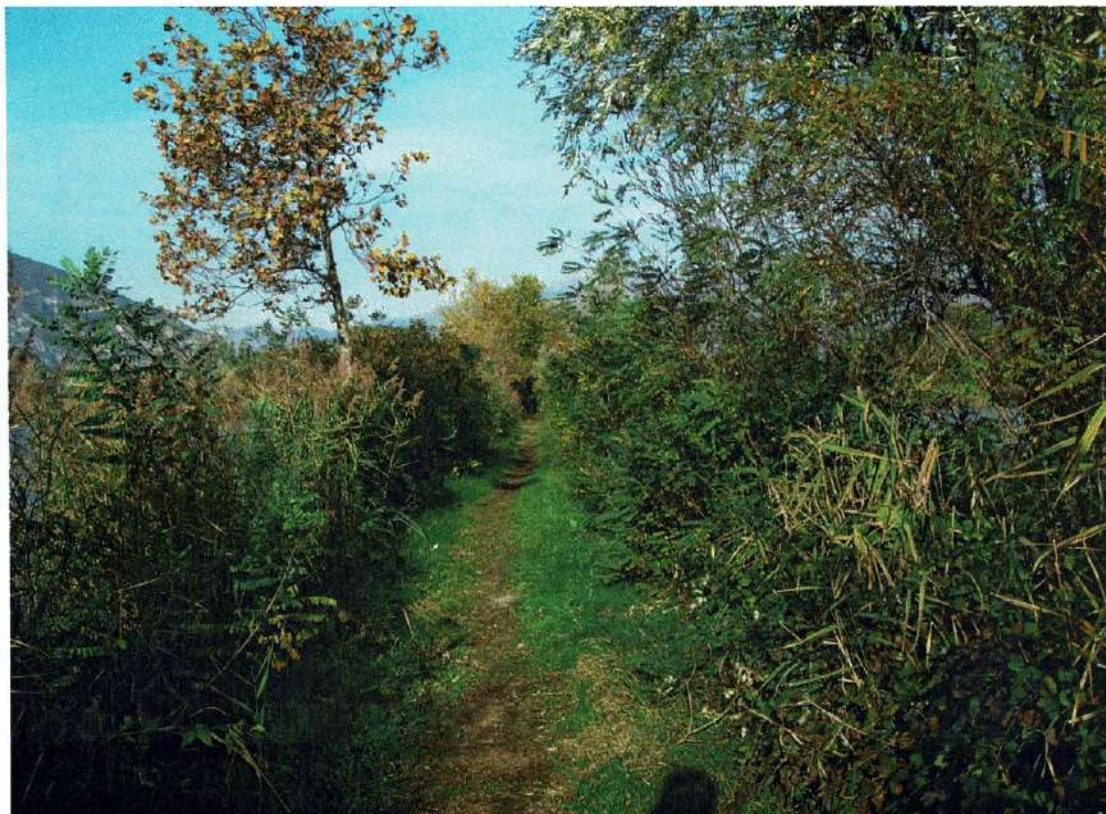
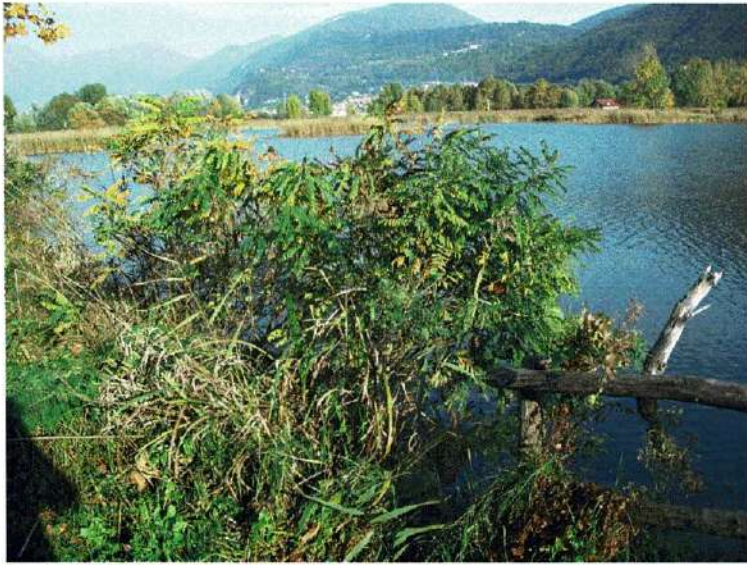
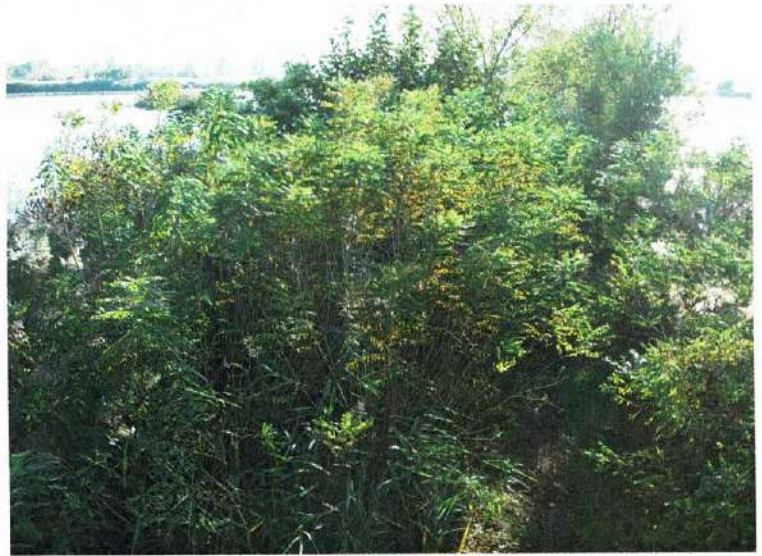
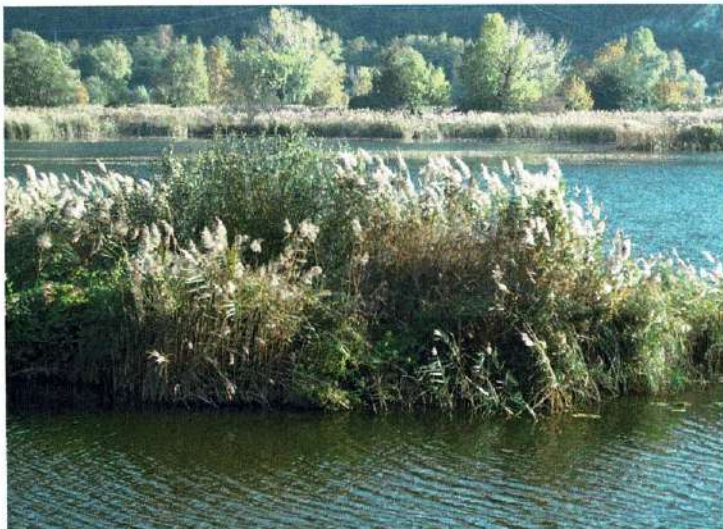
Baionetta di accesso torretta

Buona la manutenzione del pedonabile ma si lamenta uno sviluppo ancora eccessivo di *Amorpha* ai bordi: si sta vanificando quanto fatto col progetto *Life*.

Si torna a proporre pertanto un adeguamento del percorso al fine di renderlo fruibile ai disabili.

Si tratta in ultima analisi di attrezzare un paio di rampette (non più di 50 cm di altezza) in corrispondenza delle passerelle. Non si ravvisa la necessità di una rampa di accesso alla torretta in quanto si presume che chi ha problemi di deambulazione non effettui la visita da solo ma sempre in gruppo e si conta pertanto sugli accompagnatori. Sarebbe invece opportuno attrezzare la piattaforma con qualche posto a sedere strutturato in modo adeguato.

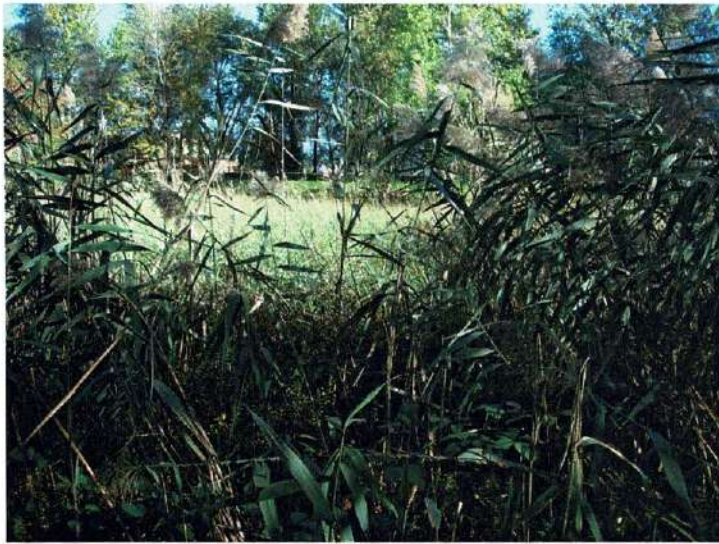
Formazione a *Cladium mariscus* fra centro di accoglienza strada provinciale XI

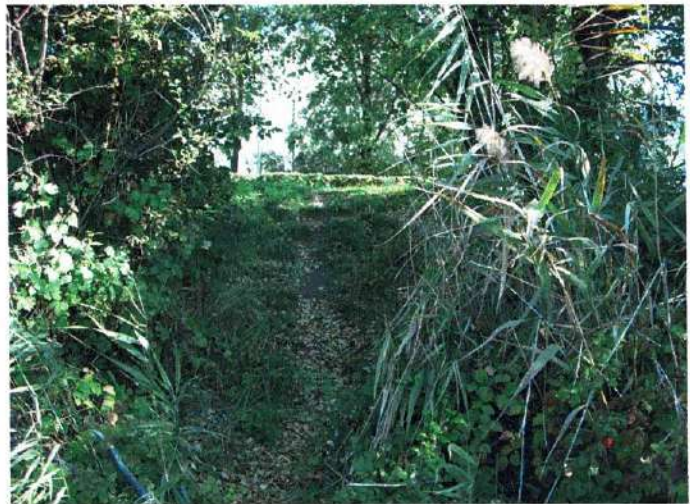
A livello del “boschetto” esiste un varco di penetrazione (viste le tracce è sicuramente frequentato con mezzi fuori strada, e non solo) che deve essere chiuso quanto prima.

Punti di vulnerabilità per la penetrazione di veicoli meccanizzati dalla provinciale XI nei pressi del "boschetto"
