**RISERVA NATURALE TORBIERE DEL SEBINO  
STATO DELL'AMBIENTE,  
ASSETTO DELLA COMPONENTE FLORISTICO-VEGETAZIONALE,  
INTERVENTI DI MANUTENZIONE ORDINARIA ALLA FINE DEL 2009  
E PROPOSTE PER IL 2010**

**CARLO ANDREIS**

**Provaglio d'Iseo, dicembre 2009**

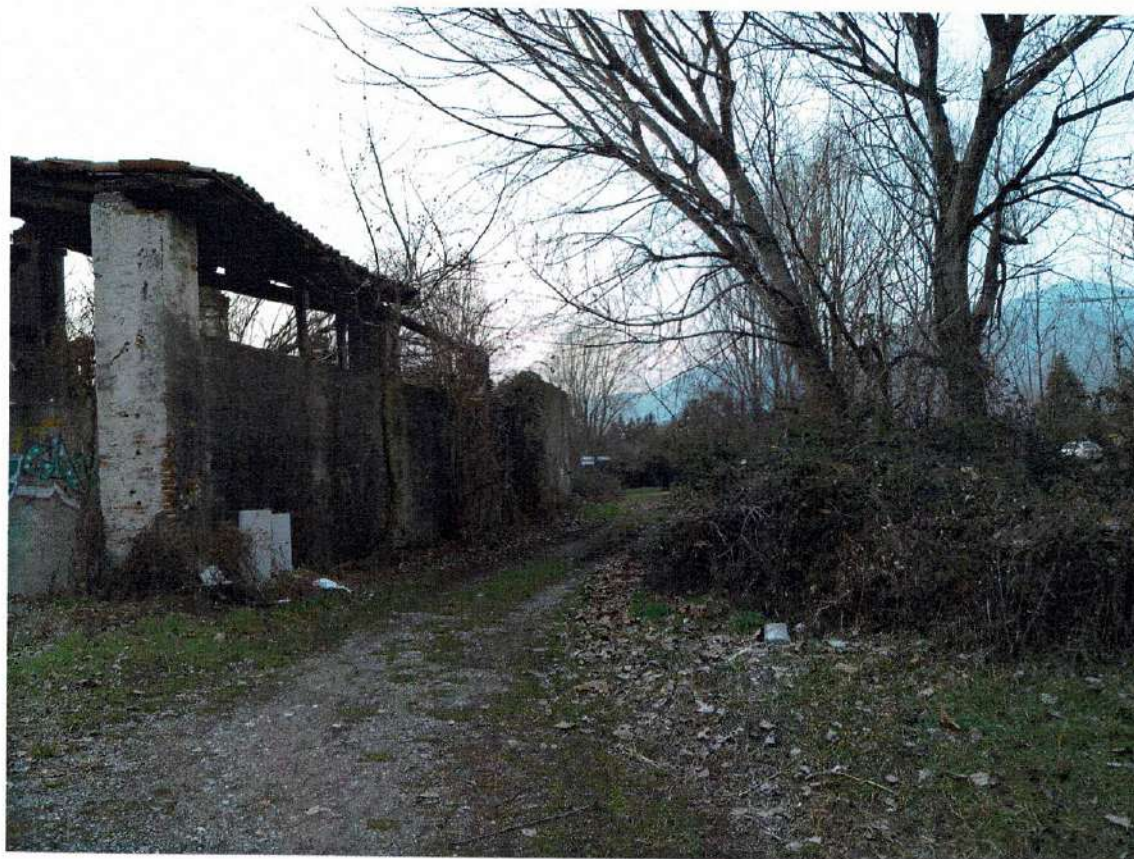
I fabbricati, sempre più fatiscenti, sono ormai crollati: fortunatamente senza conseguenze.

Come ingresso (biglietto da visita della Riserva) non è certo edificante.

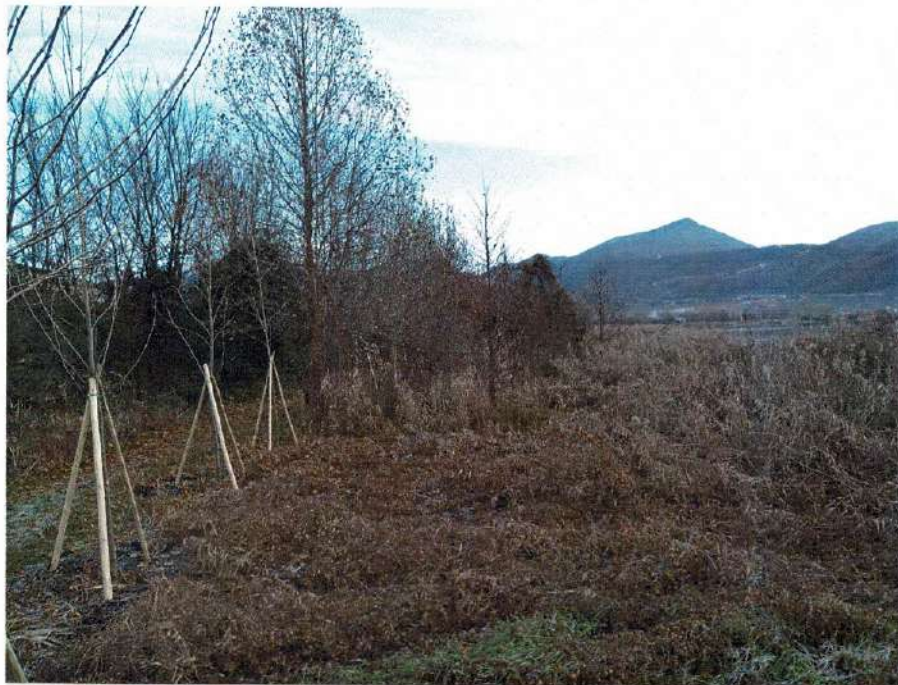
(come è)

Sono stati eseguiti gli sfalci del solo camminamento: purtroppo anche quest'anno sono venuti a mancare gli interventi di contenimento della canna di palude, a favore del magnocariceto e della vegetazione ad halti-herbe, compromettendo le azioni di recupero delle formazioni a ciperacee di grande taglia e le formazioni a *Thelypteris palustris* realizzate col Progetto Life.

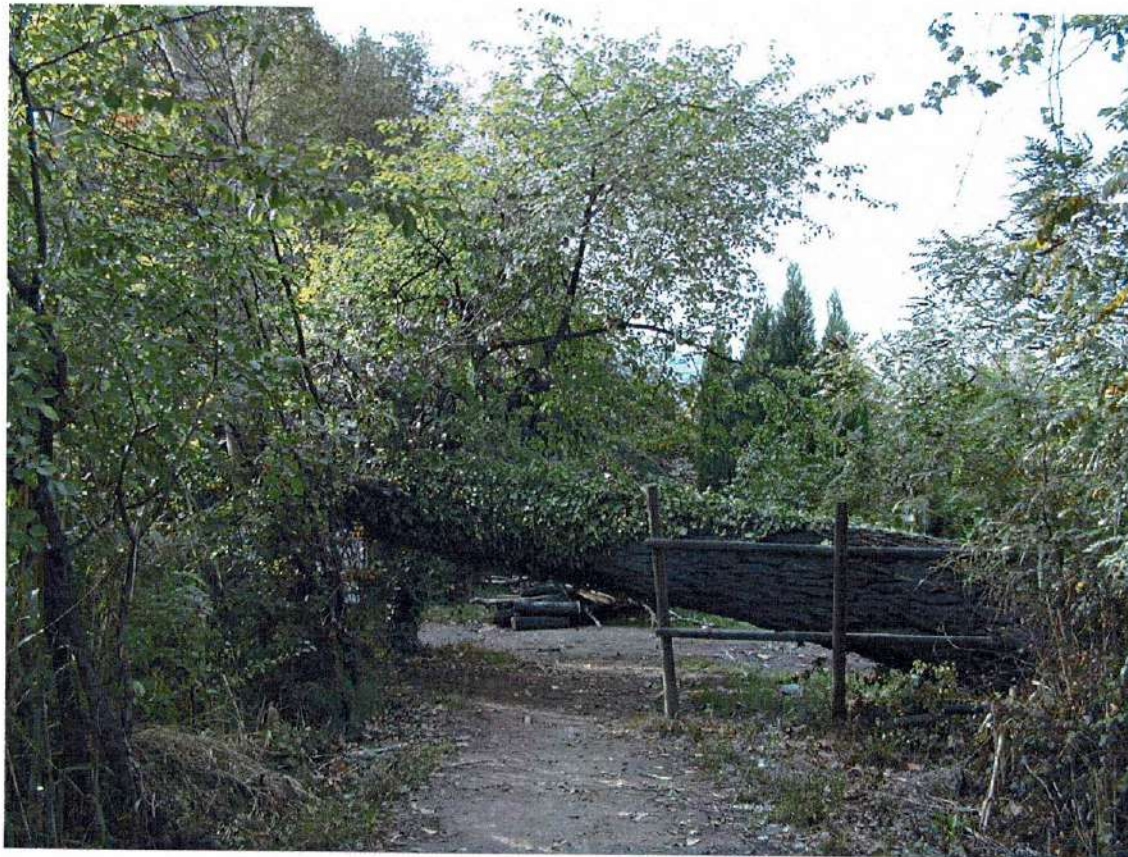
Un pericolo oggettivo è rappresentato dalla componente arborea: sono ancora presenti individui di notevoli dimensioni, a bordo vasche dove si sono recentemente verificati schianti importanti con una frequenza nettamente superiore alle altre aree.

(schianto sull'accesso al percorso centrale dal Vivaio Zanetti, 2003)

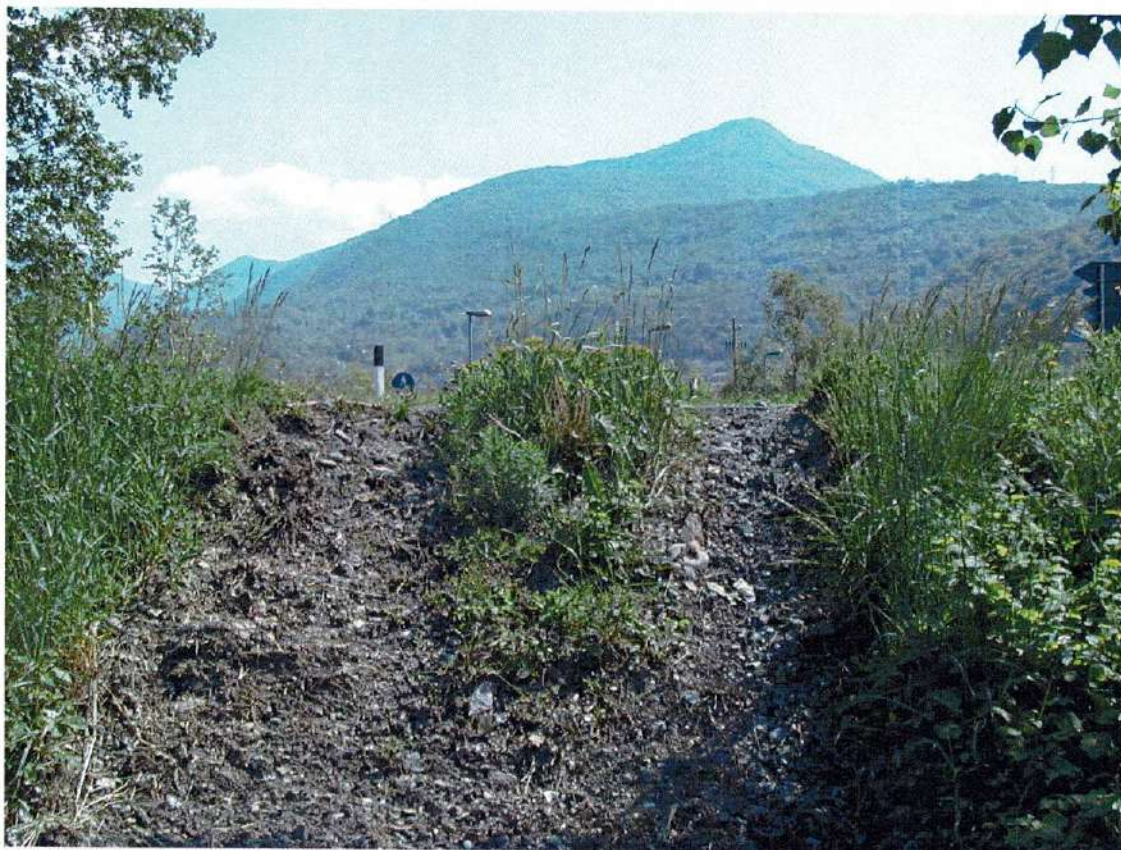
(Punto di intrusione rotatoria)

A livello del “boschetto” esiste un varco di penetrazione (rotatoria Iseo), già segnalato in più occasioni, che andrebbe chiuso. Anche in questo caso sarebbe sufficiente un guard-rail.

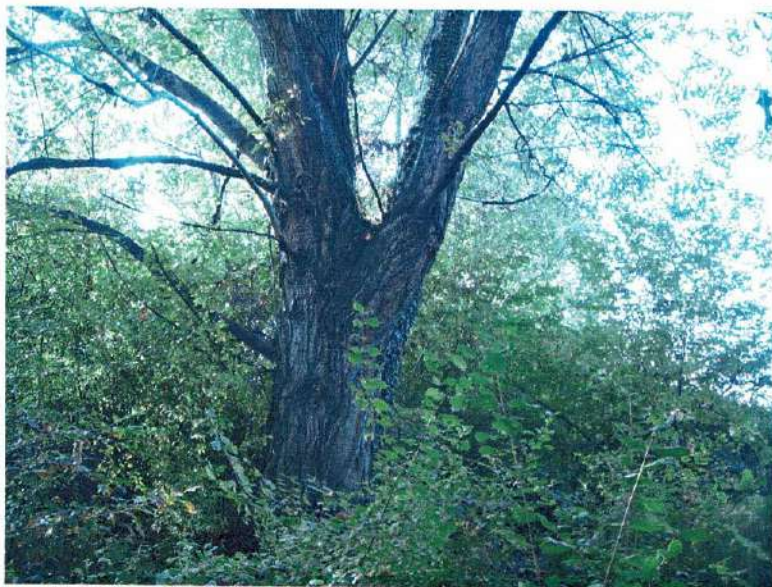
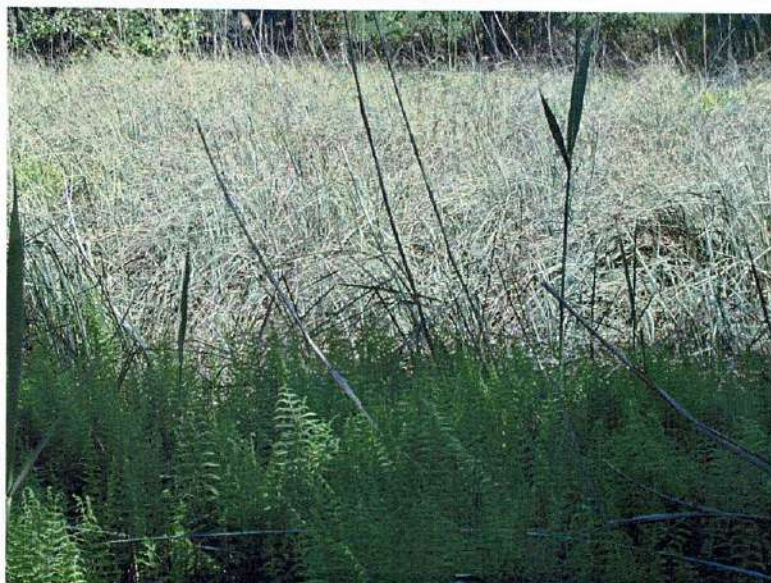
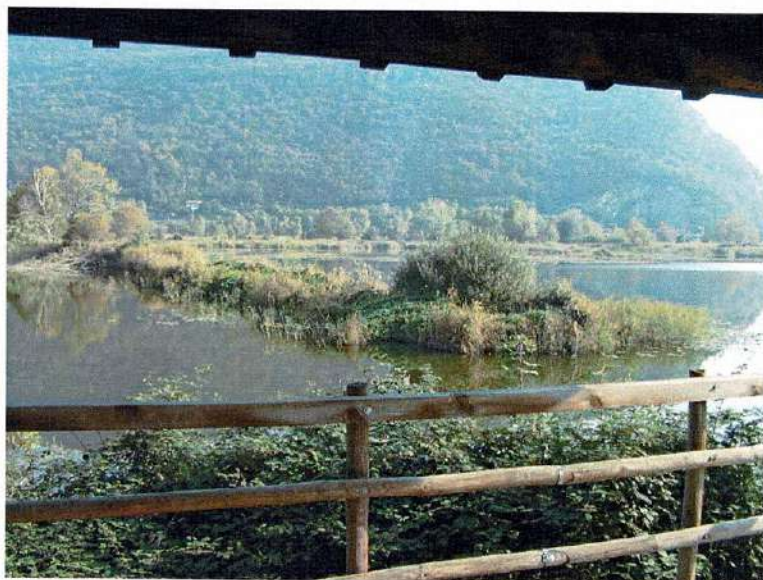
La pista è già stata massicciamente reinvasa da suffruticose e arbustive (soprattutto rovi nel primo tratto): ciò ha impedito la pur minima fruizione di un'area di notevole pregio ostensivo (che si voleva introdurre nei percorsi di interesse floristico-vegetazionale ma osteggiato dai faunisti).

Tratto terminale del percorso specialistico (fronte torretta).

Si propone di riprendere in considerazione la sua realizzazione e promozione.

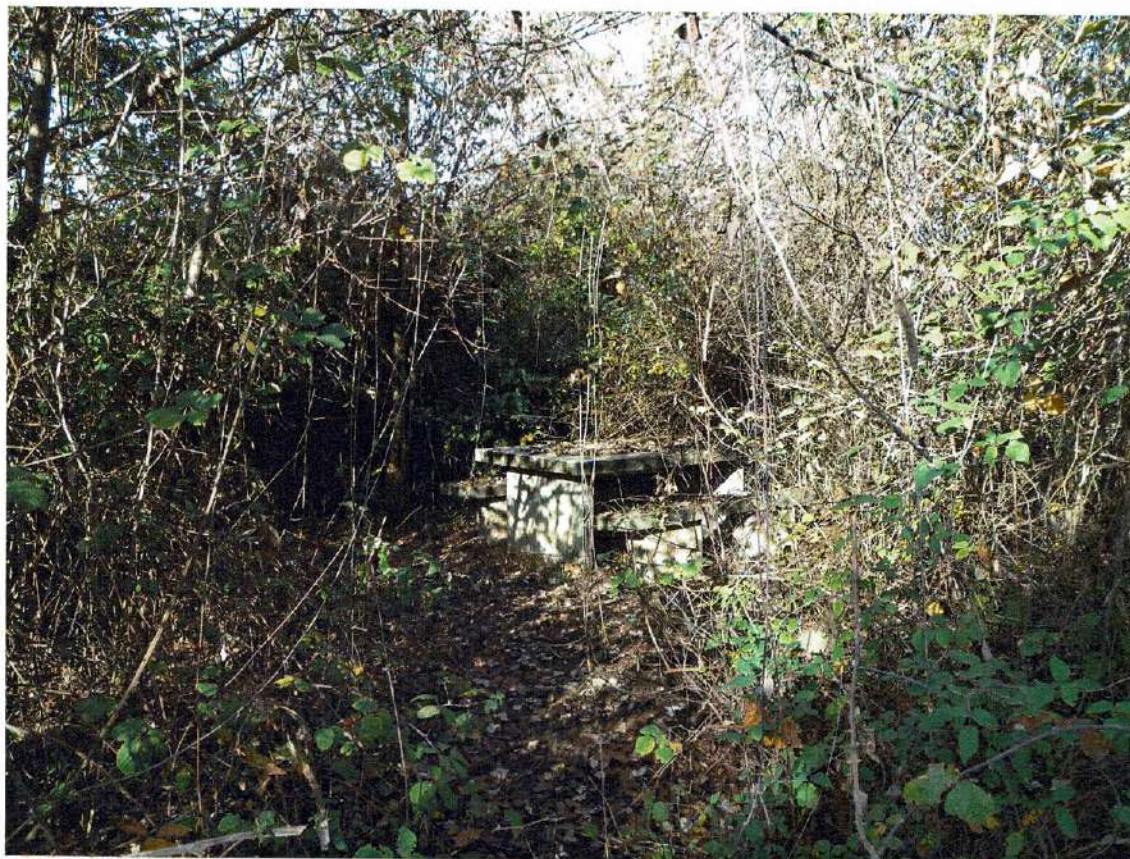
L'area di sosta (con tavolini ed altro) è in condizioni intollerabili.

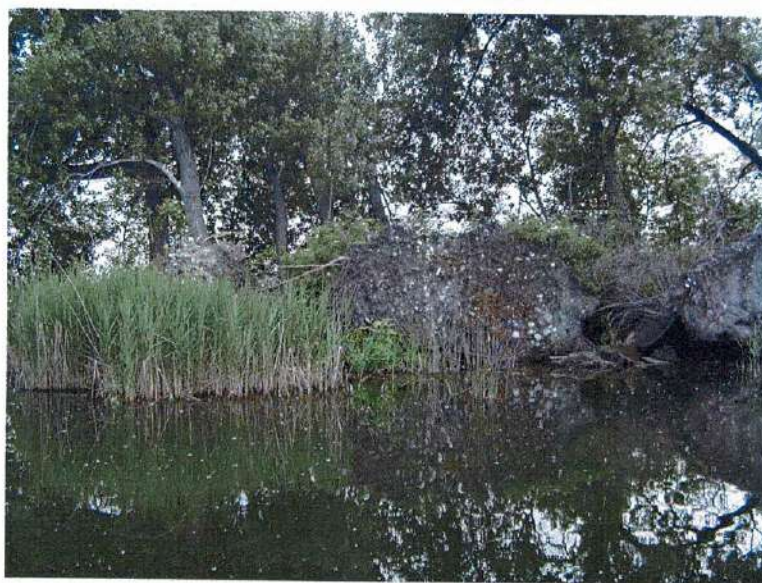
Dissesti dovuti al sovraccarico arboreo delle briglie

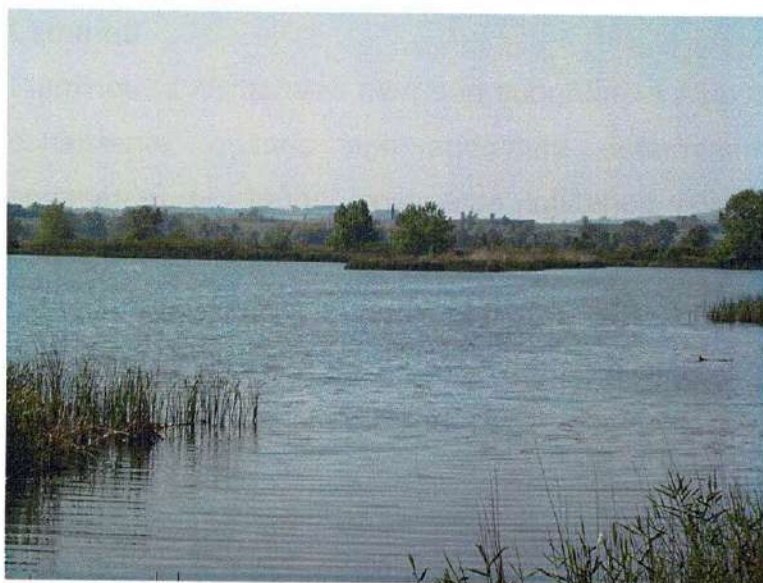
Briglie assestate nella fisionomia originaria o recuperate (ma al presente ormai reinvasse).

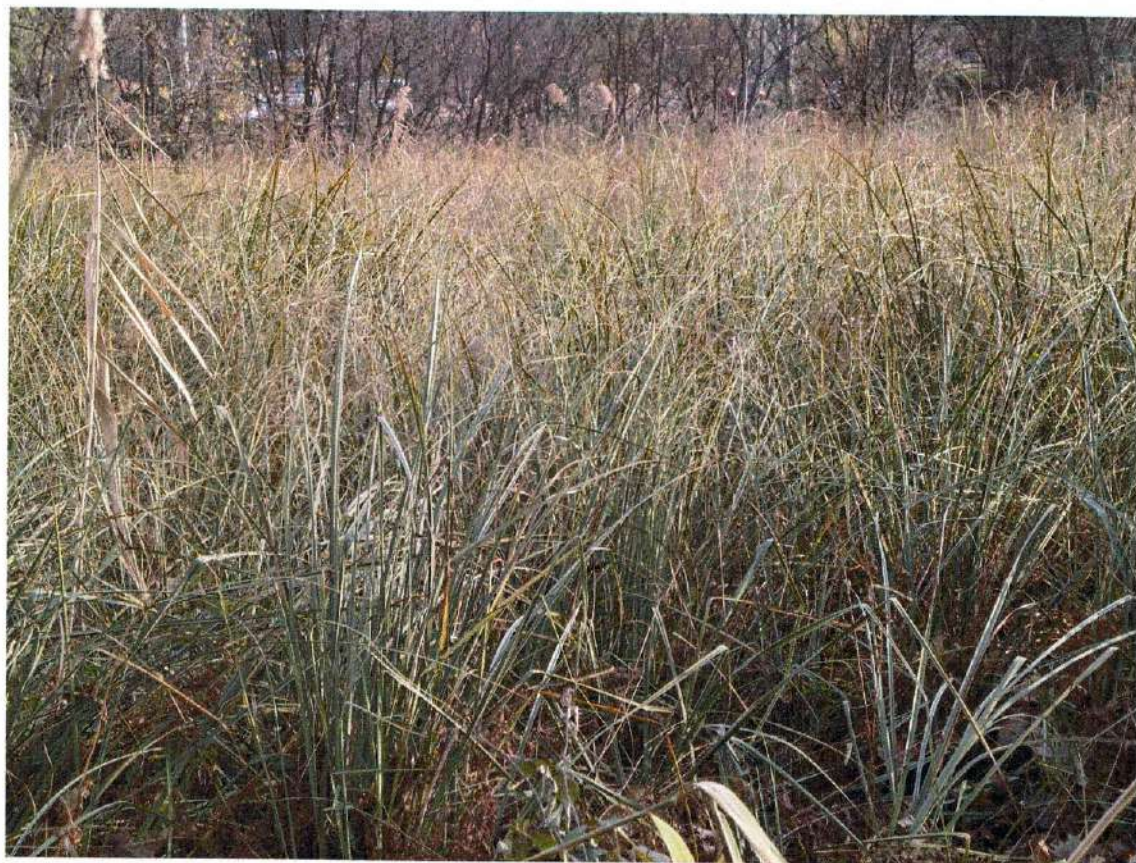
Aspetto ottimale del cladieto (modello di riferimento, "forse" ancora ottenibile).

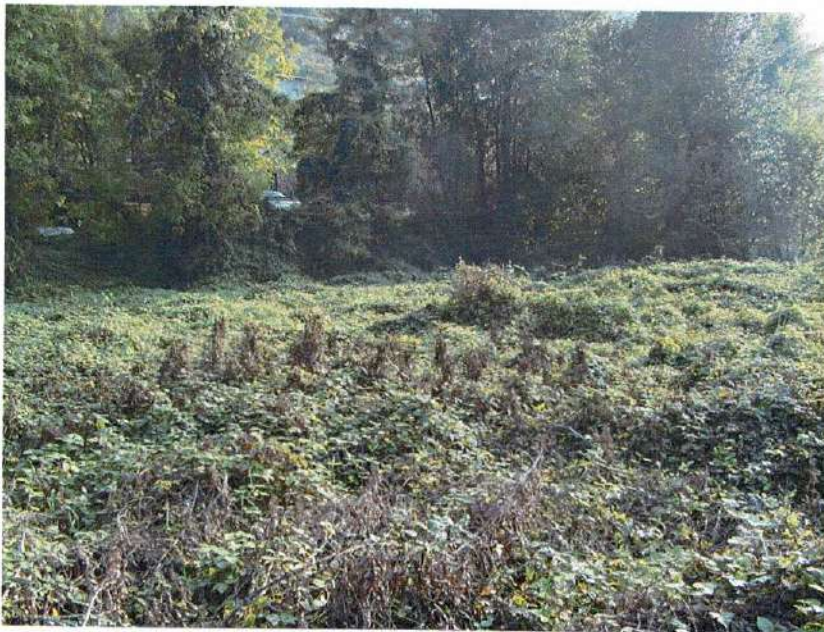
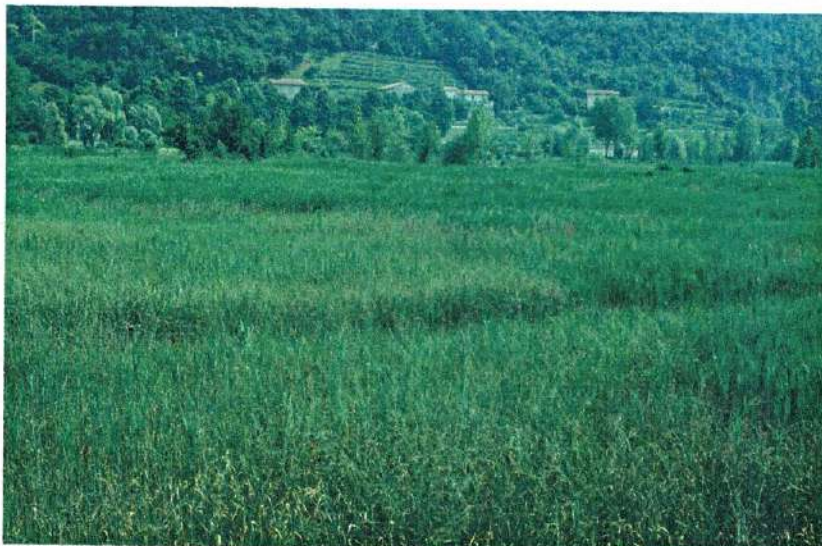
Come sono ..... e come dovrebbero essere

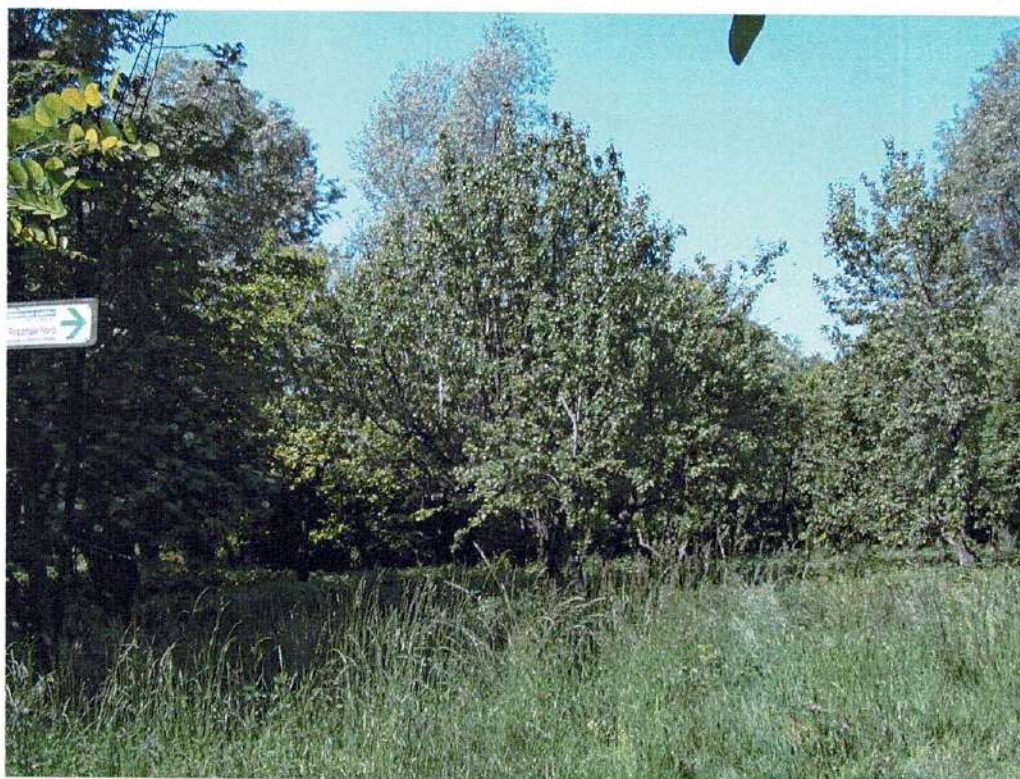
Fruttiferi, già presenti, da recuperare e area da densificare.

Nell'autunno 2008 sono stati acquisiti i porta-innesto che sono andati perduti. Non rimane altro da fare che ripetere l'operazione.
