**RISERVA NATURALE TORBIERE DEL SEBINO  
ATTIVITA' SVOLTA NEL 2011  
ASSETTO DELLA COMPONENTE FLORISTICO-VEGETAZIONALE  
A FINE 2011 E PROPOSTE PER IL 2012**

**CARLO ANDREIS**

**PROVAGLIO D'ISEO, DICEMBRE 2011**

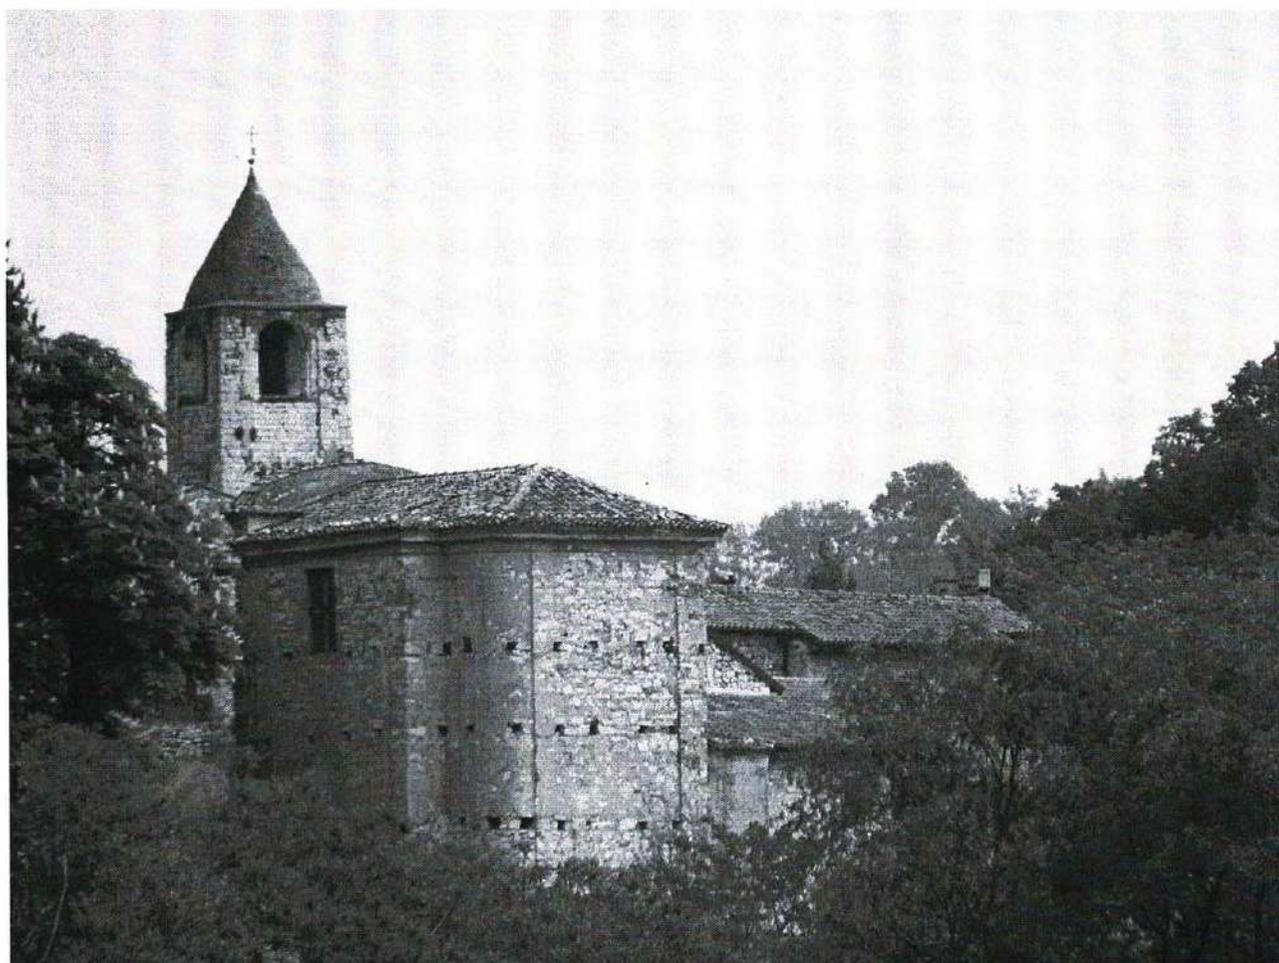
Il patrimonio arboreo richiede cure che vengono regolarmente eseguite.

Monastero di San Pietro in Lamosa con esemplare di *Aesculus* in fioritura.

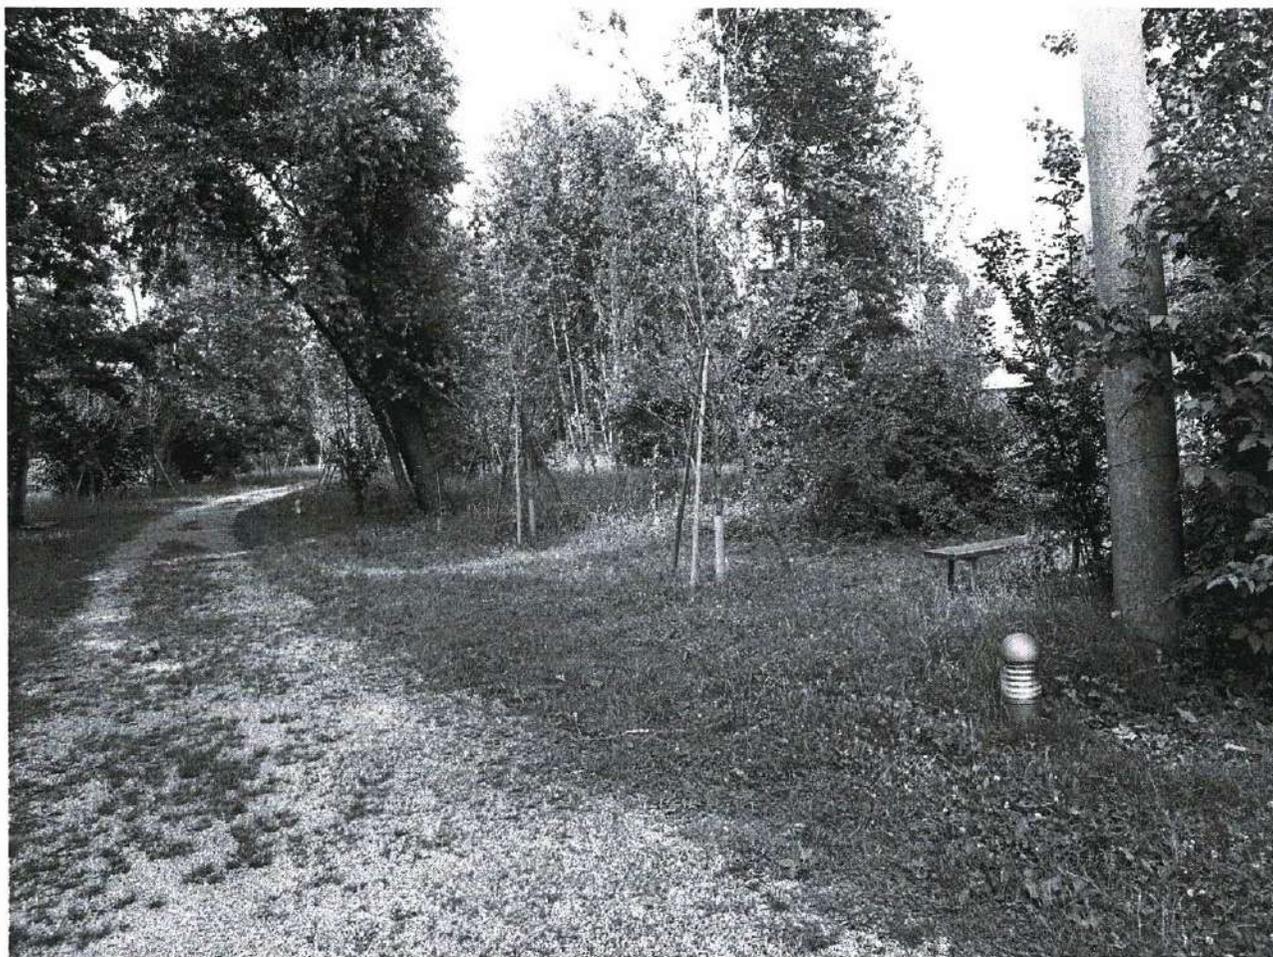
Nel corso del 2011 sono stati effettuati interventi di manutenzione che purtroppo hanno comportato l'abbattimento di individui significativi anche se deperenti.

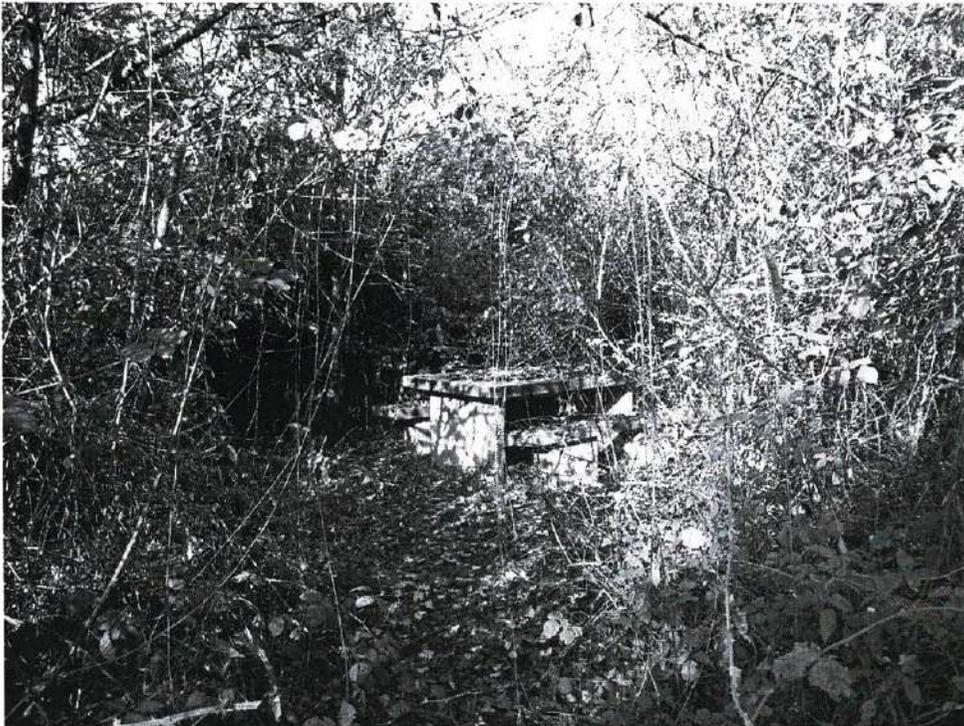
Persiste tuttavia una preoccupazione, quanto meno per il "decoro", per una sorta di ex area pic-nic: anche se "privata" dovrebbe soggiacere a norme ben precise: cosa si può fare?.

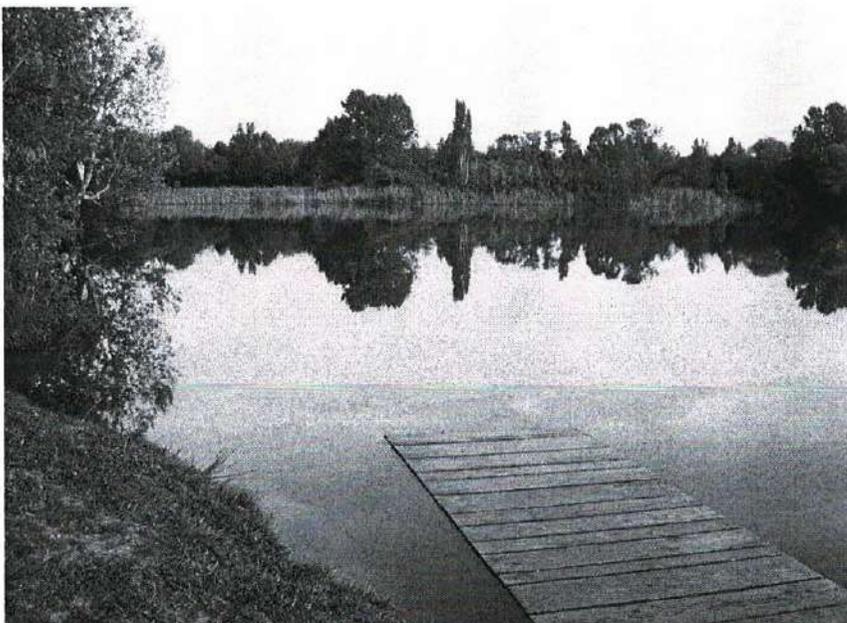
Benchè non sia di pertinenza della componente floristico-vegetazionale, persiste anche il problema degli usi impropri delle vasche (balneazione).

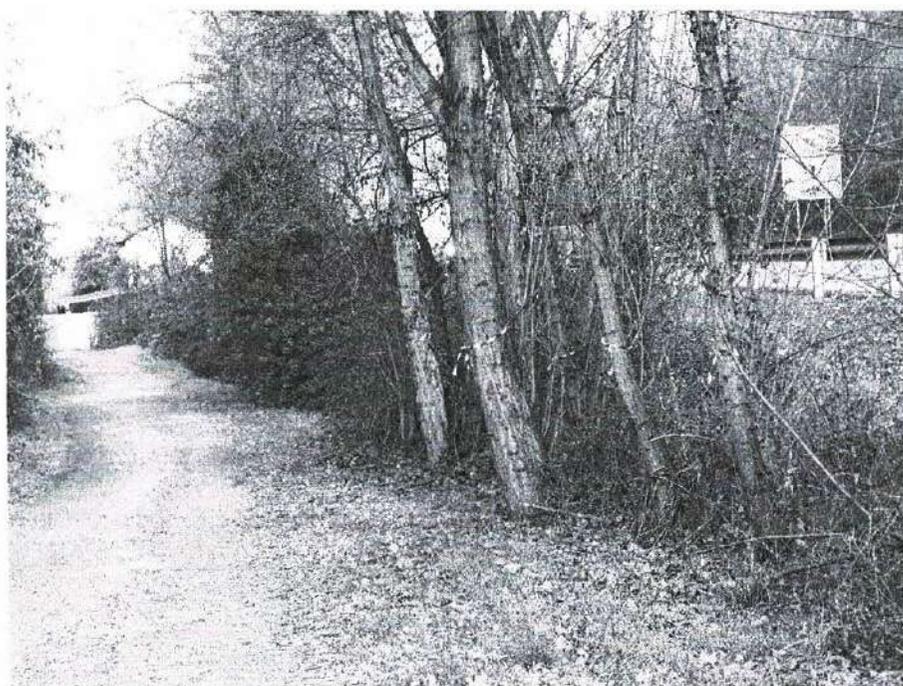
Nonostante le ripetute sollecitazioni e le prescrizioni date in occasione delle autorizzazioni al taglio permane il problema della riqualificazione della componente arborea: si torna ad insistere sull'argomento, anche se è stato eseguito qualche intervento (taglio robinia e pioppi pericolanti).

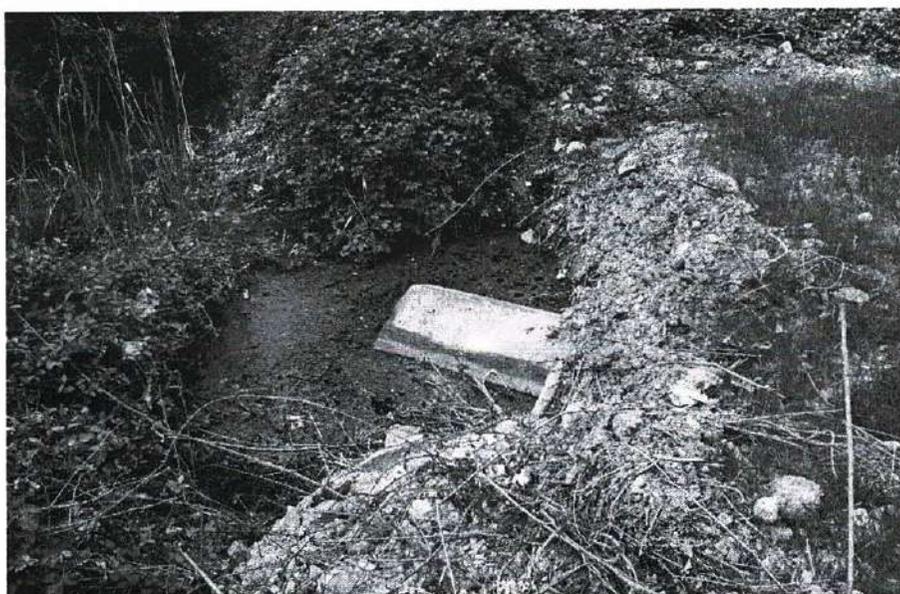
E' stato anche eseguito un intervento a favore del ricircolo tramite l'apertura di un drenaggio in una pozza di acque ferme.

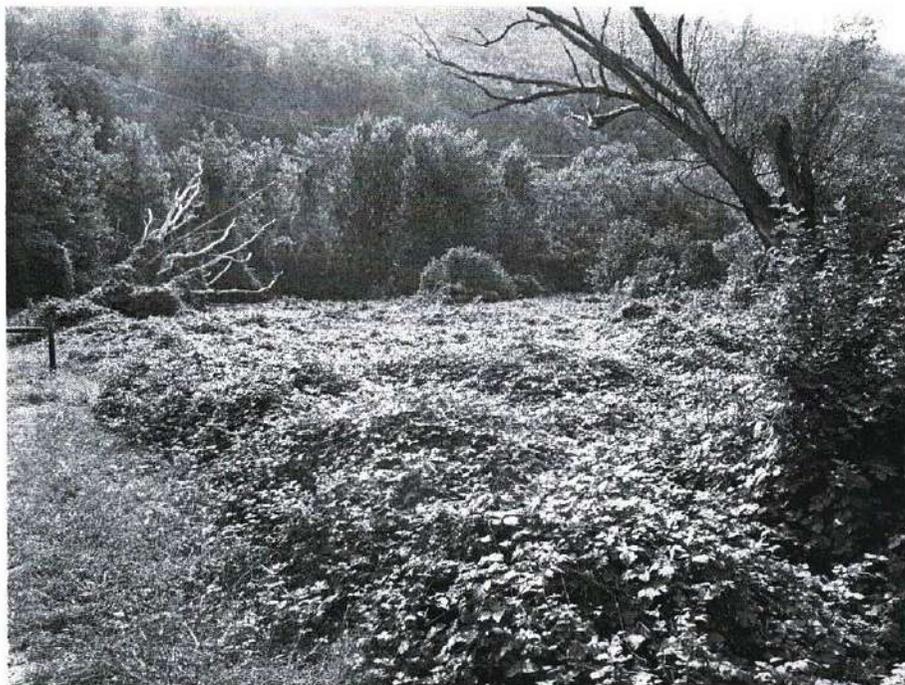
Ma molto rimane ancora da fare.

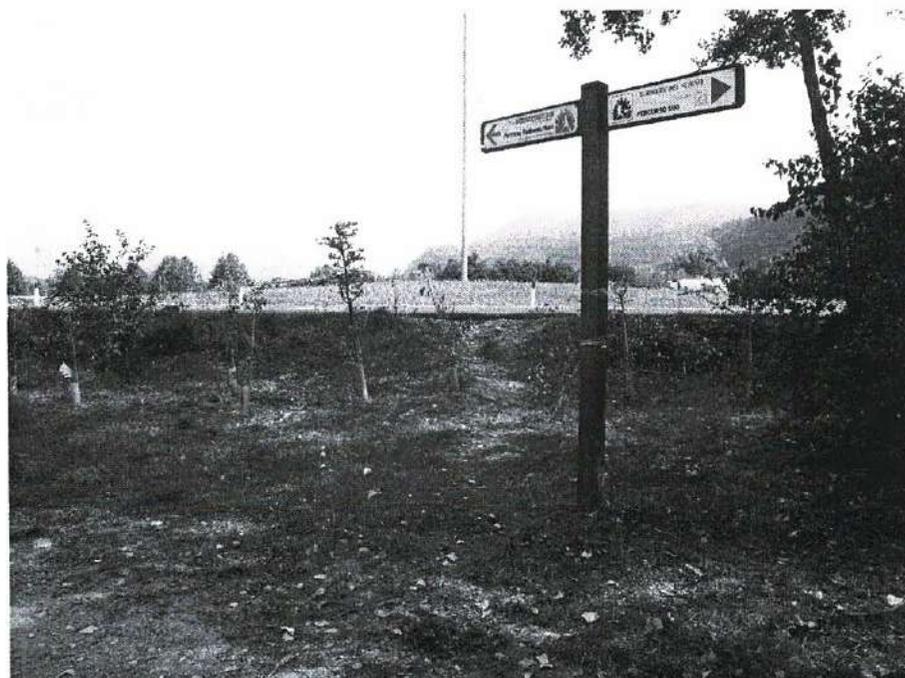
Si ribadisce la necessità di una riqualificazione della vegetazione erbacea: in particolare per quanto concerne la vasta plaga a *Cyperus longus* che sta per essere definitivamente sopraffatta.

Non è ancora stato risolto il problema dell'isolamento dalla sp XI all'altezza della rotatoria per evitare intrusioni (almeno quelle meccanizzate).

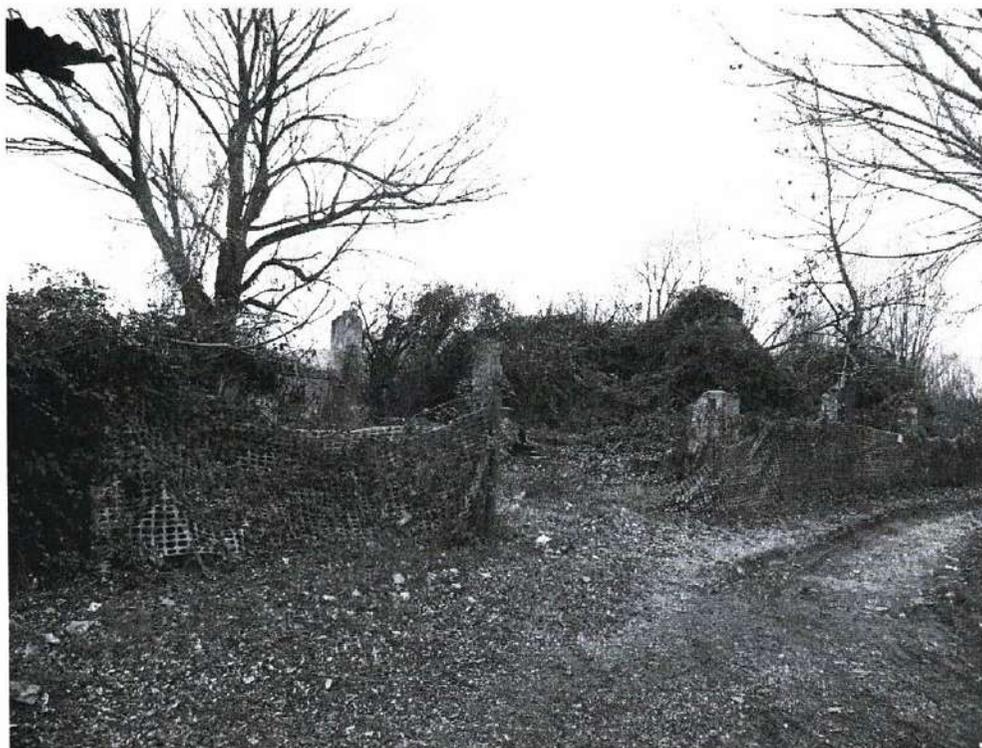
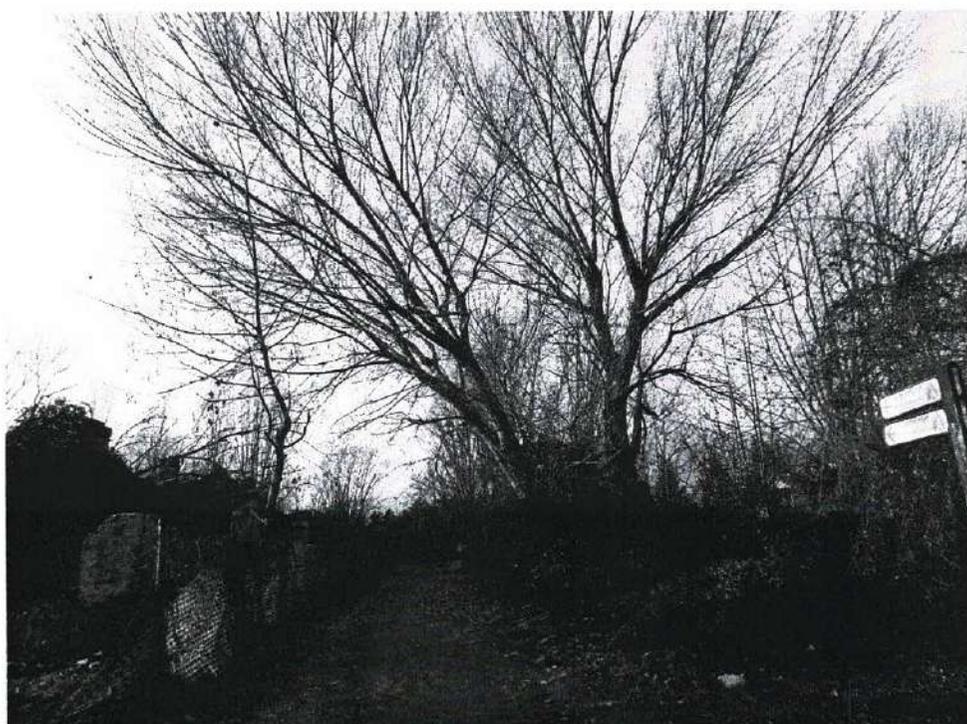
Le macerie dei magazzini crollati ormai da alcuni anni non sono un bel biglietto da visita: urge un intervento (di qualsiasi natura, purchè si esca da questa situazione di stallo).

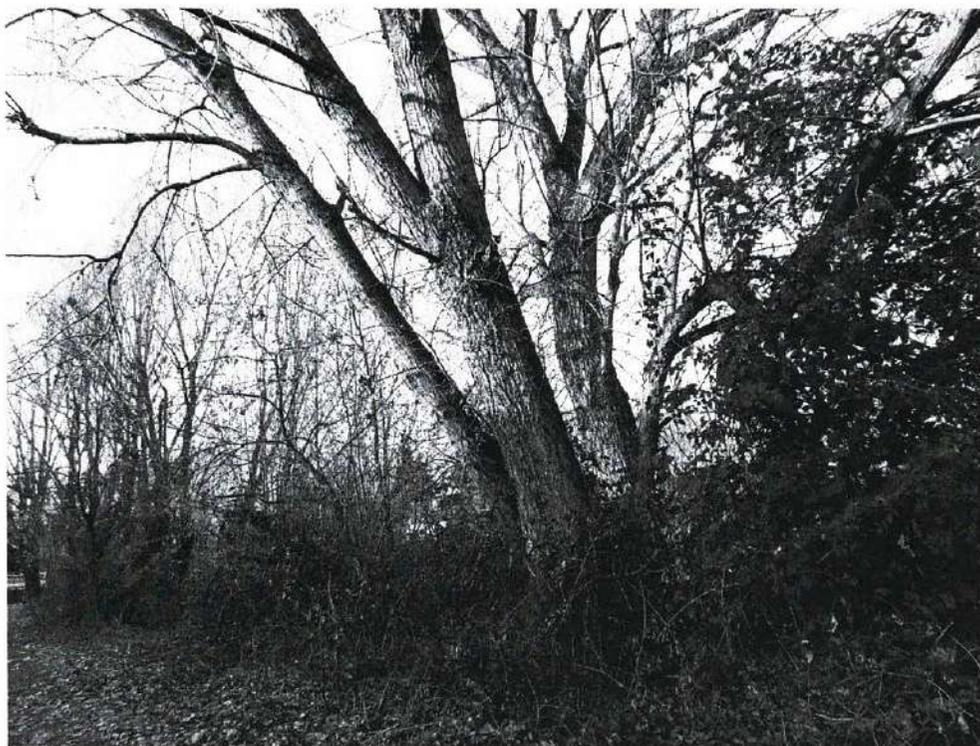
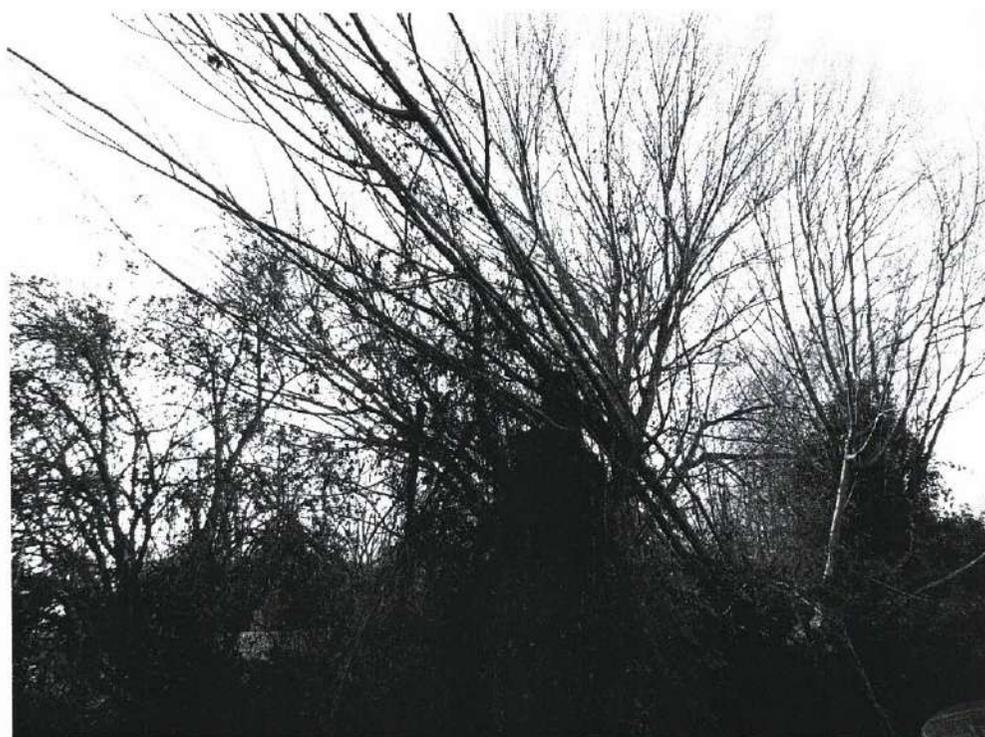
Necessitano anche interventi di messa in sicurezza per la componente arborea.

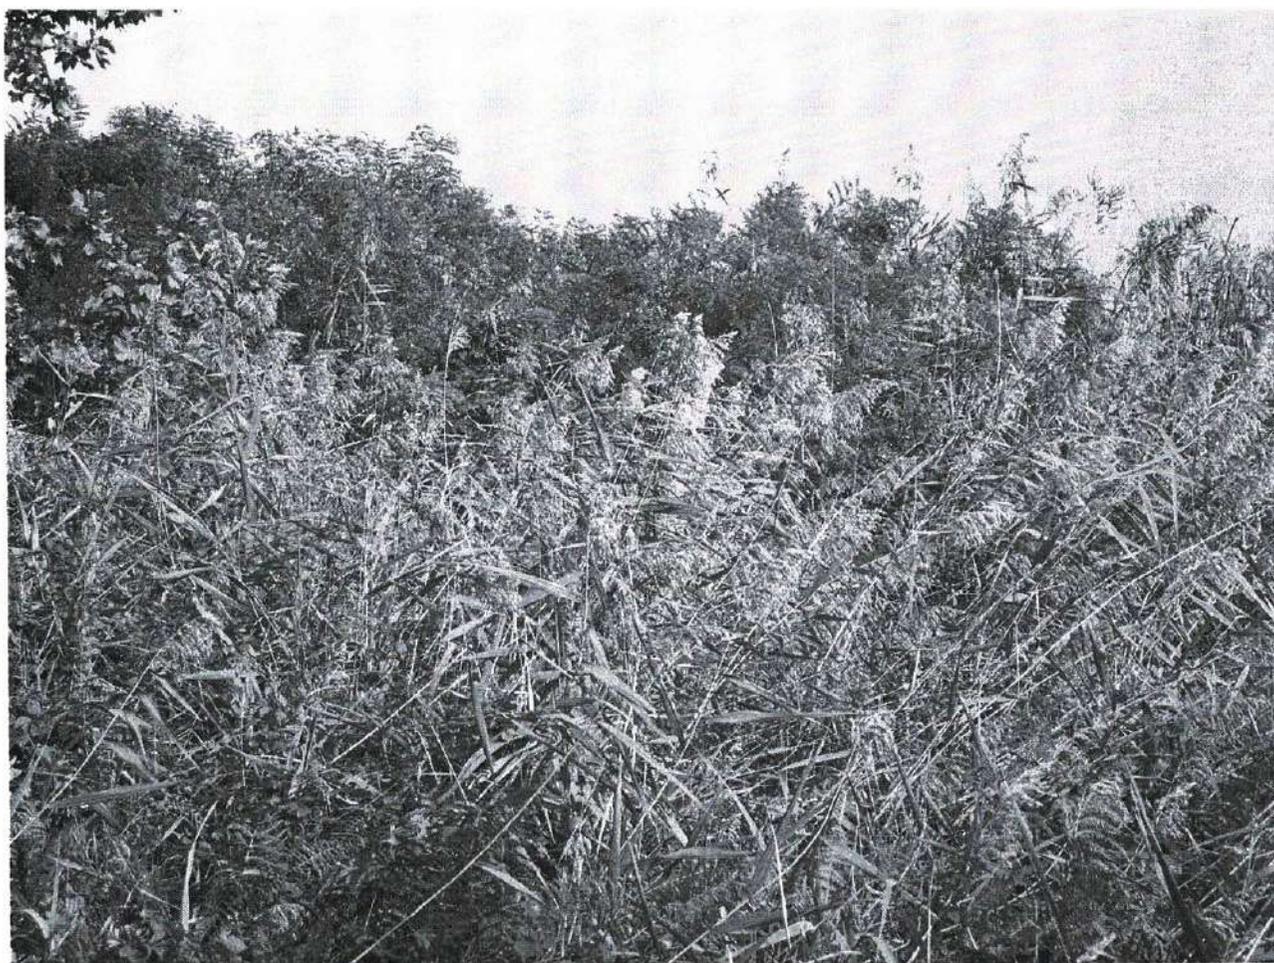
fine 2011

Meriterebbe comunque una cura maggiore e protezione dalle specie ruderali e invasive (*Amorpha in primis*).

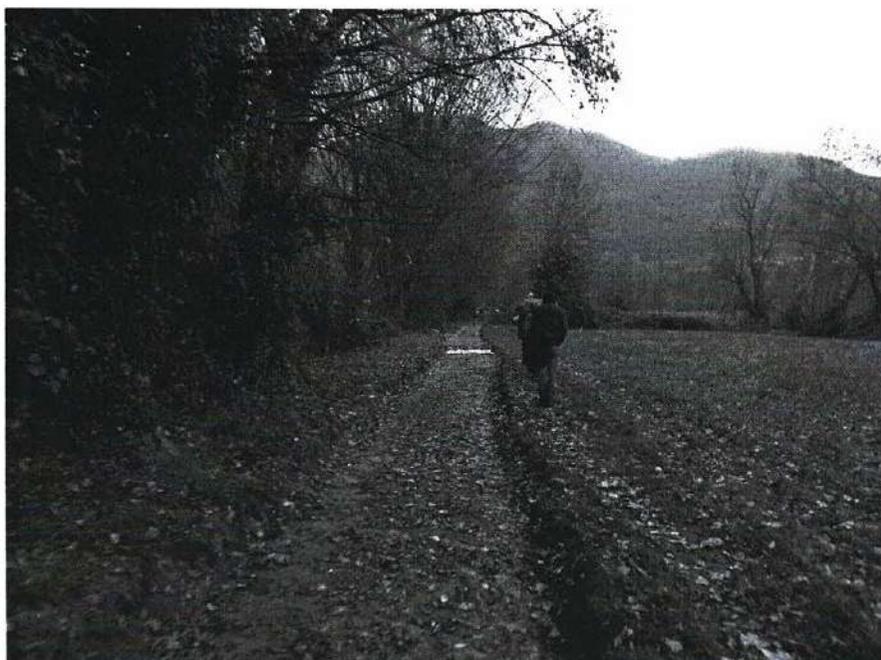
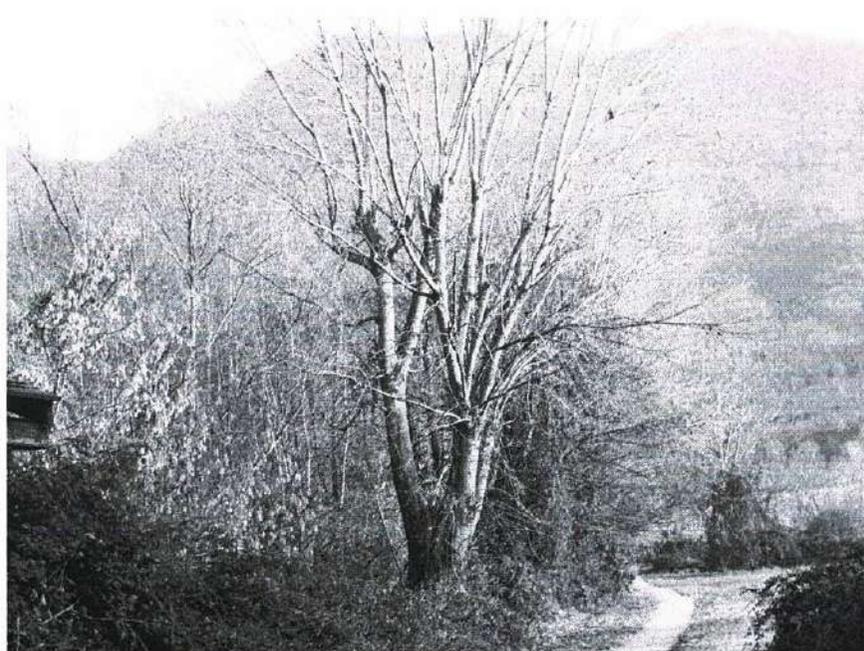
Alcune piante disassate e pericolanti necessitano di intervento di messa in sicurezza.

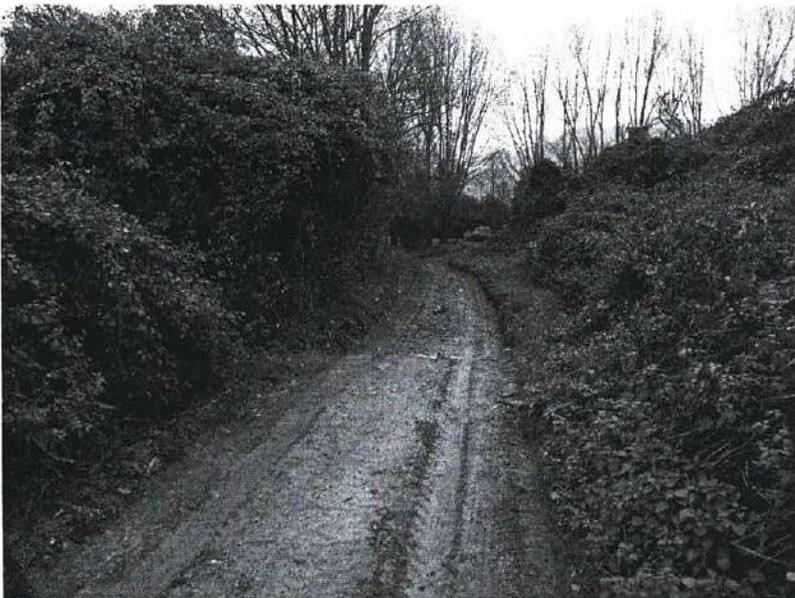
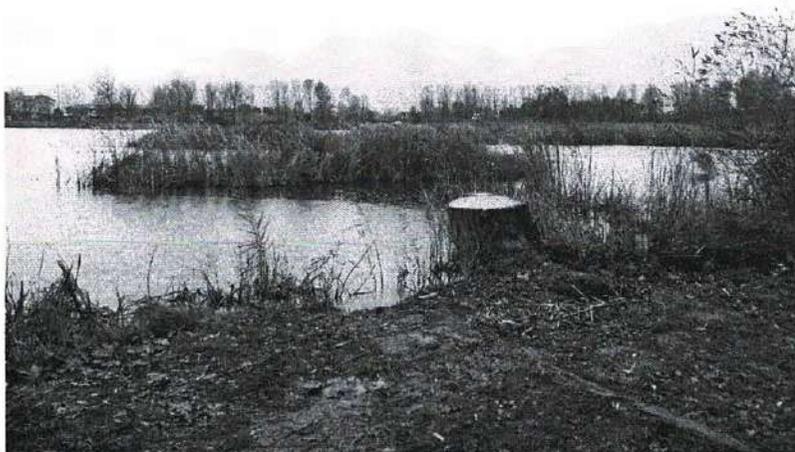
La manutenzione ordinaria è buona anche se si riscontra la necessità di rimozione, o quanto meno di drastico alleggerimento, degli individui disassati che scalzano le briglie ed una eccessiva indulgenza nei confronti di *Amorpha*.

A completamento di questo intervento sarebbe opportuno arricchire gli argini con le specie significative di questo ambiente (es. *Iris* e *Butomus*) nonché attrezzare la piattaforma con posti a sedere.

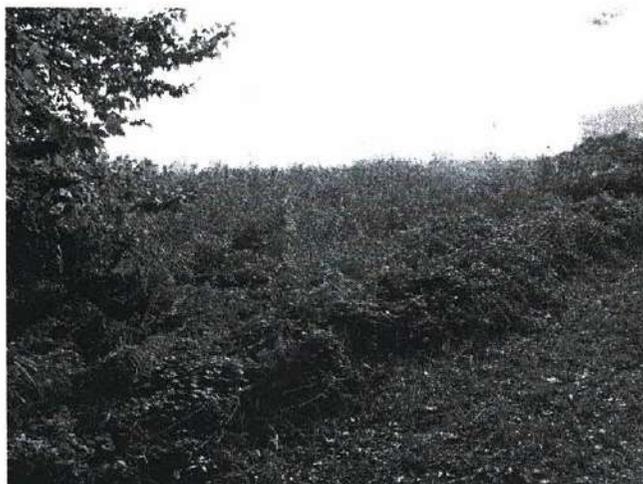
Ottobre 2011

Sono stati eseguiti gli sfalci del solo camminamento: purtroppo anche quest'anno sono venuti a mancare gli interventi di contenimento della canna di palude, a favore del magnocariceto e della vegetazione ad halti-herbe, compromettendo le azioni di recupero delle formazioni a ciperacee di grande taglia e le formazioni a *Thelypteris palustris* realizzate col Progetto Life.

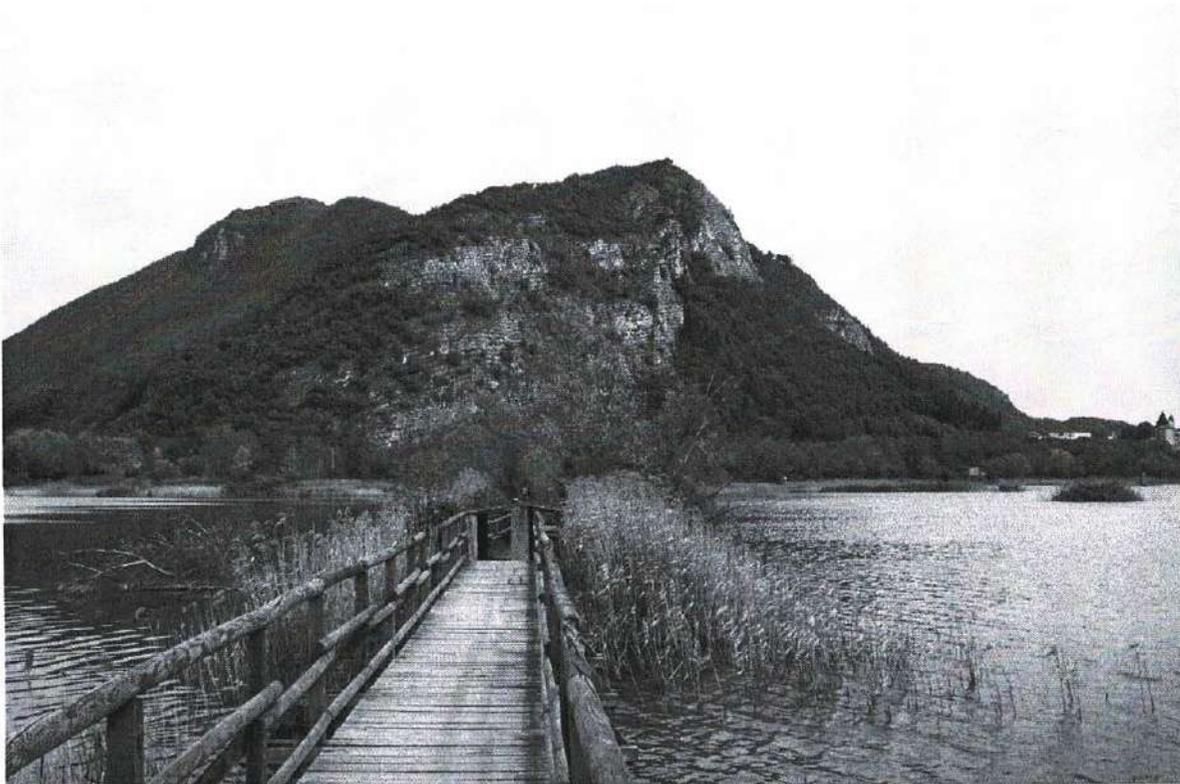
Buona la cura generale e la sicurezza ma rimane ancora molto da fare per quanto concerne l'eliminazione dei rovi e dell'indaco bastardo a favore di olmi, salici (e pioppi se tenuti ben capitozzati).

Il soprassuolo pesante rappresenta il maggior problema ed è causa dei dissesti delle briglie con conseguenti schianti.

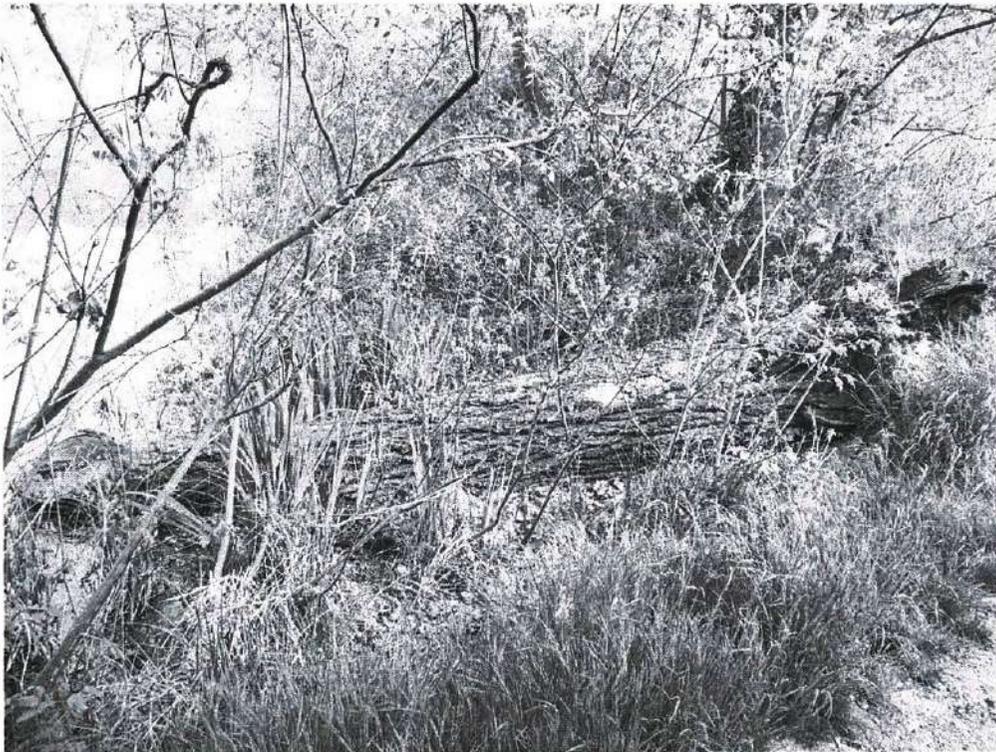
Necessitano invece di una sistemazione le aree di riporto che ospitano una vegetazione caotica ruderale.

Preoccupazioni per la stabilità della componente arborea: ormai gli alberi monumentali sono quasi tutti schiantati.
