**RISERVA NATURALE TORBIERE DEL SEBINO**

**ATTIVITA' SVOLTA NEL 2012**

**ASSETTO DELLA COMPONENTE FLORISTICO-VEGETAZIONALE  
A FINE 2012 E PROPOSTE PER IL 2013**

**CARLO ANDREIS**

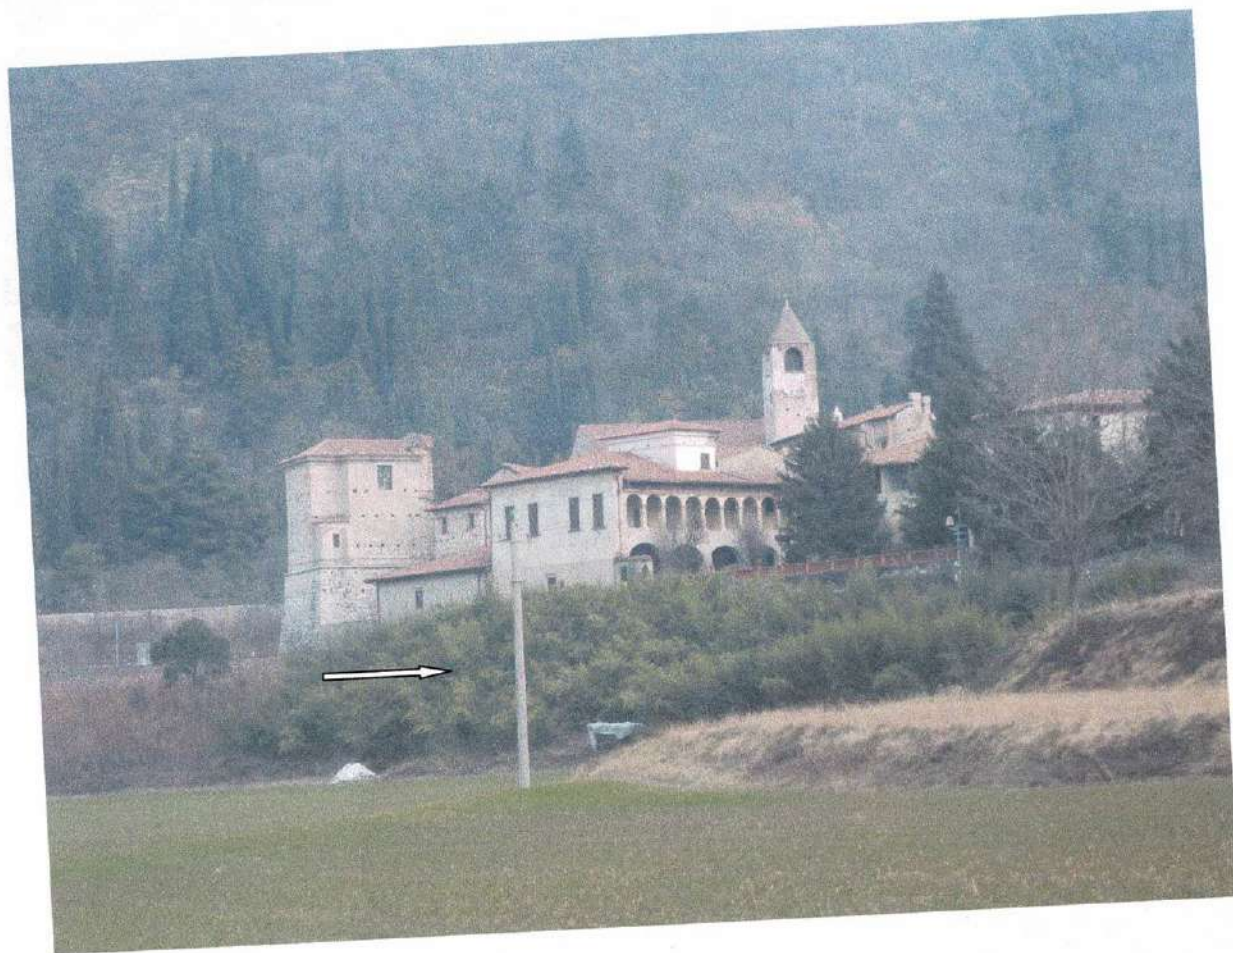
Elemento ancora stridente, sempre per quanto concerne la massicciata e la scarpata di raccordo col piano della torbiera, è la presenza di una ormai vasta plaga di "bambou" che, anche se non evidenziabile all'ingresso (sta sul lato opposto della massicciata ferroviaria) deve essere rimossa e sostituita con specie locali.

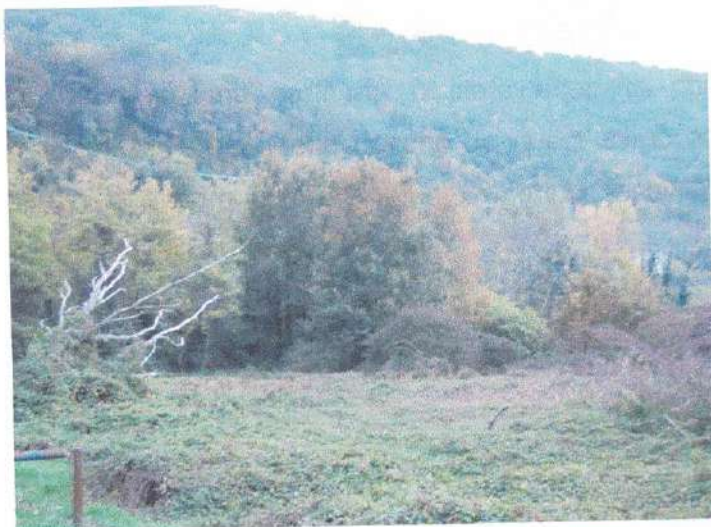
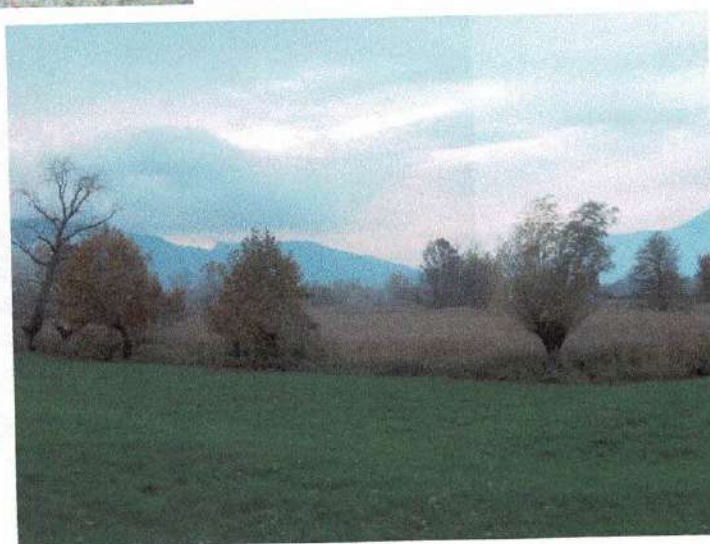
Nonostante le ripetute sollecitazioni e le prescrizioni date in occasione delle autorizzazioni al taglio permane il problema della riqualificazione della componente arborea: si torna ad insistere sull'argomento, anche se è stato eseguito qualche intervento (taglio robinia e pioppi pericolanti).

A questo proposito si ribadisce ancora una volta la necessità di una riqualificazione della vegetazione erbacea: in particolare per quanto concerne la vasta plaga a *Cyperus longus* che sta per essere definitivamente sopraffatta.

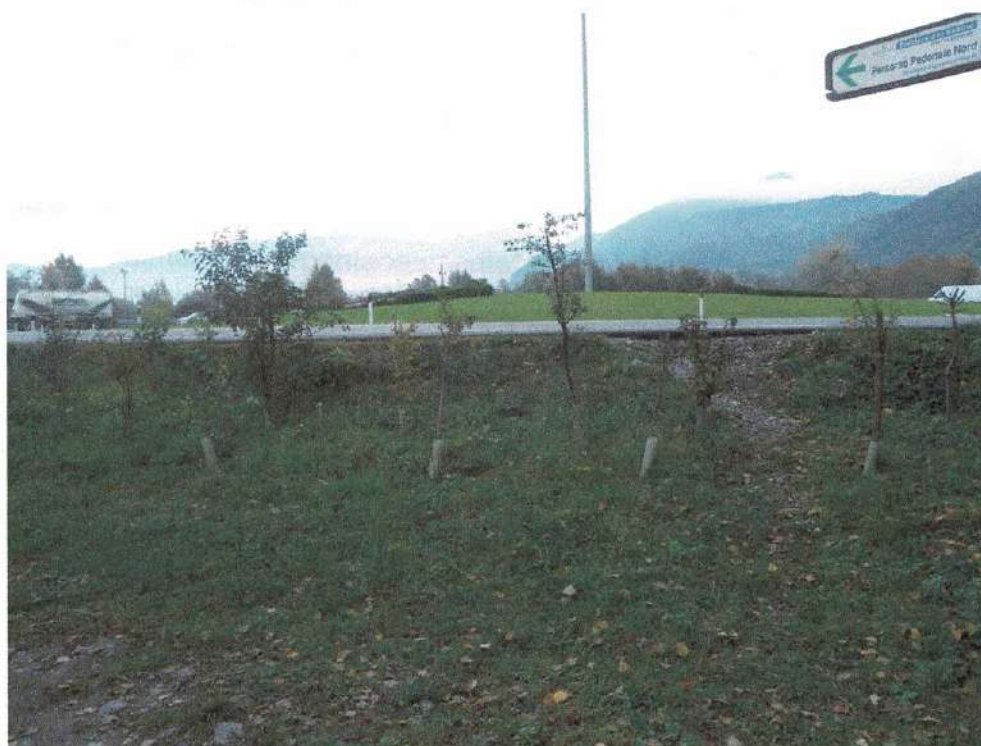
Purtroppo l'intervento non è ancora sufficiente per bloccare le intrusioni.

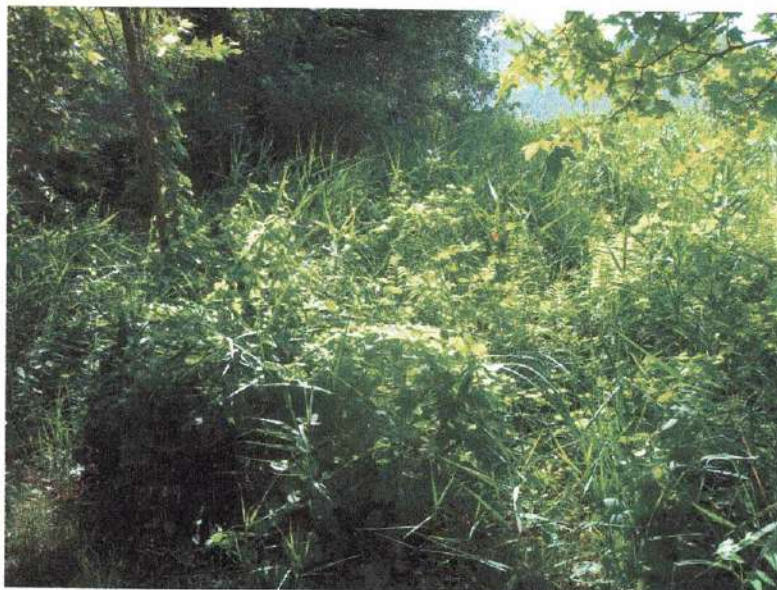
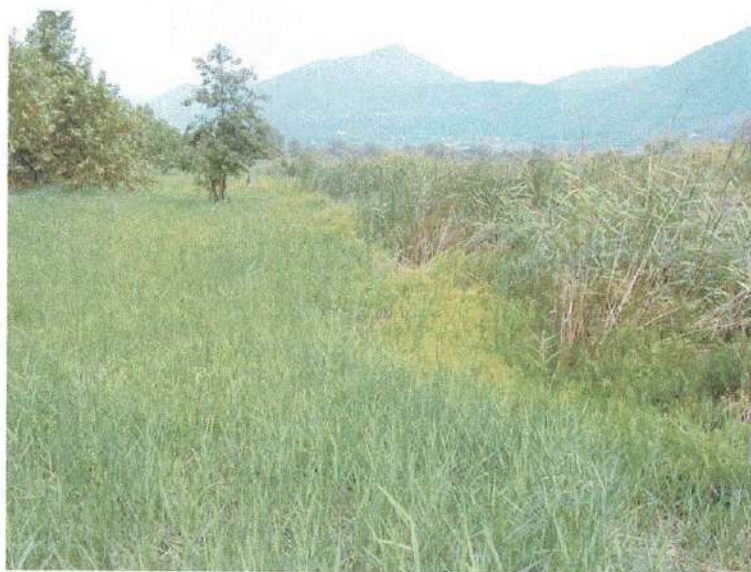
Sono stati eseguiti gli sfalci del solo camminamento: purtroppo anche nel 2012 sono venuti a mancare gli interventi di contenimento della canna di palude, a favore del magnocariceto e della vegetazione ad halti-herbe, compromettendo le azioni di recupero delle formazioni a ciperacee di grande taglia e le formazioni a *Thelypteris palustris*.

Come è e come dovrebbe essere: è assolutamente necessario un drastico intervento di contenimento del canneto.

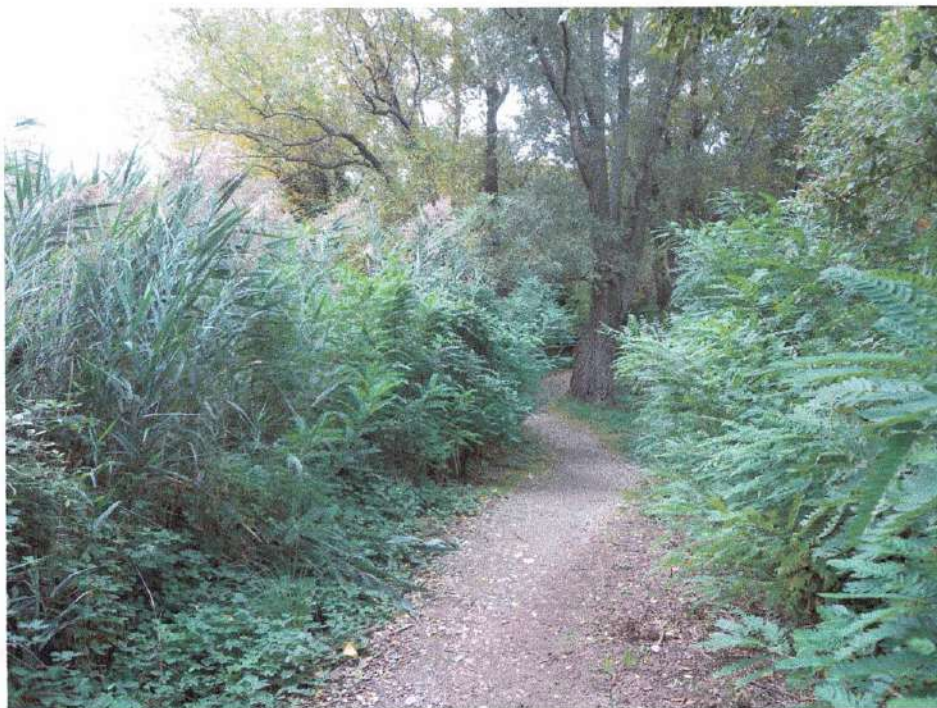
Nota negativa un ristagno che non si è mai riusciti ad eliminare

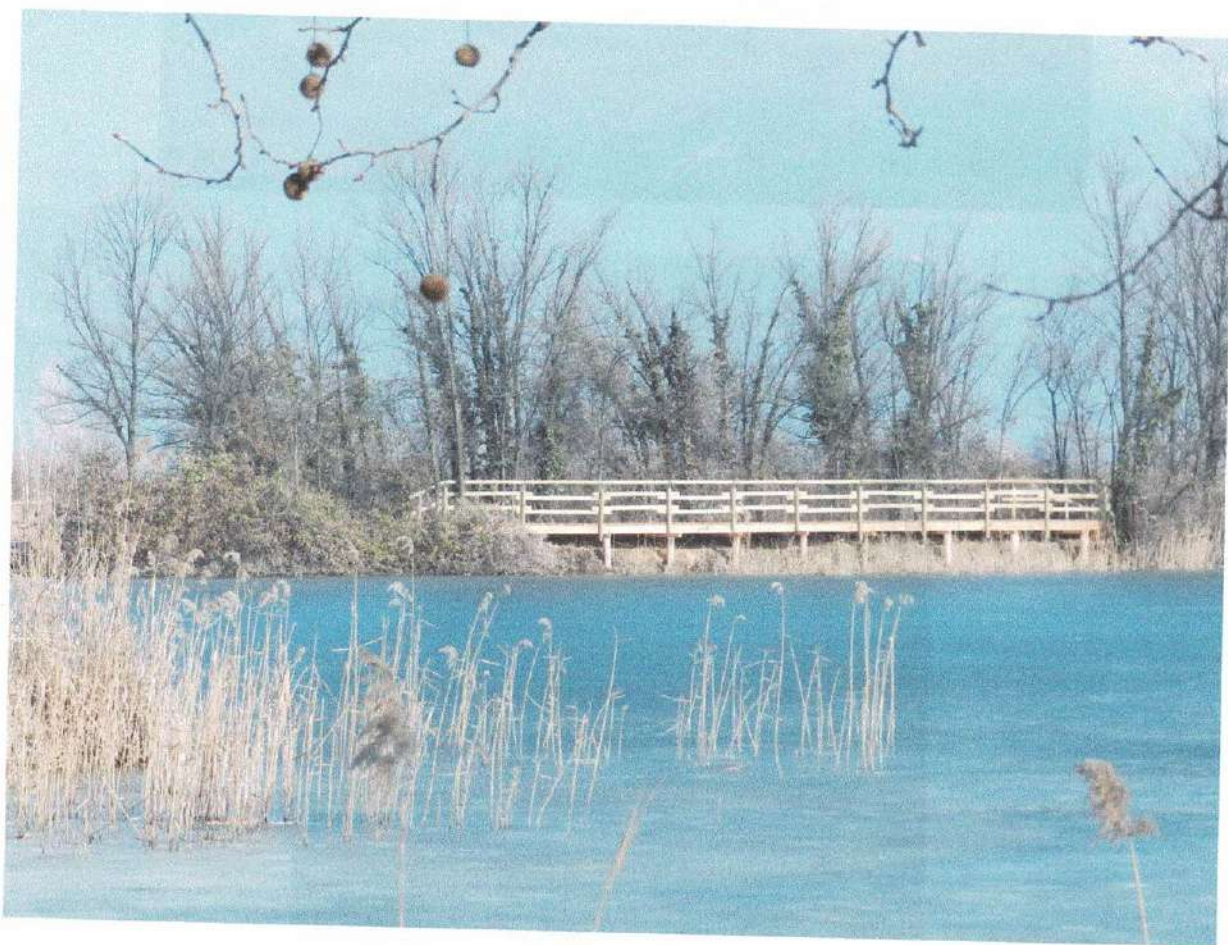
Buona la cura generale e la sicurezza ma rimane ancora molto da fare per quanto concerne l'eliminazione dei rovi e dell'indaco bastardo a favore di olmi, salici (e pioppi se tenuti ben capitozzati).

Il soprassuolo pesante rappresenta il maggior problema ed è causa dei dissesti delle briglie con conseguenti schianti.

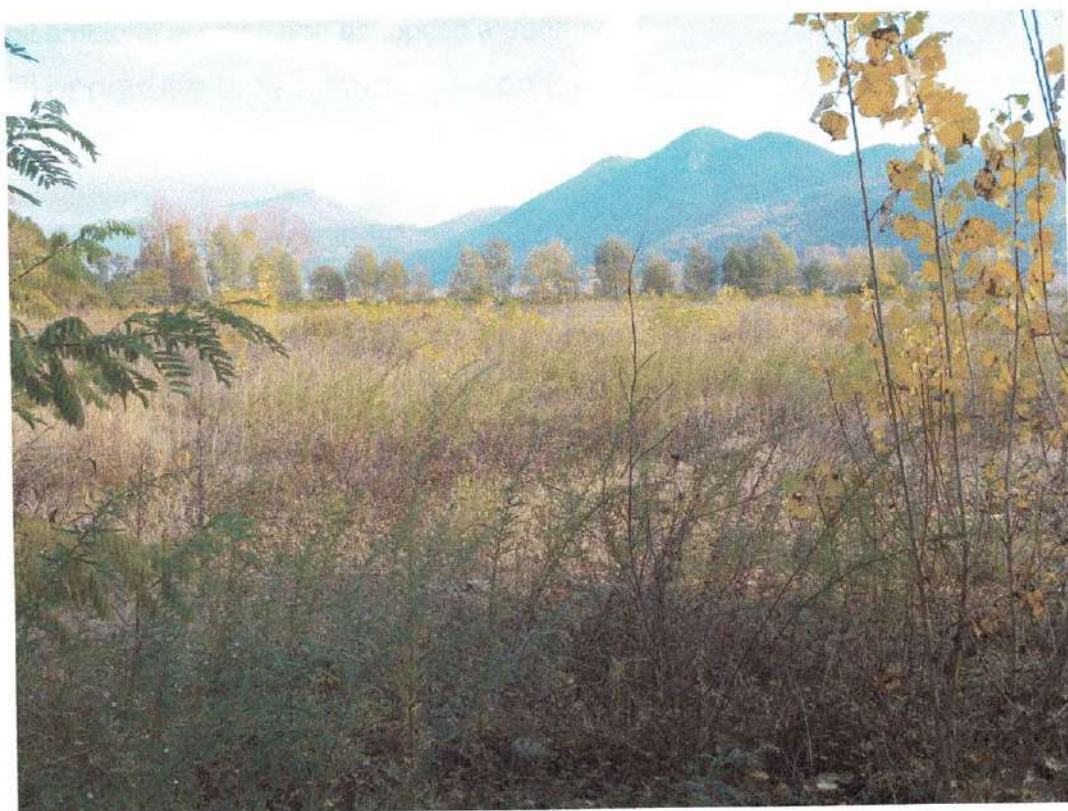
Attualmente si osserva solo presenza di elementi ruderali che, oltre a nuocere sotto l'aspetto paesaggistico, sono un potenziale serbatoio di ruderali-invasive indesiderate.

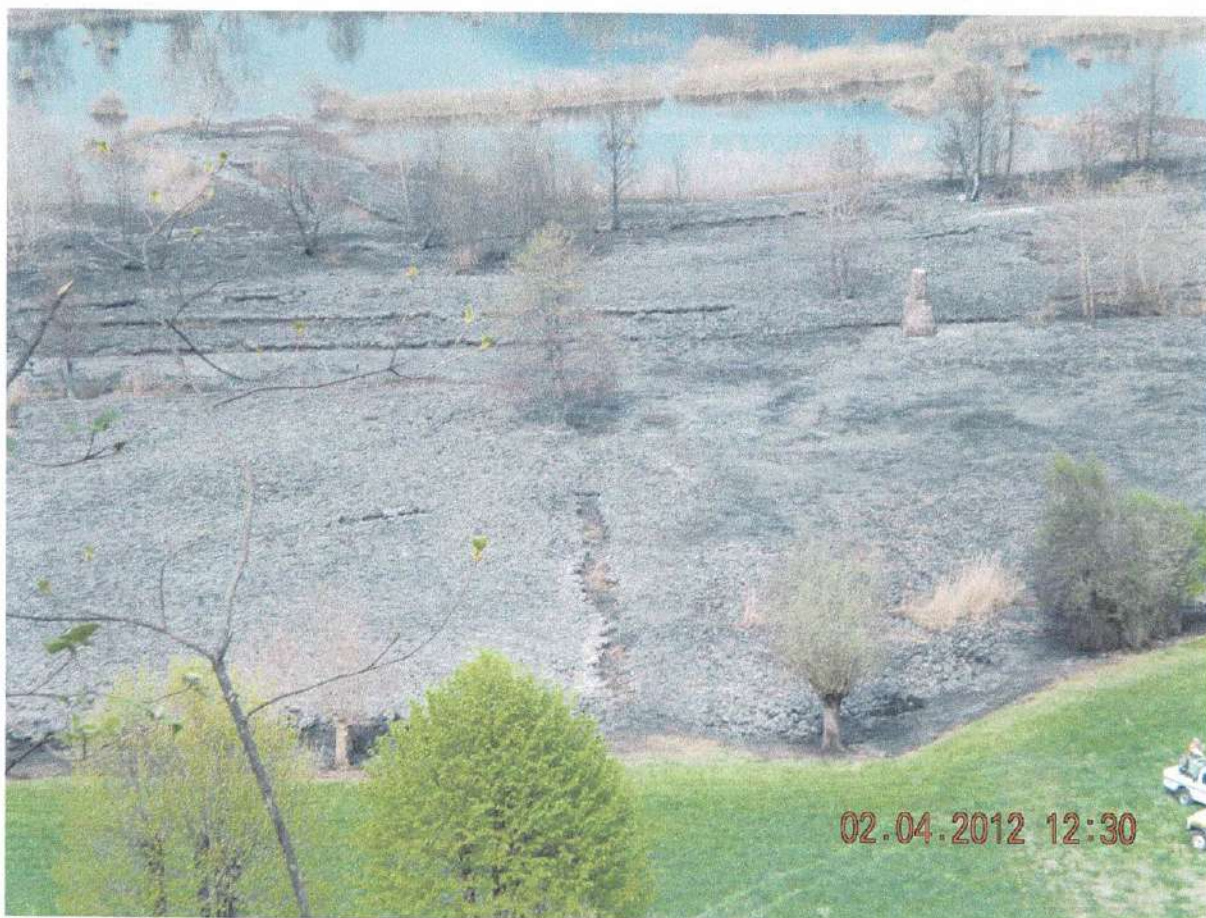
Si è trattato di un fuoco superficiale esauritosi con la combustione delle foglie secche. Un passaggio del fuoco decisamente più leggero di quello che aveva interessato il magnocariceto della Lametta nel febbraio del 2000.

La ripresa della vegetazione è stata immediata e totale.

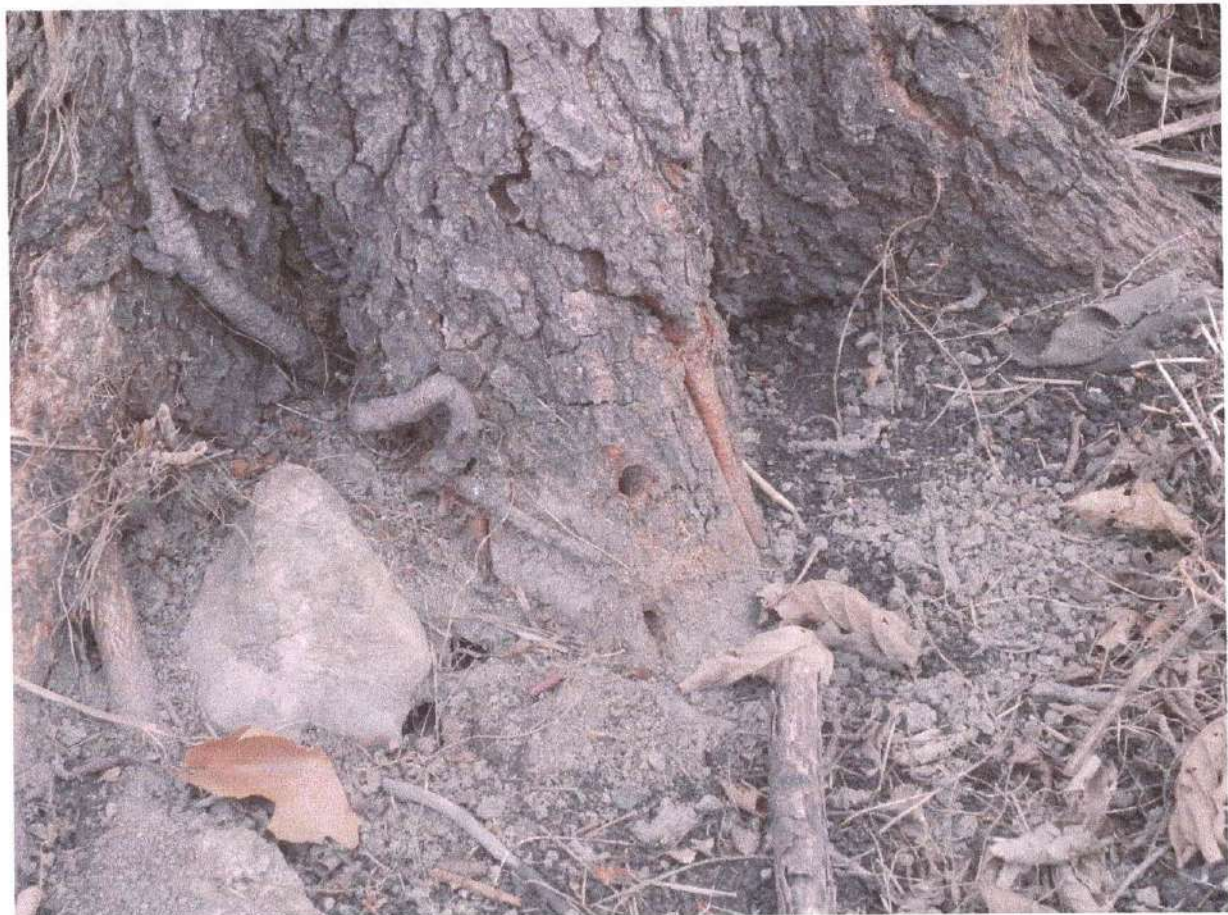
Nel corso delle rilevazioni per le autorizzazioni taglio alberi è stata riscontrata una più che sospetta lesione da *Anoplophora* su un individuo di *Alnus glutinosa*.
