RISERVA NATURALE TORBIERE DEL SEBINO
STATO DELL'AMBIENTE,
ASSETTO DELLA COMPONENTE FLORISTICO-VEGETAZIONALE,
INTERVENTI DI MANUTENZIONE ORDINARIA ALLA FINE DEL 2006
E PROPOSTE PER IL 2007

CARLO ANDREIS

Provaglio d'Iseo, dicembre 2006

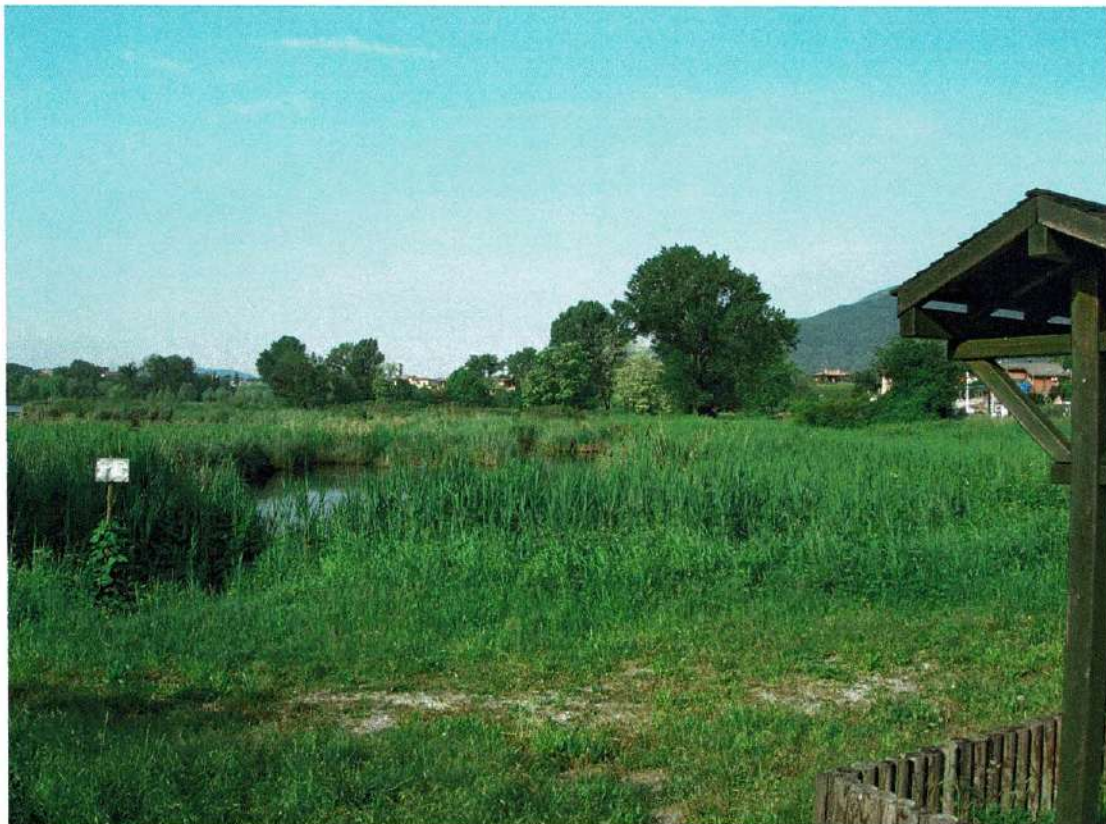
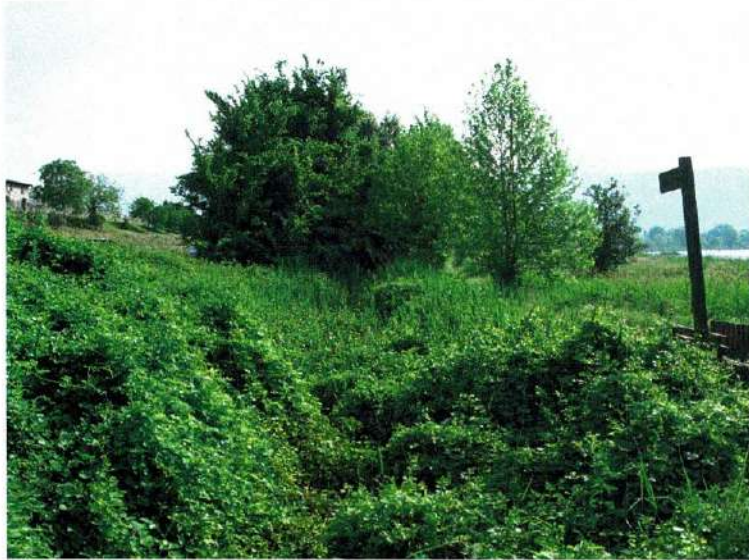
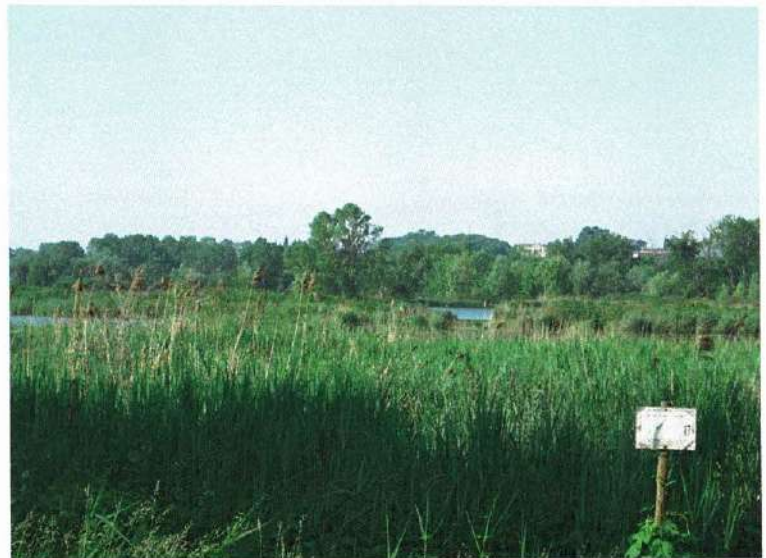
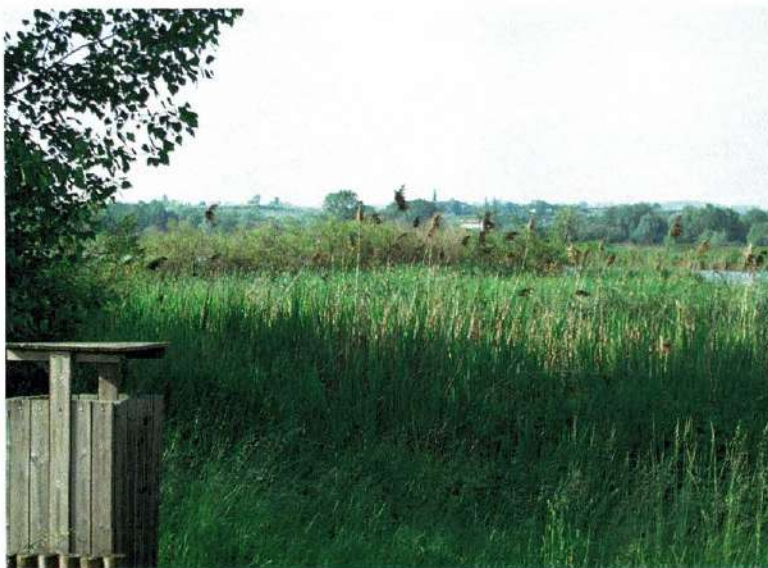
Ciochet

I regolari interventi di manutenzione ordinaria e straordinaria consentirebbero un valido utilizzo della struttura. In realtà questa è ben poco fruita a causa della posizione "infelice" e "pericolosa" (mancanza di possibilità di parcheggio nei pressi e accesso diretto dalla trafficatissima strada provinciale XI): è urgente (come ribadito in altre occasioni) risolvere questo problema cercando, se possibile, di inserirlo negli obiettivi del Piano in corso formulazione.

La porta è sistemata in un contesto vegetazionale nel complesso ben gestito (anche se sono state più volte segnalate manchevolezze, che ancora vengono rimarcate, sottolineate e ribadite, nella lotta alle specie esotiche dequalificanti, *Amorpha fruticosa* in primis).

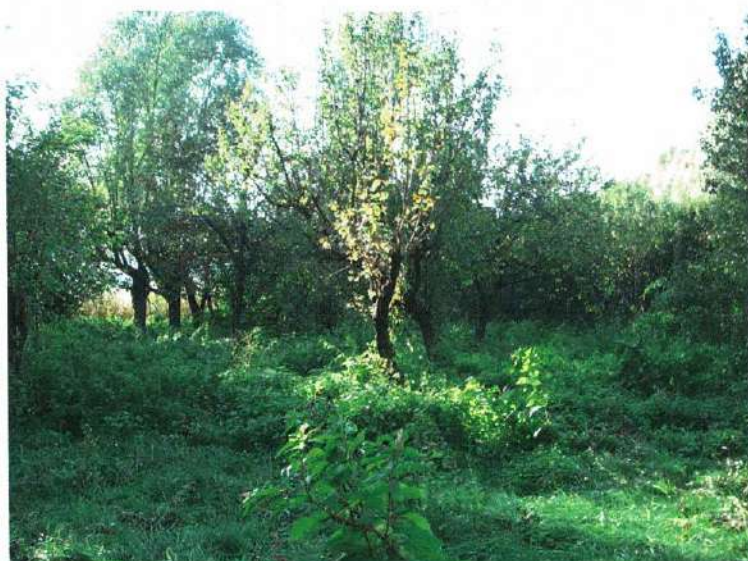
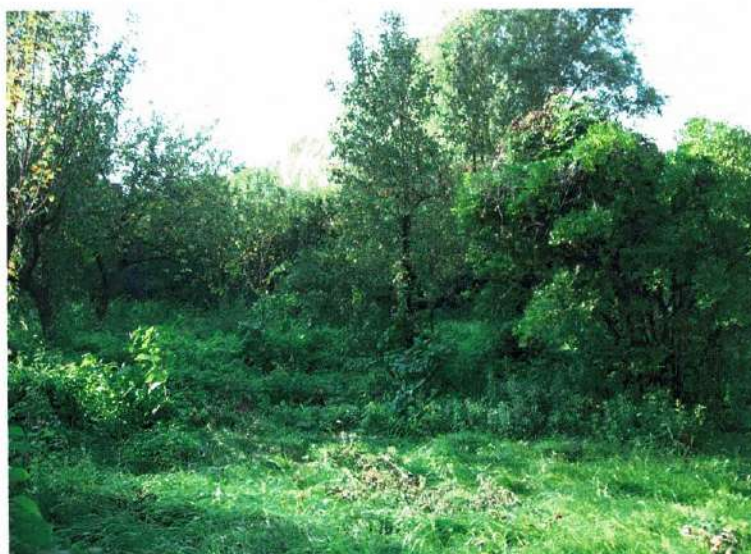
Centro di Accoglienza Iseo (ex Comergas)

L'area antistante il centro di accoglienza è stata sistemata secondo i canoni del giardinetto. Superfluo ribadire che mal si sposa con un ambiente che vorrebbe esaltare il carattere "naturale" (che non coincide con "verde").

Ben diverso è il caso del terrapieno seminato con un miscuglio a dominanza di *Setaria*: estraneo ma nulla di allarmante: il recupero ad una situazione più prossima alla naturalità è sempre possibile ed in tempi brevi. Ma va fatto.

La vegetazione ai margini è in uno stato inammissibile (sempre se si considera che si tratta di una "porta" d'accesso!).

In conclusione, come suggerito in relazioni precedenti, è da riprogettare l'assetto vegetazionale di tutta l'area circostante il centro di accoglienza, compresa, ovviamente, la componente arborea.

Urge quindi una riqualificazione.

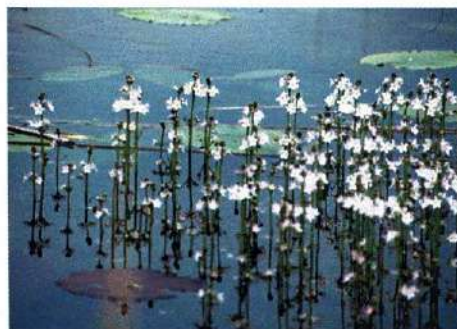
Ancora critiche le condizioni della (ormai ex) stazione di *Hottonia palustris* reimpiantata in seguito ad una distruzione conseguente ai travasi di cui sopra.

La stazione di *Hottonia palustris* presso la porta del Funtani in passato ed oggi.

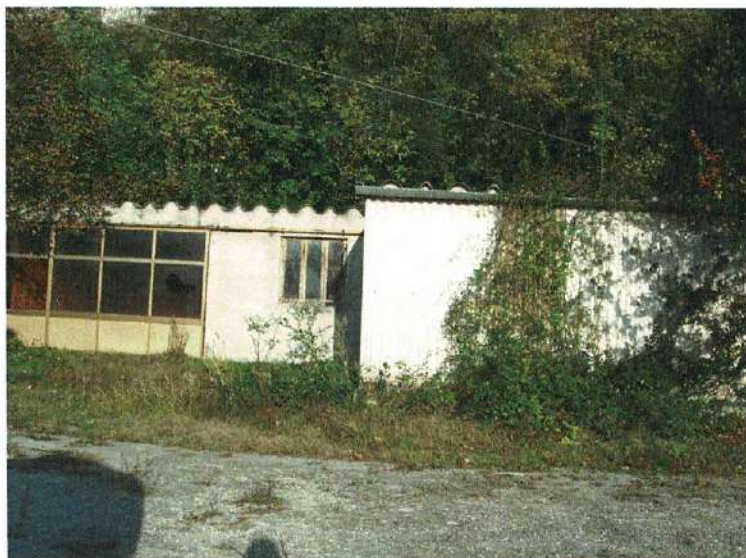
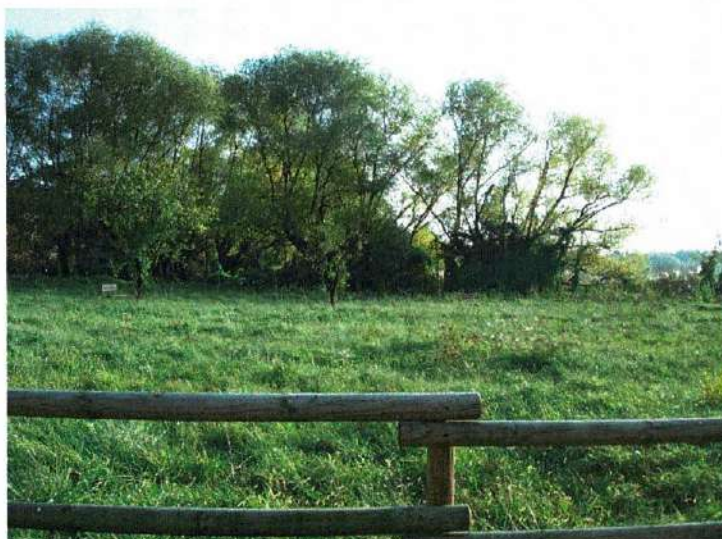
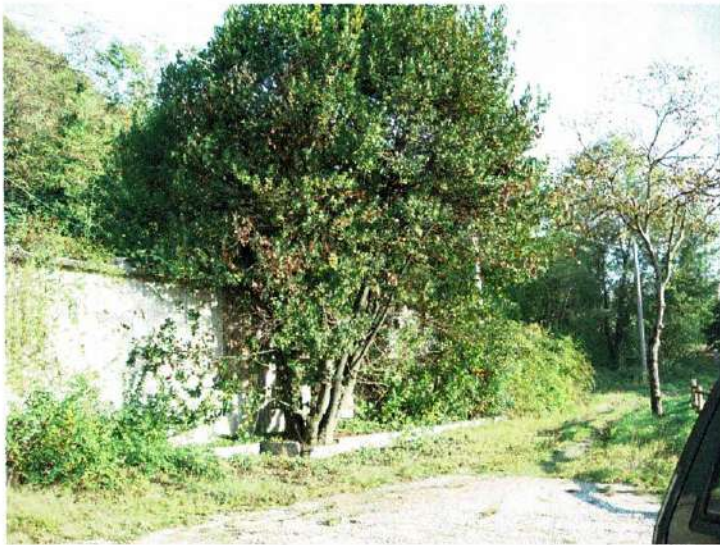
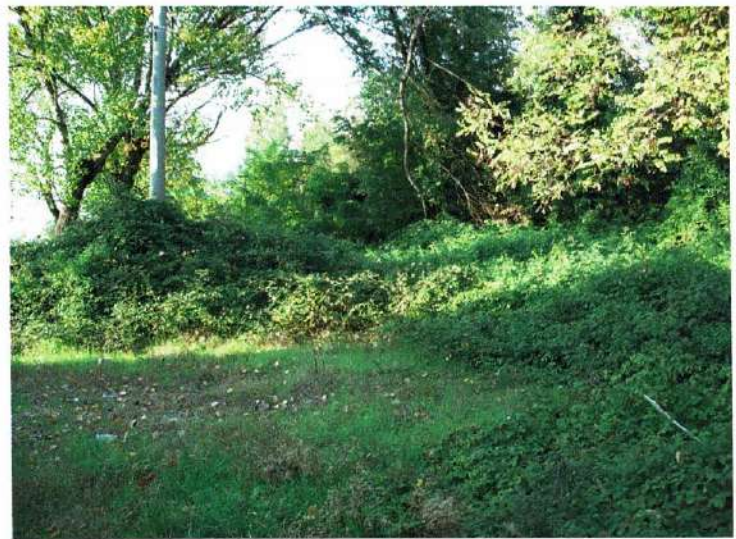
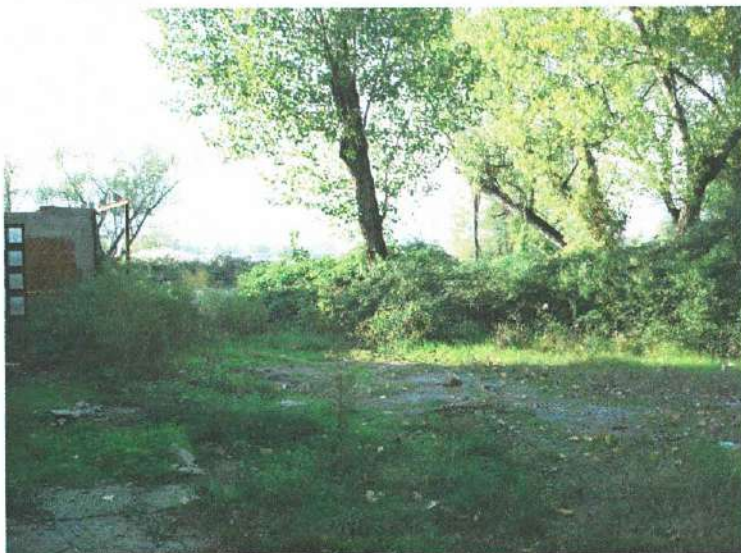
Ex Zumbo

Dopo l'acquisizione sono stati eseguiti interventi di "risanamento".

Vista la ristrutturazione in programma (ed ormai in corso) si rimandano le osservazioni a quella sede. Anche in questo caso si ricorda e si ribadisce la necessità di salvaguardare e di potenziare la componente "alberi da frutta" per un "recupero delle varietà impiegate localmente in passato".

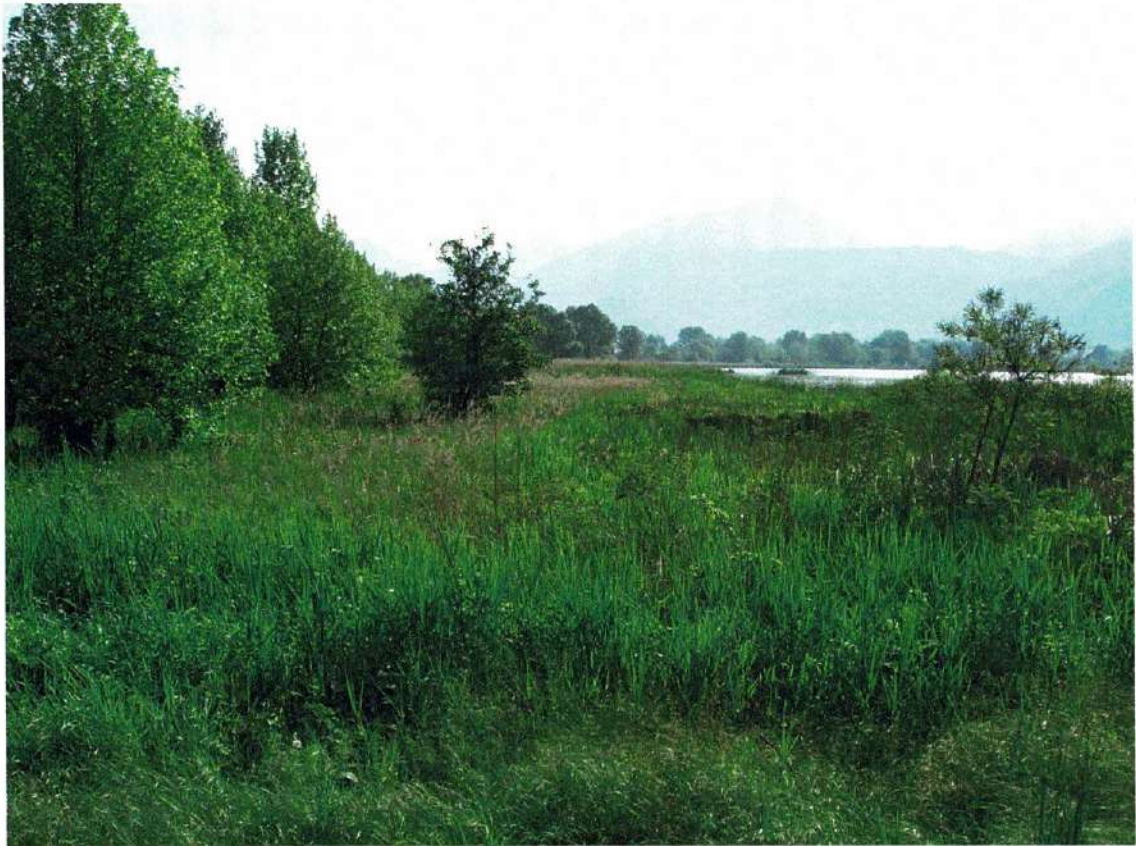
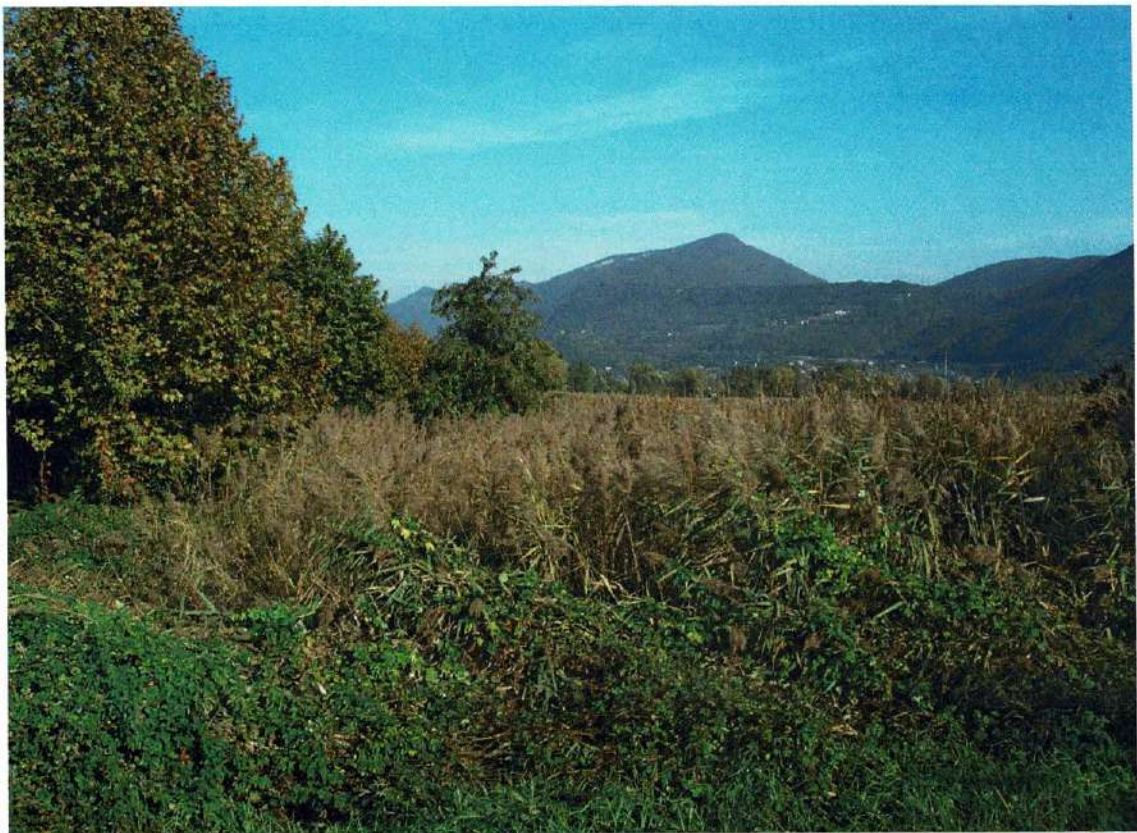
Percorso nord, Ciochett-ex magazzini torba

Il percorso è stato regolarmente falciato ma sono venuti a mancare gli interventi di contenimento della canna di palude sull'area compromettendo le azioni di recupero delle formazioni a ciperacee di grande taglia realizzate col Progetto Life

Si ribadisce che necessitano localmente, interventi più decisi di pulitura dai rovi (soprattutto in corrispondenza di un riporto di inerti che andrebbe rimosso).

Si ribadisce che sarebbe opportuno realizzare una "barriera verde" a bordo strada (peraltro già presente in alcuni tratti) come elemento di delimitazione dell'intero complesso della Riserva.

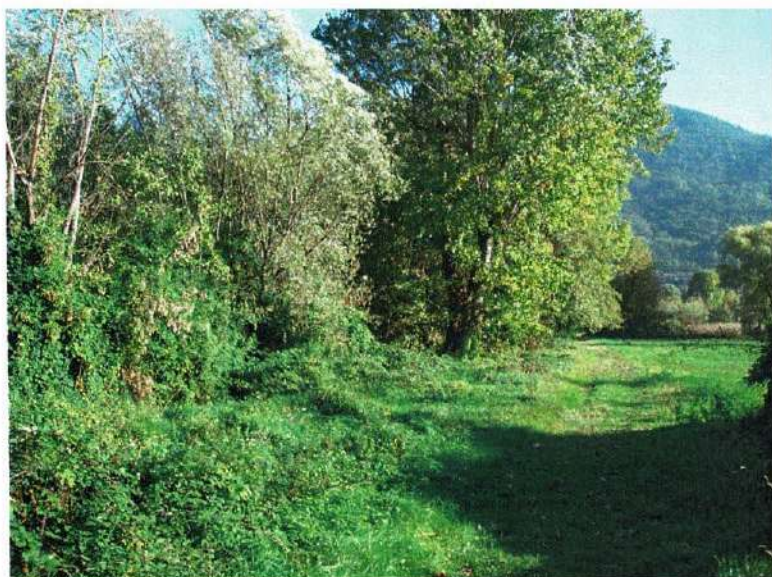
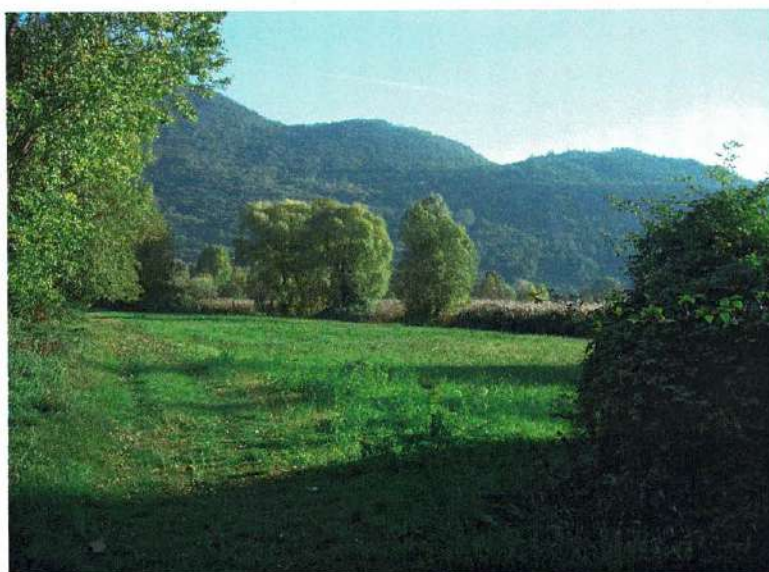
**Percorso nord, ex magazzini torba – Centro di accoglienza Iseo –
“boschetto” - ex casello Iseo – Funtani**

Come di norma risulta buona la manutenzione ordinaria per la superficie di calpestio: non si può dire altrettanto per i bordi. Urge un intervento di riqualificazione.

A livello del “boschetto” esiste un varco di penetrazione (viste le tracce è sicuramente frequentato con mezzi fuori strada, e non solo) che deve essere chiuso quanto prima.

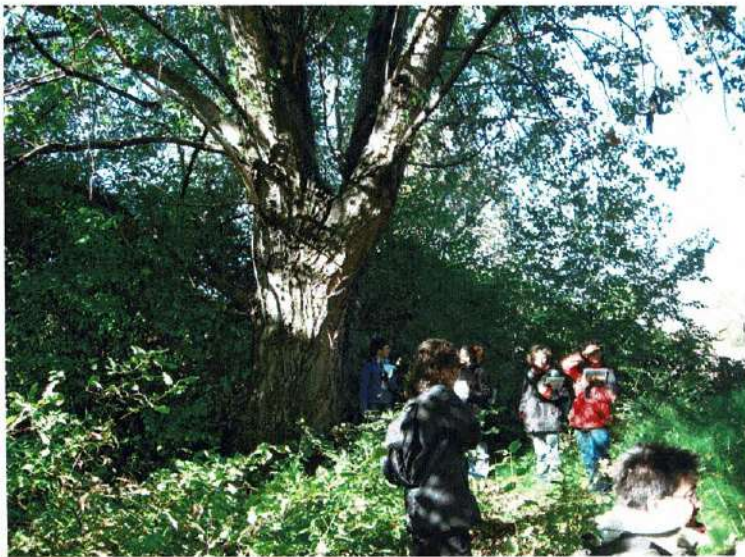
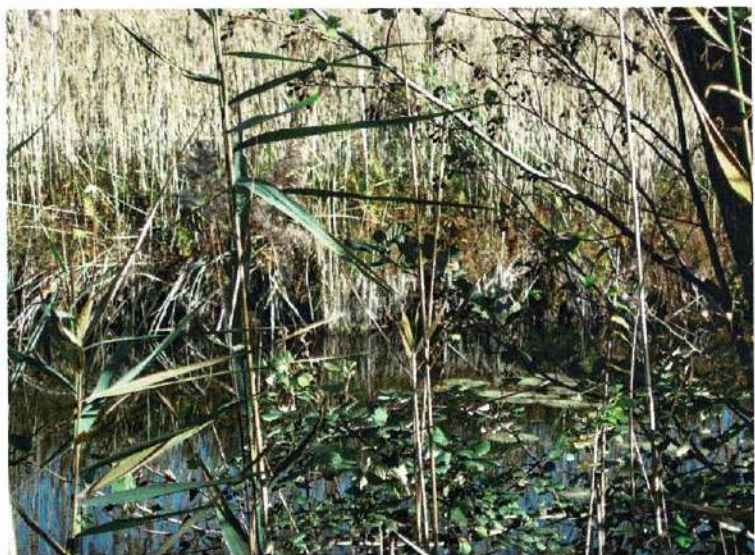
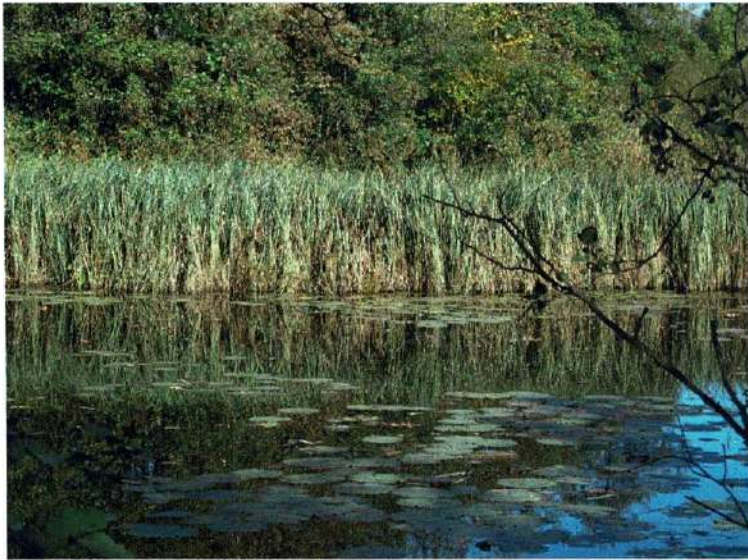
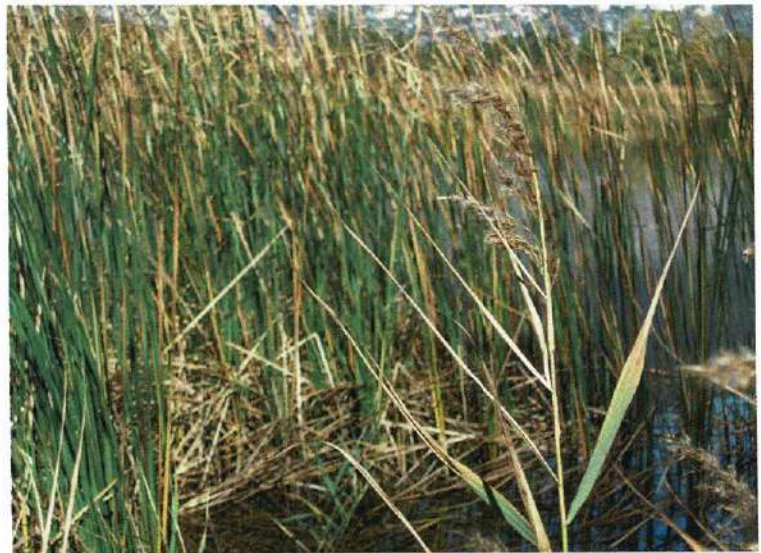
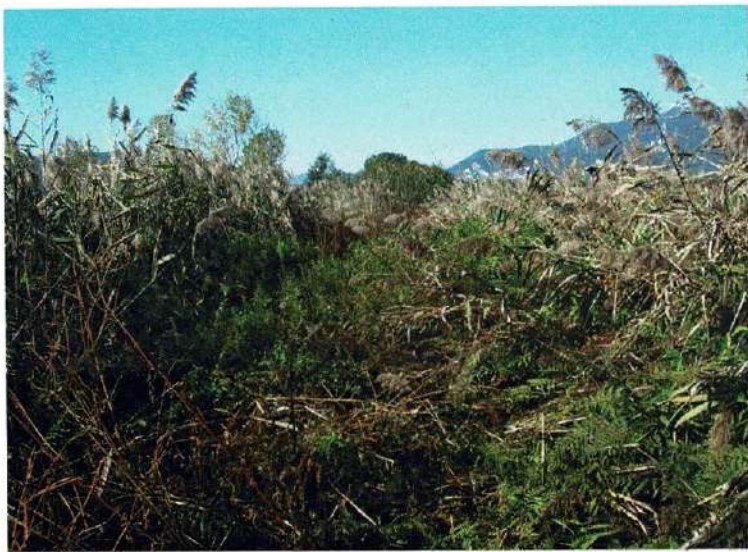
Percorso specialistico ex casello Iseo (boschetto) – fronte torretta

La ripulitura del percorso (in gran parte ex strada sterrata) non ha presentato controindicazioni di sorta (tranne un taglio eccessivo della rinnovazione arborea). A distanza di un anno privo di interventi la pista è già stata massicciamente reinvasa da suffruticose e arbustive (non si può dire altrettanto per le erbacee). Ciò ha impedito la pur minima fruizione di un'area di pregio ostensivo.

Per la chiusura dell'anello (onde evitare il percorso in andata e ritorno) si ripropone come soluzione un ponte di chiatte (è sicuramente il tipo di intervento meno invasivo).

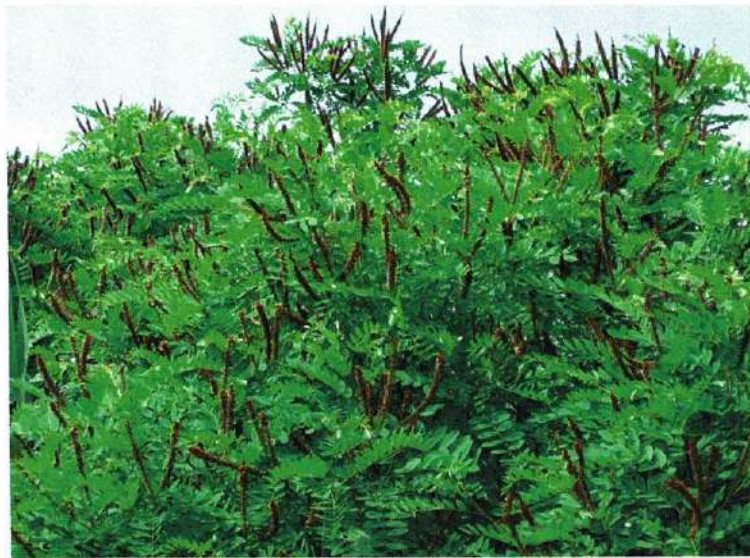
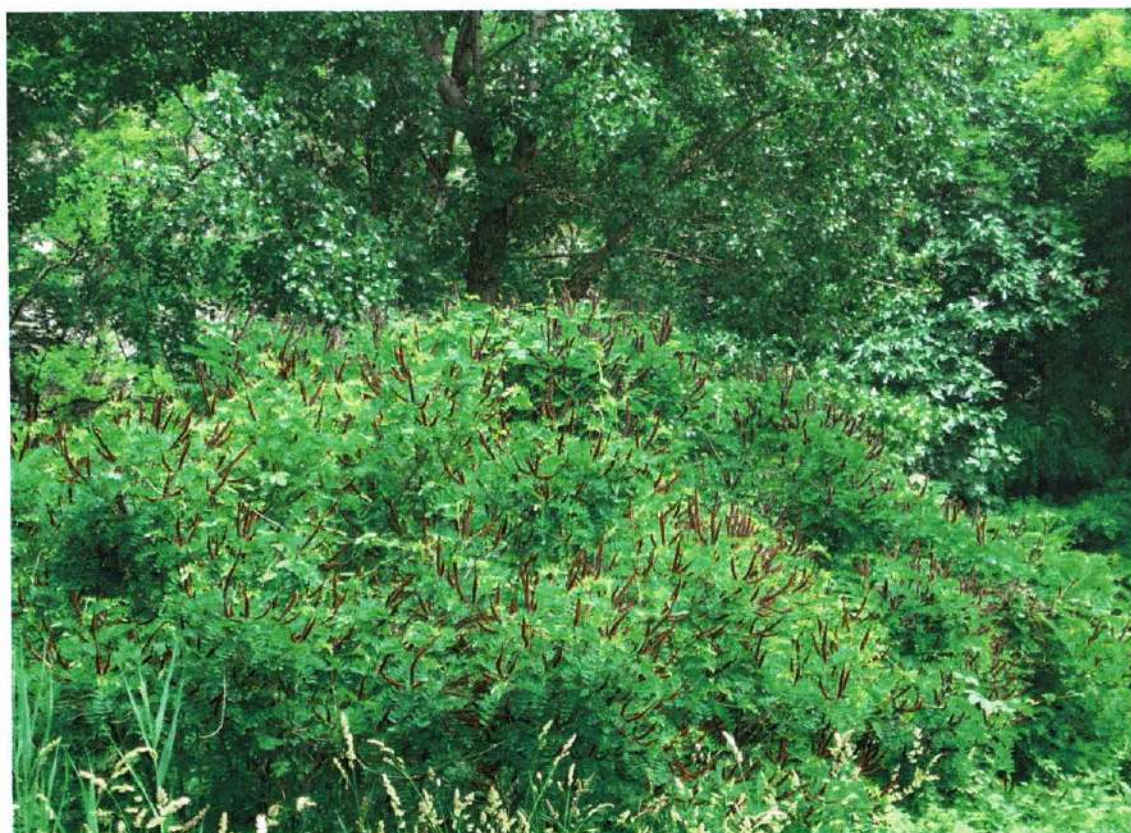
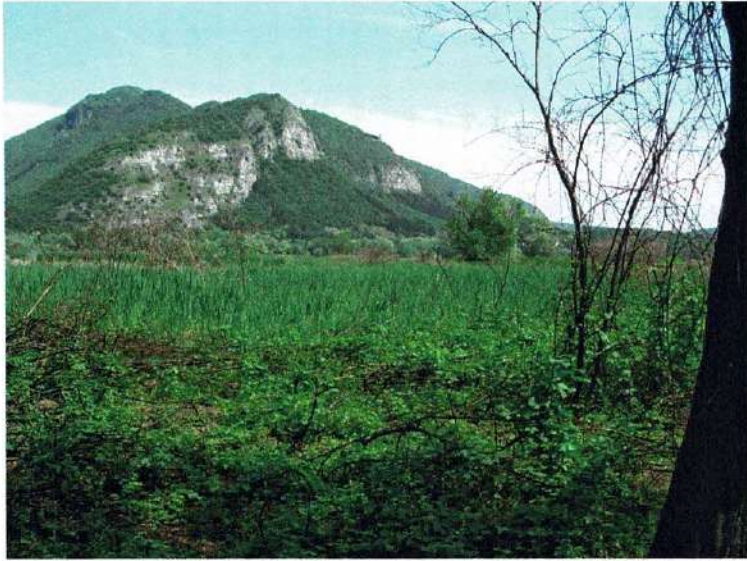
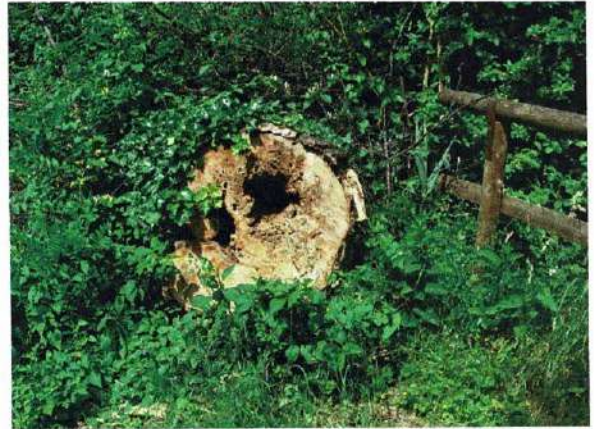
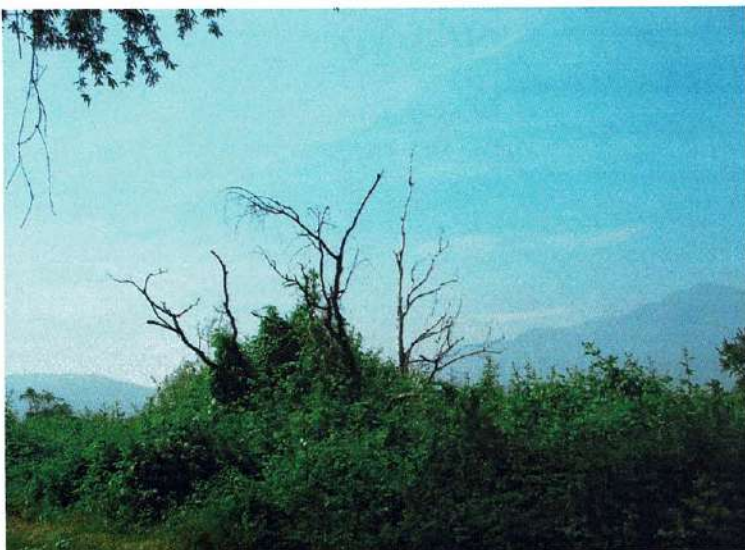
Percorso centrale Funtanì – Vivaio - Segaboli

Buona la cura gnerale e la sicurezza: rimane ancora molto da fare per quanto concerne l'eliminazione dei rovi e dell'indaco bastardo.

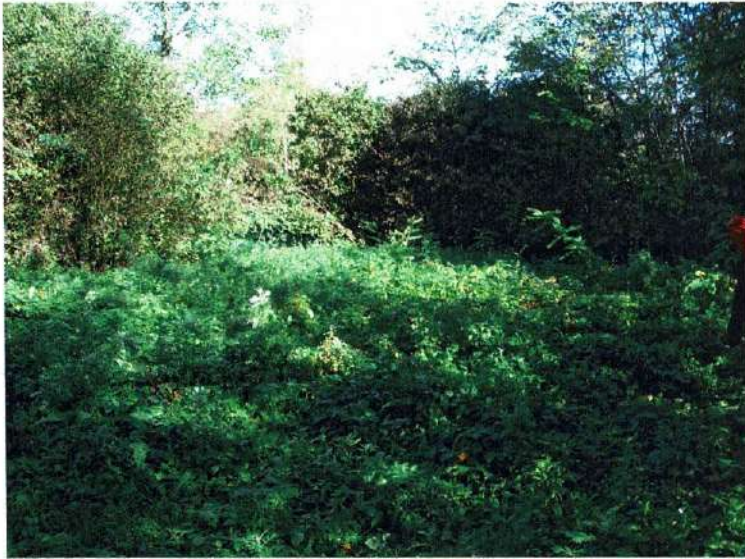
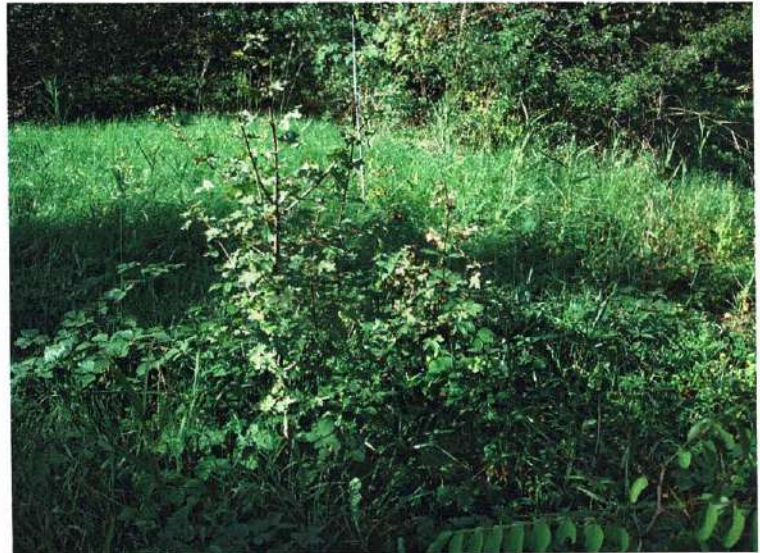
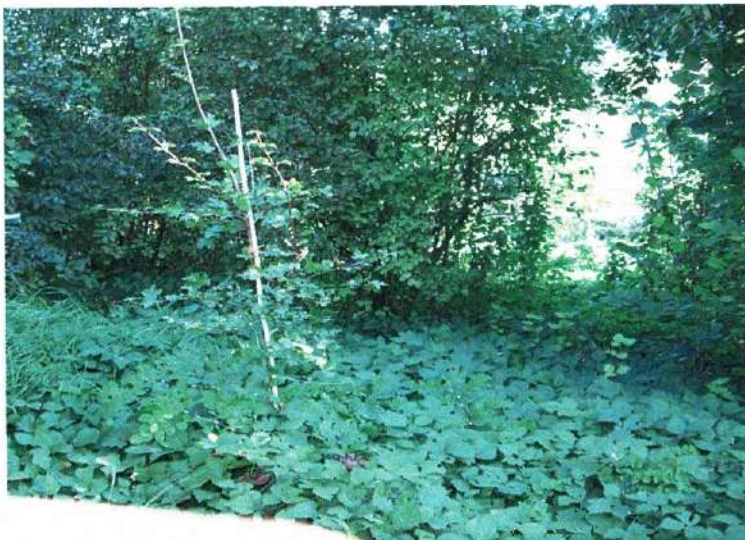
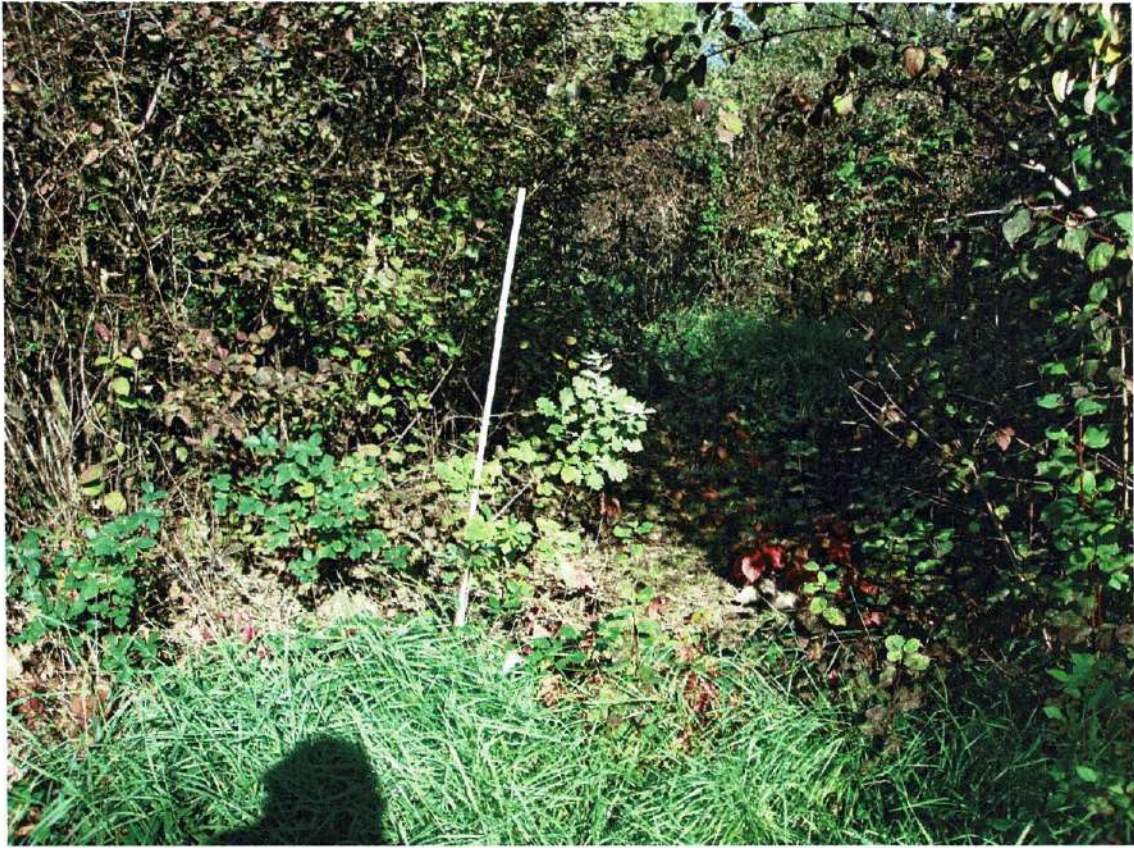
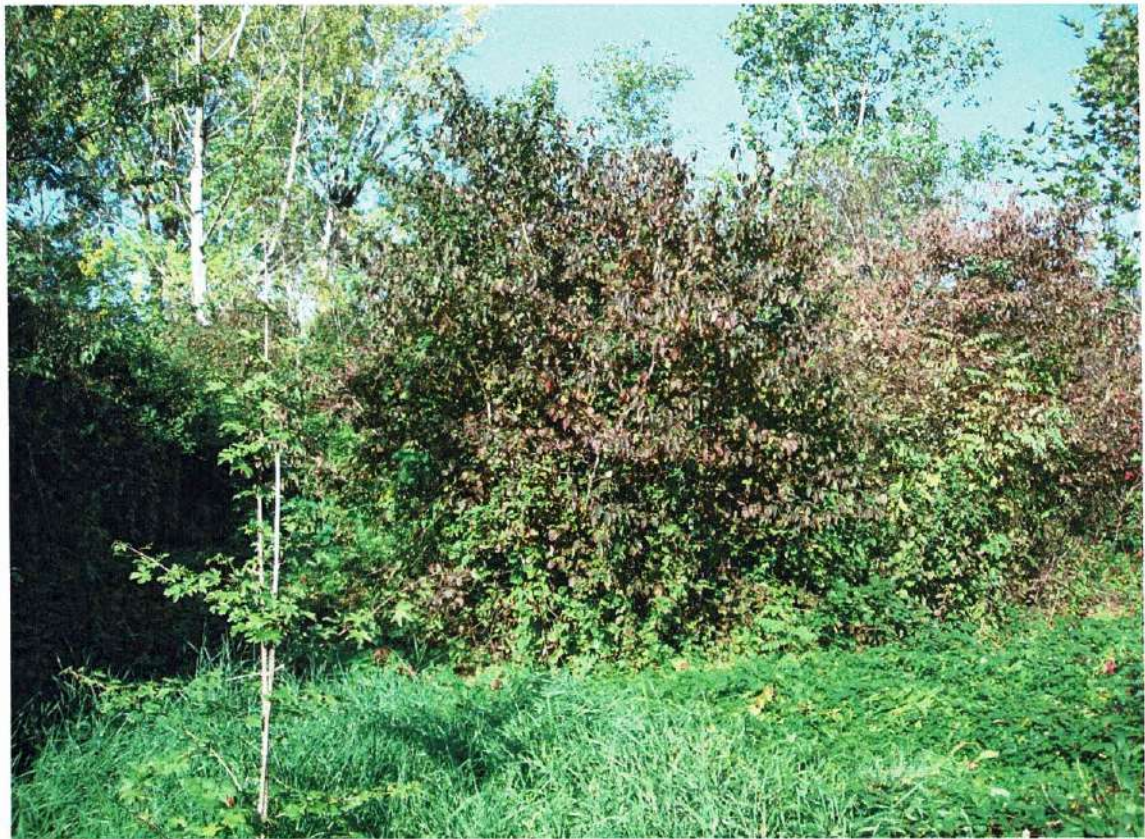
Il “boschetto” è in condizioni migliori di quanto non sembri in apparenza anche se gli interventi fino ad ora effettuati non hanno dato gli esiti sperati: fra le cause c'è indubbiamente (era scontata) la tipologia del substrato (si tratta di materiale di riporto essendo stata usata l'area come discarica) ma non credo sia l'unica.

Il nuovo impianto (2004) presenta alcuni problemi per cui è da prevedere un reintegro delle fallanze.

Il risultato è ben rappresentato dalla crescita dei nuovi impianti.

| reintegro fallanze con messa a dimora specie locali | autunno | "boschetto" |

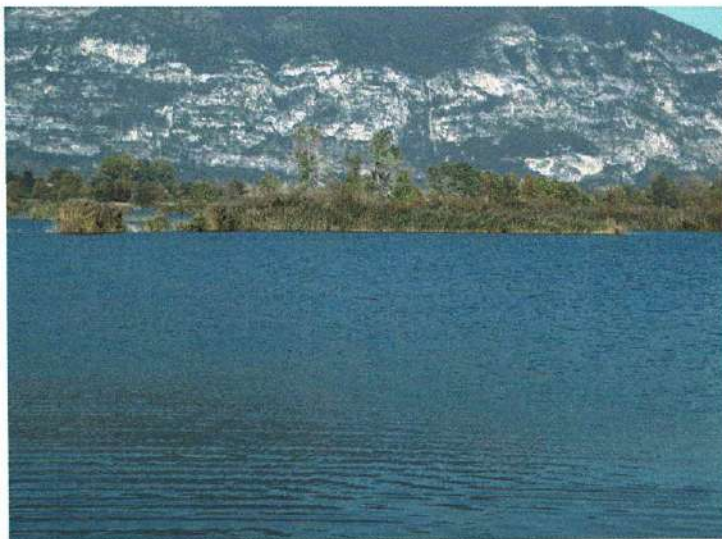
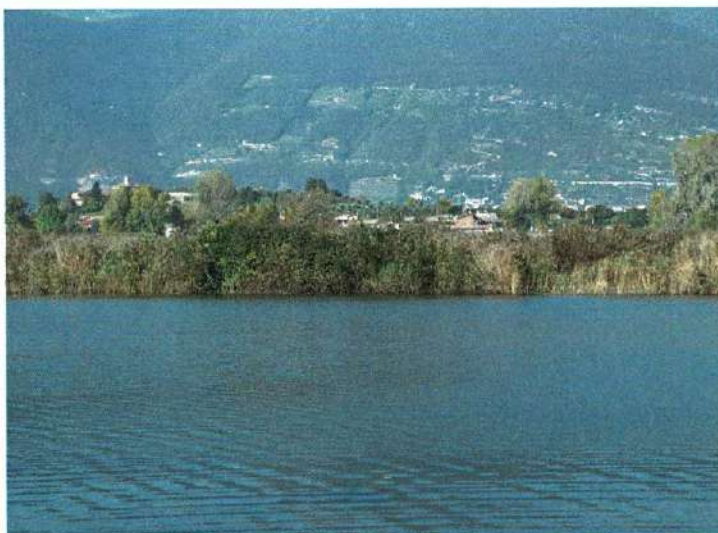
Briglie (non praticabili) e “isole”

E' in atto una ripresa della componente arborea: ontani, olmi, frangola, salici e pioppi, specie che andrebbero gestite con differenti criteri.

E' da controllare il pioppo, che dissemina ed invade in modo eccessivo e, soprattutto, determina condizioni di instabilità.

Preoccupante la ripresa di *Amorpha* che, se non controllata, vanifica quanto fatto fino ad ora. Meno preoccupanti i rovi ma sempre da tenere sotto controllo.

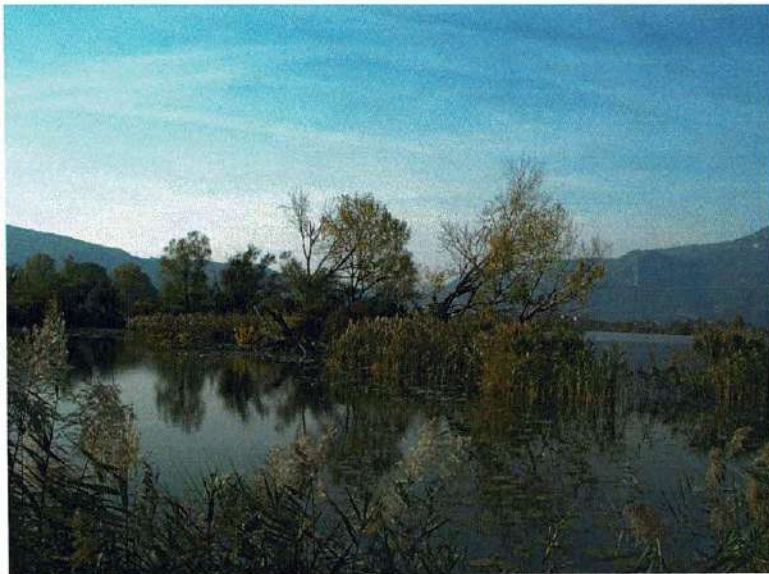
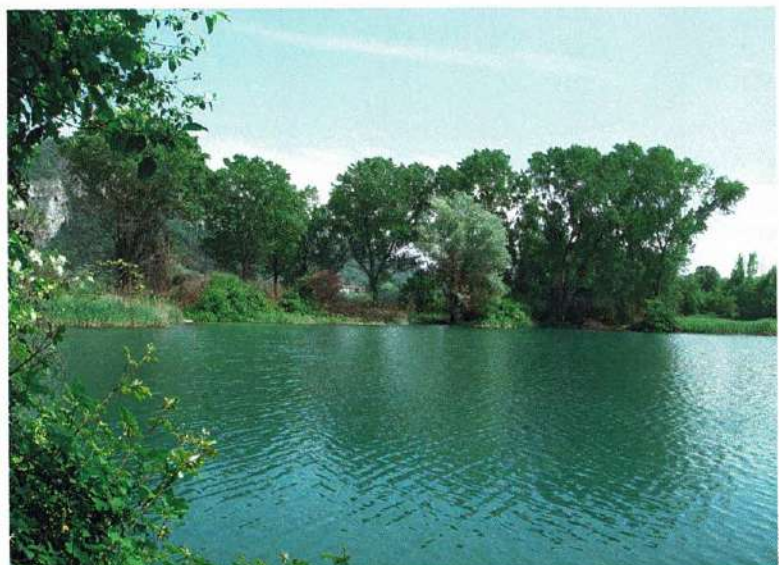
Lamineti

I lamineti (a *Nymphaea alba*) si stanno localmente infittendo con una conseguente serie di vantaggi e di svantaggi da valutare caso per caso.

Contribuiscono infatti pesantemente alla produzione di fitomassa con conseguente accelerazione dei processi di interrimento e soprattutto di peggioramento della qualità delle acque per apporto di materiale in decomposizione.

Nel corso del 2006 non si sono notate situazioni preoccupanti (per quanto concerne le vasche di grandi dimensioni), per le altre (area di non intervento) il processo naturale di occlusione è ormai ad uno stato avanzato.

Non si ripropongono sfooltimenti a causa dell'eccessivo impegno finanziario che l'operazione comporta.

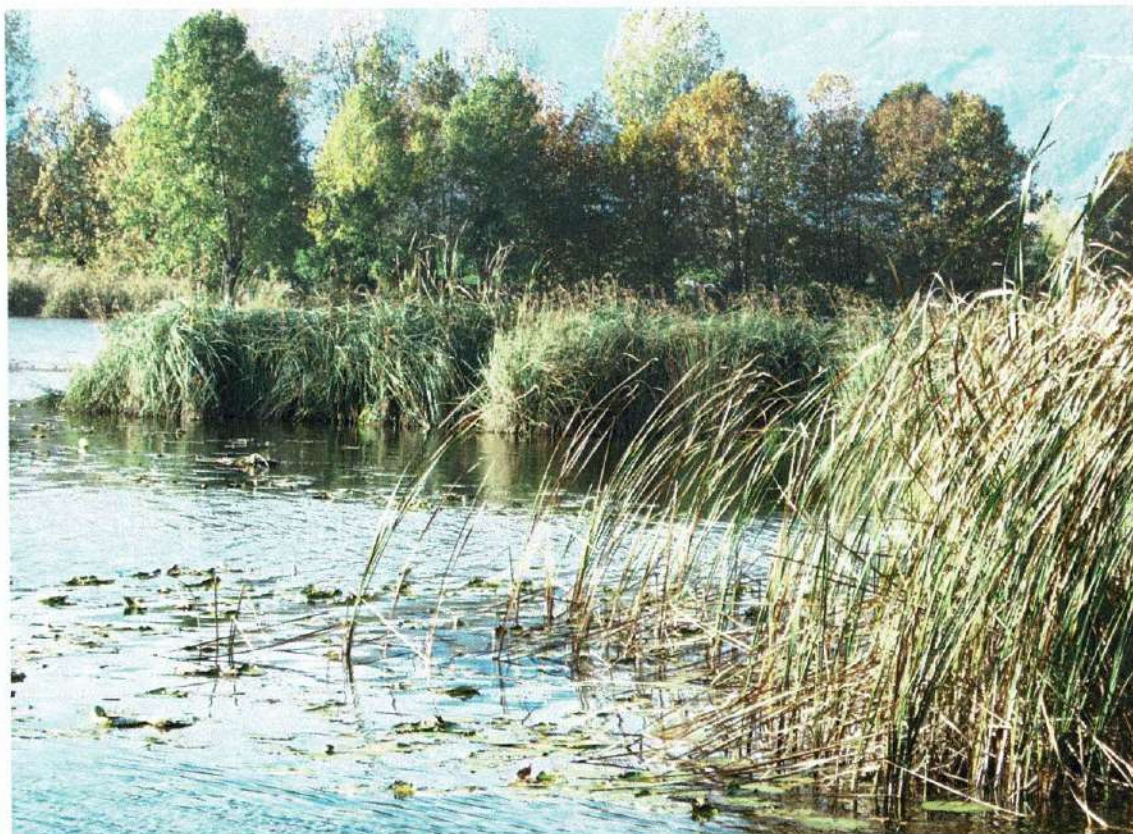
Cladieti

Le formazioni a *Cladium mariscus* delle Torbiere del Sebino non hanno riscontri analoghi nella quasi totalità delle altre aree umide della Lombardia.

Vegetazioni in rapida evoluzione esigono la massima tutela e vanno difesi dalla canna di palude (non nelle stazioni in acqua (isole), che si difendono da sole) ma in quelle di bordura.

Si propone di proseguire con gli interventi di salvaguardia e di messa in evidenza di questa vegetazione.

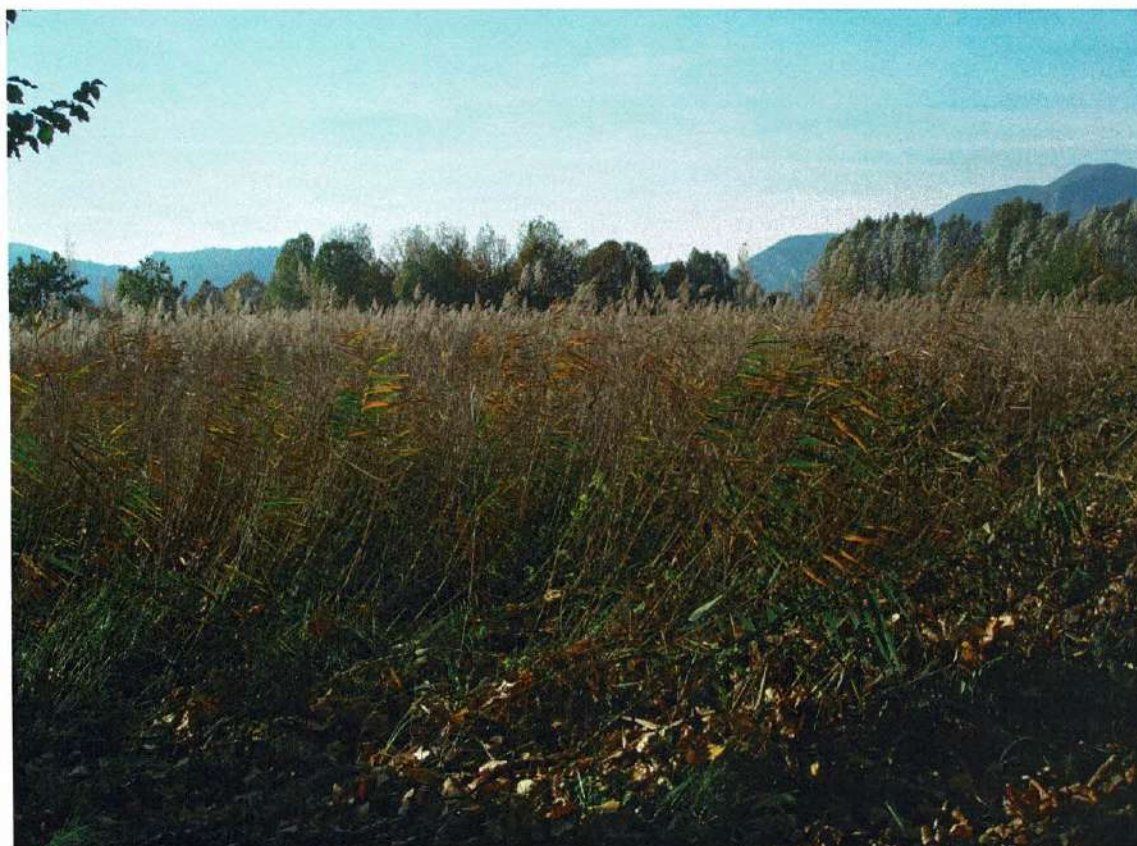
Cipereti, junceti e cariceti di ripa.

Si trovano tutti in una preoccupante situazione di degrado.

Il pericolo maggiore è rappresentato dall'invasione ad opera della canna di palude e dalla compagine di avventizie (*Solidago gigantea*) e avvinghianti annuali (*Calistegia sepium* e *Bilderdikia dumetorum*).

L'azione denaturante di questa aggressione emerge, in modo allarmante ed evidente perché in genere sono prossime ai percorsi ed alle porte.

Il loro recupero prevede, anche con una certa urgenza, un intervento di sfalcio che ristabilisca in modo deciso la supremazia di carici e giunchi liberandoli dalla morsa soffocante delle avventizie e della canna di palude.

Si ri-ripropone di ripetere gli interventi nel tratto ciochett-ex magazzini, di fronte a questi ultimi, e di attuarlo nella plaga in prossimità dell'ex casello di Iseo (sarà la volta buona?).

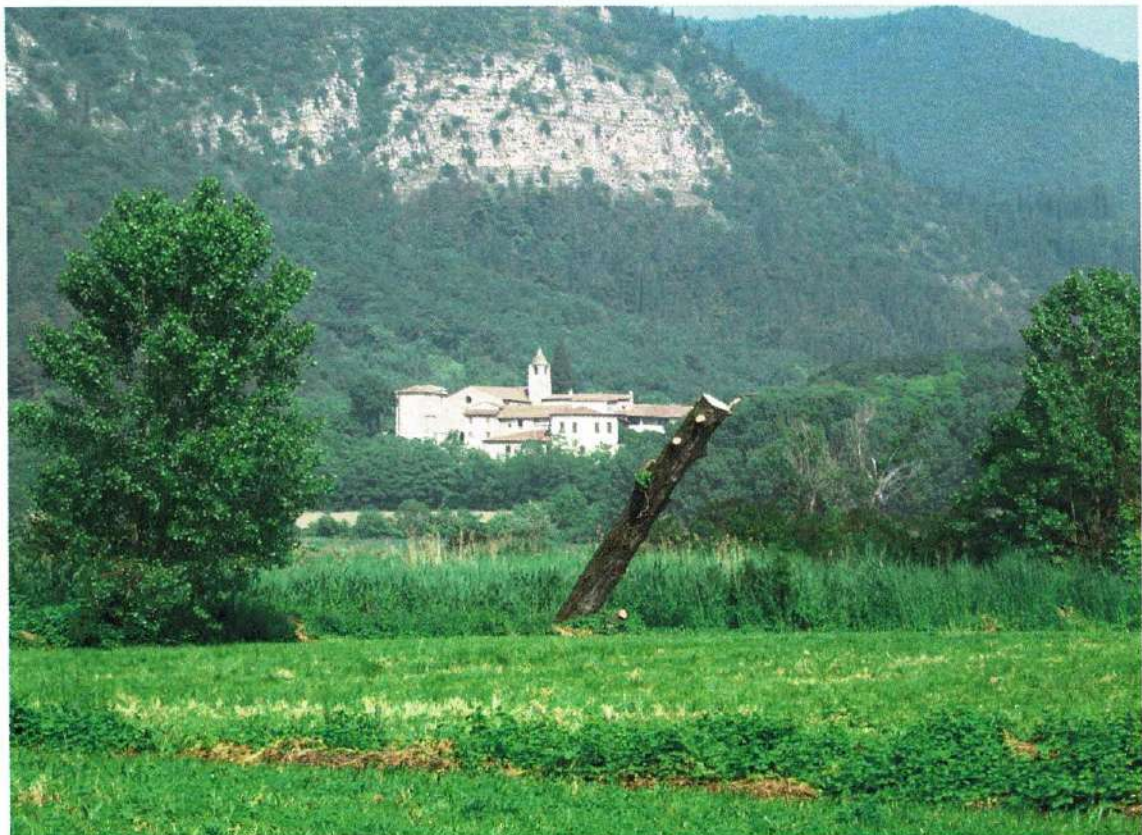
Prati stabili

La praticoltura è esercitata in modo più che corretto, sia nell'ambito delle Lame che nel vasto tratto fra Lametta e Clusane.

La praticoltura non deve tuttavia essere favorita in modo indiscriminato: soprattutto quando è operata a scapito del magnocariceto (fra Clusane e Lametta): è necessario frenare il fenomeno.

Nella stessa area sussiste un'altra condizione di rischio, per i prati igrofilii, da non sottovalutare: i tentativi di conversione con la messa in coltura in rotazione o con l'impianto di pioppeti a ibridi. In tutti i casi si tratta di interventi che vanno tenuti sotto controllo e, quanto meno, disincentivati.
