RISERVA NATURALE TORBIERE DEL SEBINO
STATO DELL'AMBIENTE,
ASSETTO DELLA COMPONENTE FLORISTICO-VEGETAZIONALE,
INTERVENTI DI MANUTENZIONE ORDINARIA ALLA FINE DEL 2006
E PROPOSTE PER IL 2007

CARLO ANDREIS

Provaglio d'Iseo, dicembre 2006

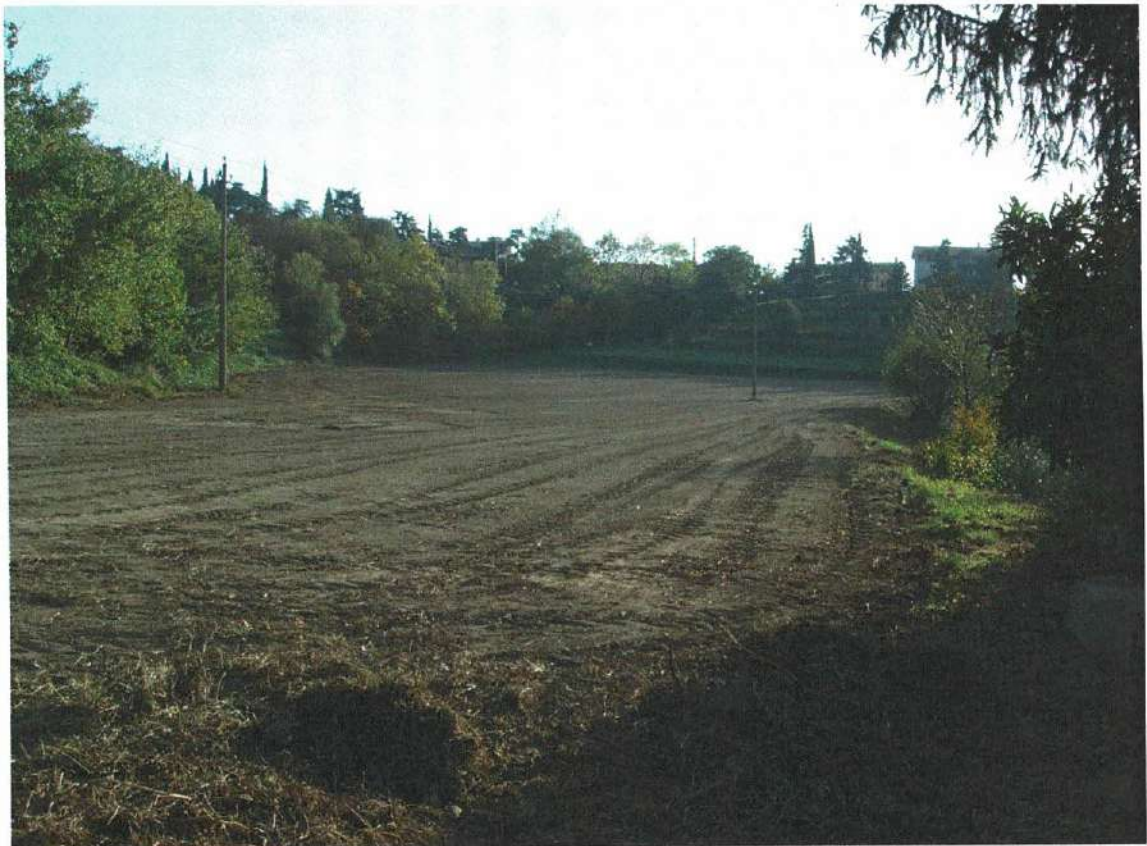
Coltivi

La vegetazione di questi ambienti non presenta problemi quando sono regolarmente gestiti. Insorgono preoccupazioni in caso di abbandono (fenomeno peraltro non rilevato) per invasione da parte di specie opportuniste favorite da un eccesso di nutrienti disponibili.

Si ribadisce tuttavia la necessità di sconsigliare qualsiasi intervento che proponga l'espansione delle aree a coltivo a scapito di vegetazioni erbacee stabili: potrebbe essere al più consentito un recupero, tramite coltivi -che dovrebbero comunque rappresentare una fase transitoria-, di ambienti ruderali.

Nel complesso, tuttavia, non si rilevano situazioni che suscitino particolari preoccupazioni.
