**RISERVA NATURALE TORBIERE DEL SEBINO  
STATO DELL'AMBIENTE,  
ASSETTO DELLA COMPONENTE FLORISTICO-VEGETAZIONALE,  
INTERVENTI DI MANUTENZIONE ORDINARIA ALLA FINE DEL 2009  
E PROPOSTE PER IL 2010**

**CARLO ANDREIS**

**Provaglio d'Iseo, dicembre 2009**

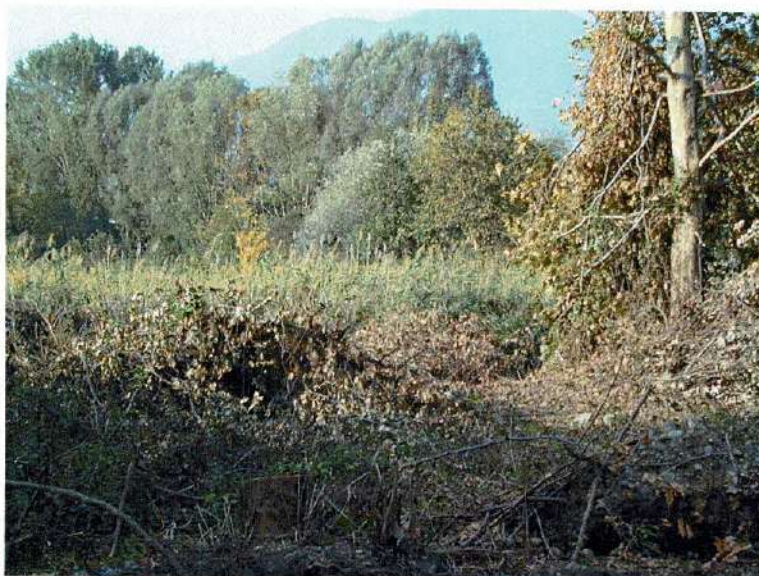
(situazione all'agosto 2008)

In precedenti relazioni era stato proposto di riprogettare l'assetto vegetazionale di tutta l'area circostante il centro di accoglienza: ci si è mossi in questa direzione con l'affidamento di un incarico a Demetra che ha provveduto alla progettazione e nel corso del 2009 sono stati eseguiti gli interventi che hanno recuperato anche gli schianti prodotti dalla tempesta di metà agosto del 2008 che hanno sconnesso e trasfigurato l'accesso.

Il recupero è stato realizzato con tipologie di intervento diversificate da zona a zona con arbusti forestali (h. cm 80) e piante a pronto effetto, in percentuali variabili a seconda delle situazioni locali e degli effetti immediatamente ricercati. In generale nelle zone di maggior transito e attorno al centro di accoglienza, sono stati concentrati i soggetti arborei più sviluppati al fine di anticipare la percezione del nuovo bosco.

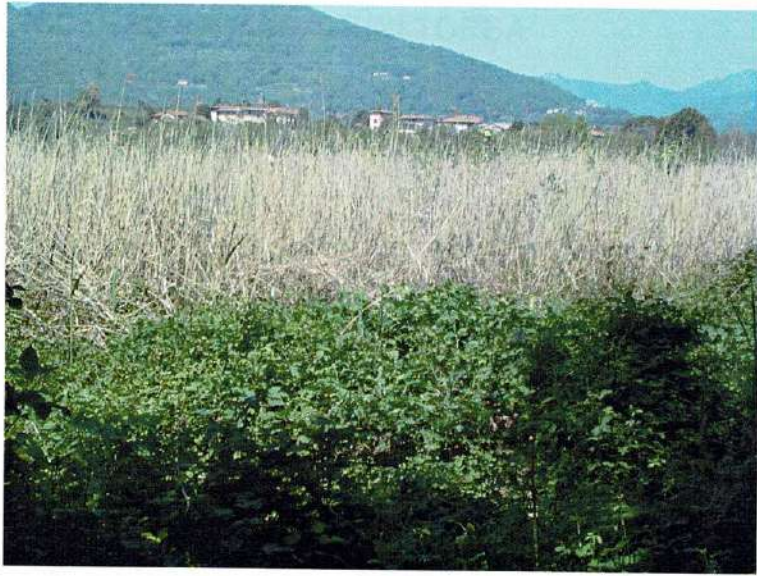
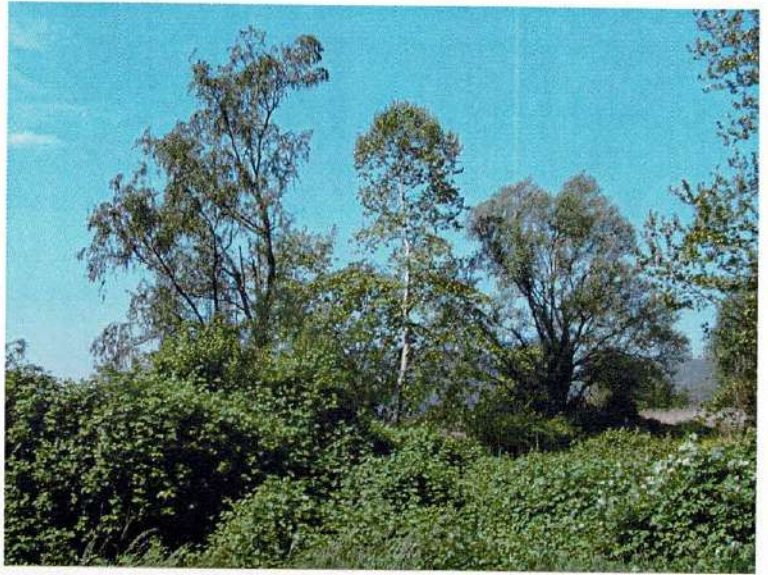
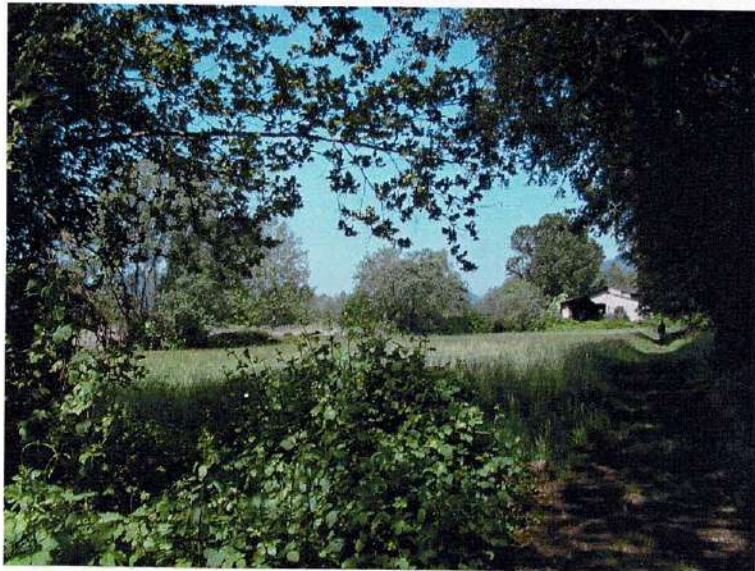
Come di norma risulta buona la manutenzione ordinaria per la superficie di calpestio: non si può dire altrettanto per le bordure.

Anche in questo caso buono l'intervento di recupero conseguenti gli schianti verificatisi nel mese di agosto.

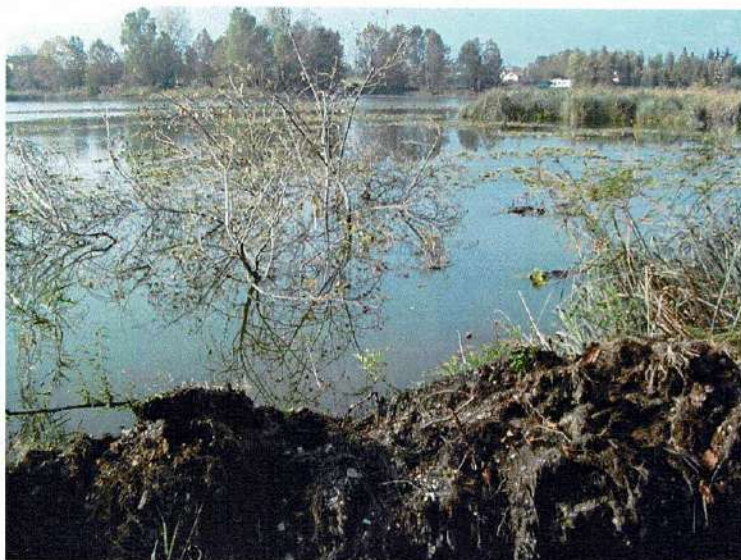
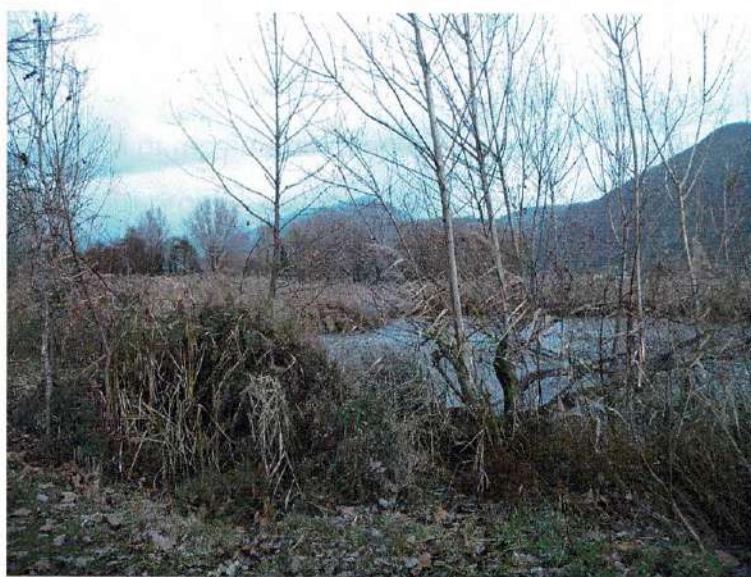
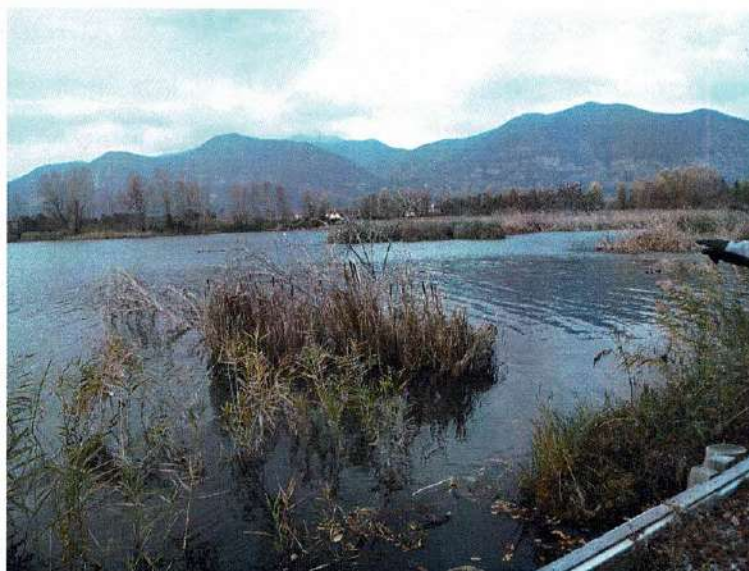
Buona la manutenzione del pedonabile ma si lamenta uno sviluppo ancora eccessivo di *Amorpha* ai bordi assolutamente dequalificante.

Negativa anche la presenza di individui arborei disassati (causa principale del collasso delle briglie)

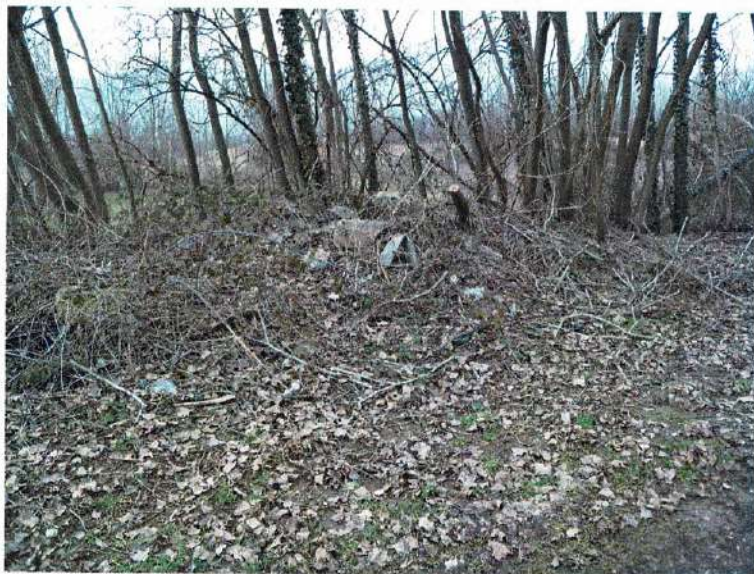
Si ribadisce che necessitano localmente, interventi più decisi di pulitura dai rovi (soprattutto in corrispondenza di un riporto di inerti che andrebbe rimosso).

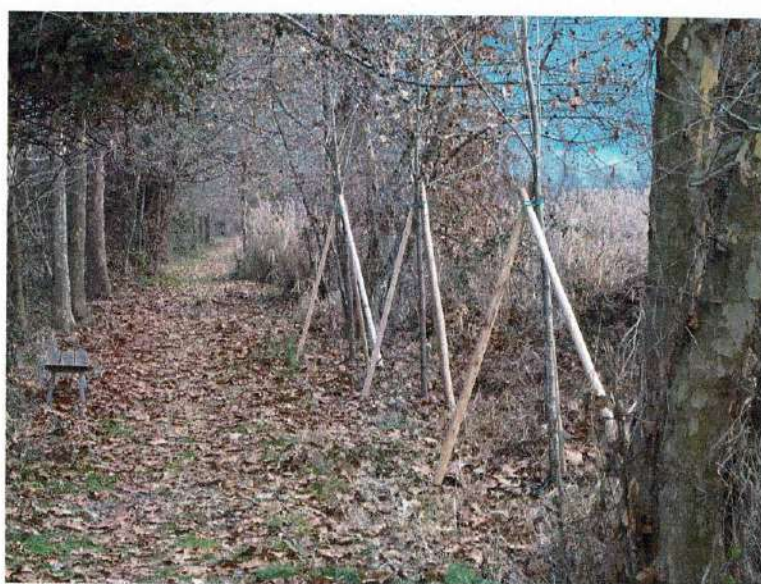
E' stata operata una integrazione della componente arborea con la messa a dimora di astoni di platano e di altre specie già presenti e con un rinforzo della barriera verde a bordo strada. Quest'ultima, tuttavia, dove già esistente e costituita da *Prunus laurocerasus* andrebbe riqualficata con l'impiego di altre essenze.

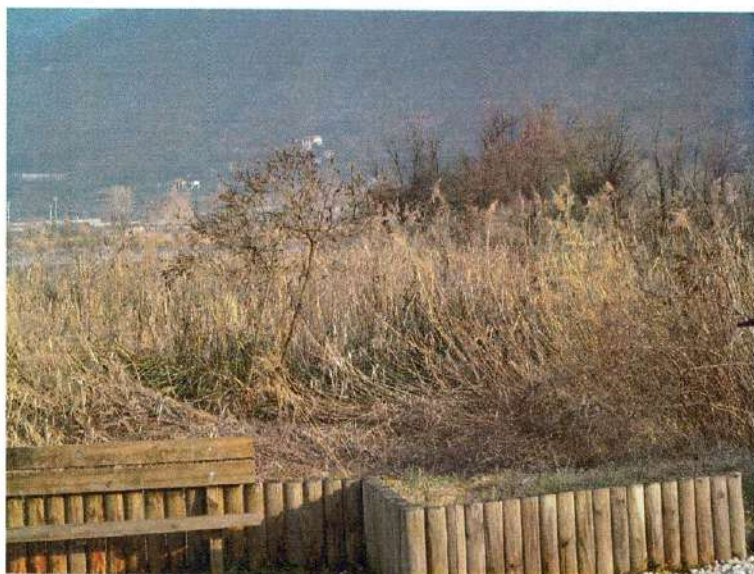
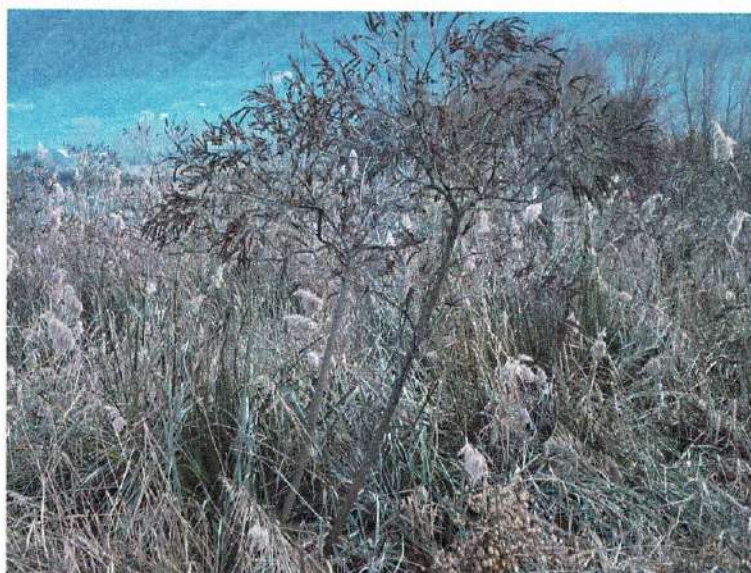
E' poco frequentato come accesso e piuttosto mal fruito (e fruibile) a causa della posizione "infelice": il solo rallentare e tentare di fermarsi è una condizione di altissimo rischio proprio e altrui.

E' sistemato in un contesto vegetazionale nel complesso ben gestito (anche se ancora una volta mi trovo a rimarcare manchevolezze nella lotta alle specie esotiche dequalificanti, *Amorpha fruticosa* in primis).

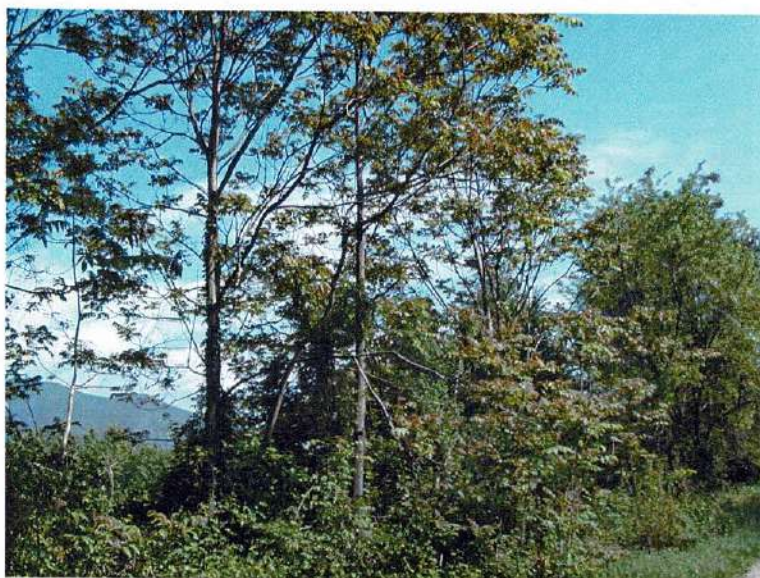
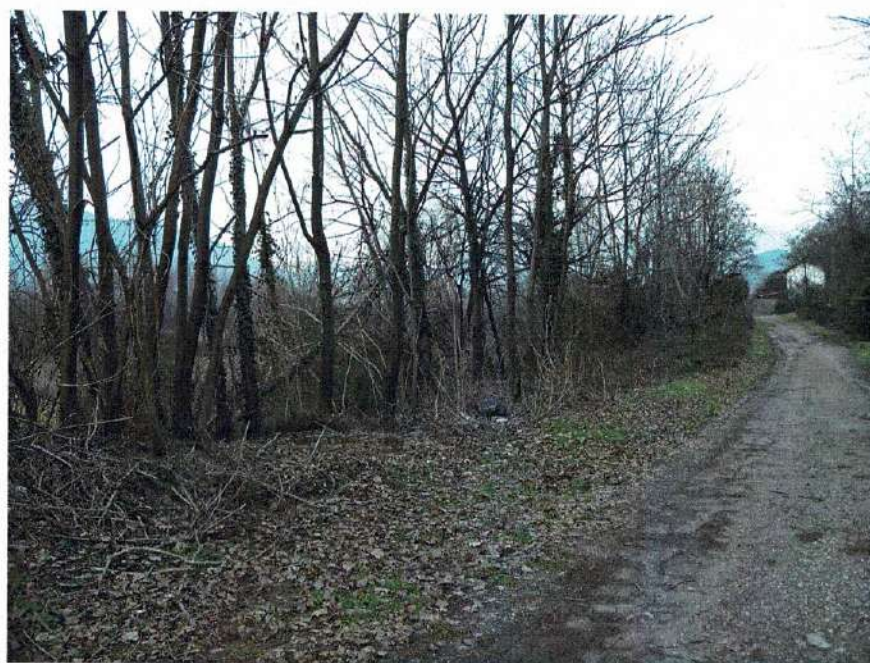
## ACCESSO EX CASELLO ISEO

Si tratta indubbiamente di un accesso secondario, ma è comunque da riqualificare.

Nonostante le ripetute sollecitazioni e le prescrizioni date in occasione delle autorizzazioni al taglio permane il problema della riqualificazione della componente arborea con l'eliminazione di *Robinia* e *Ailanthus* a favore di olmi, tigli (che già rappresentano una vecchia alberatura) e platani.

La mancanza di un parcheggio nelle vicinanze la rende inutilizzabile come "porta". Urge trovare una soluzione.

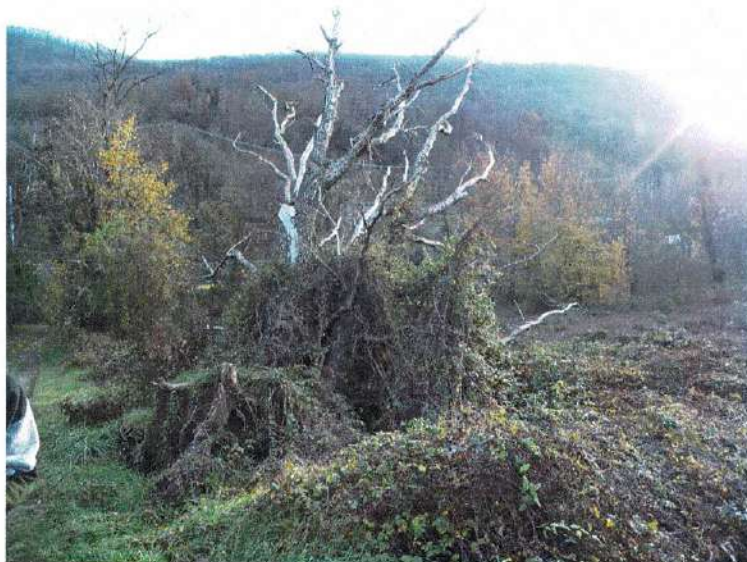
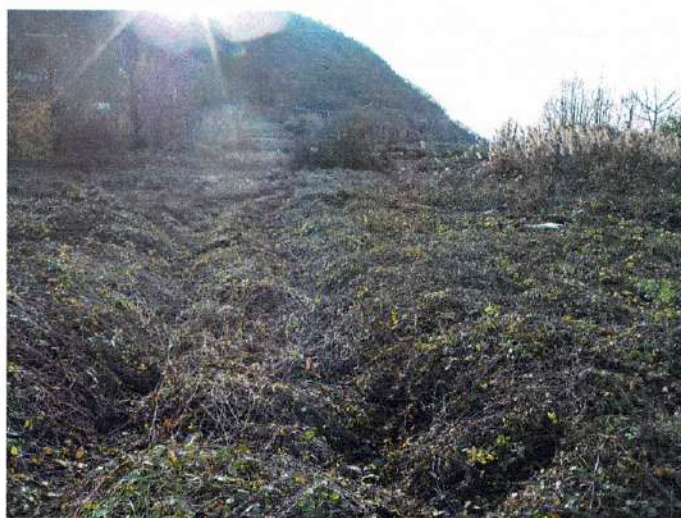
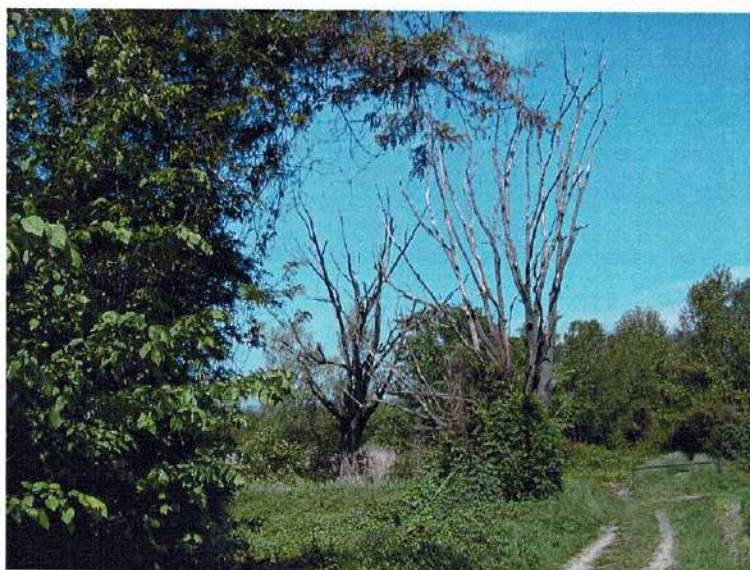
Si torna a ribadire anche la necessità di una riqualificazione della vegetazione erbacea. In particolare la vasta plaga a *Cyperus longus* che sta per essere definitivamente sopraffatta: più volte è stato raccomandato un intervento, purtroppo, anche in questo caso, senza esito.

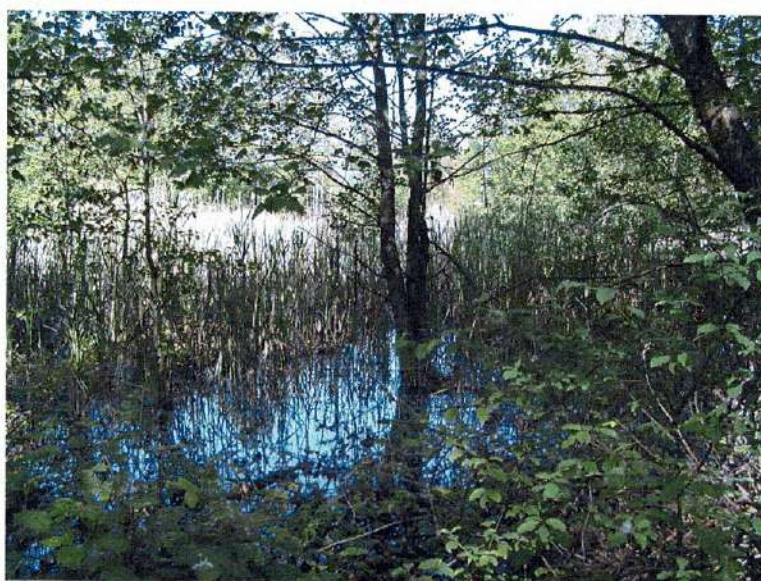
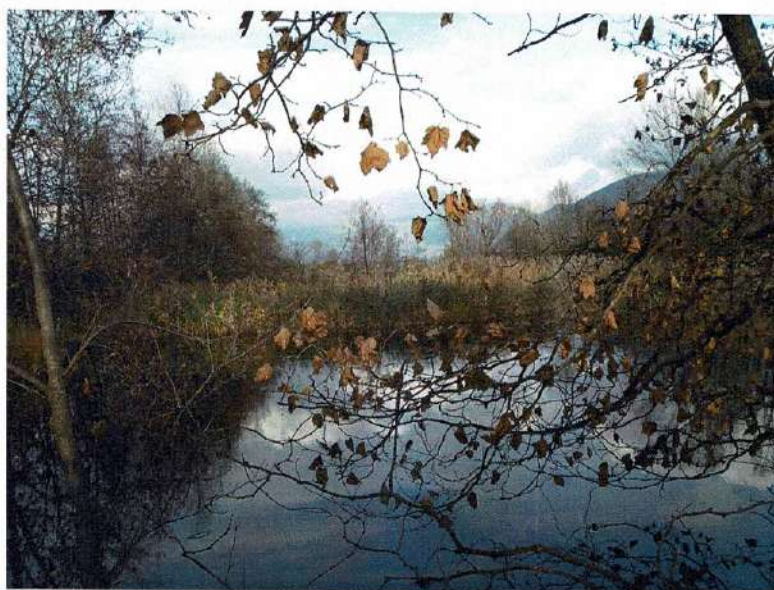
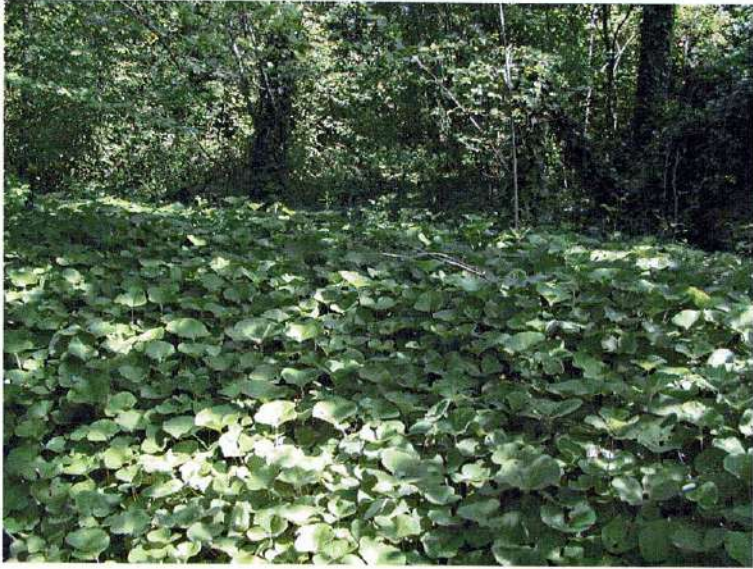
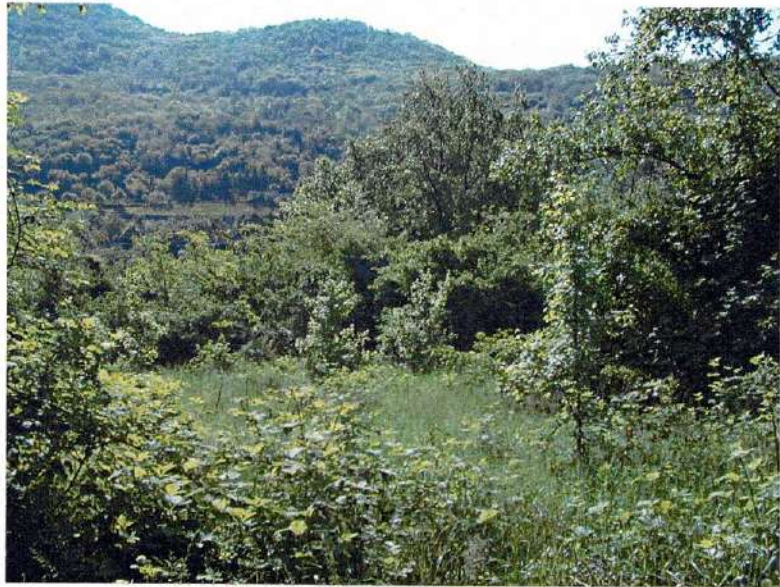
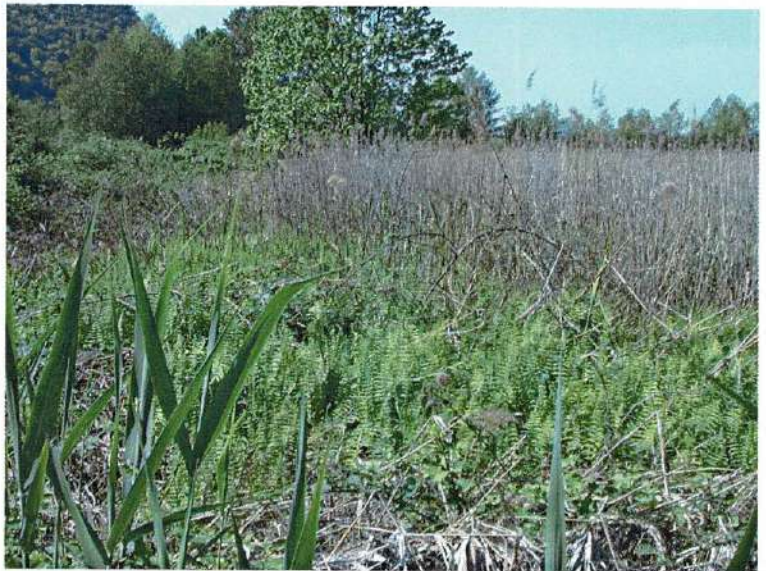
**PERCORSO SPECIALISTICO: EX CASELLO ISEO ÷ “BOSCHETTO” ÷  
FRONTE TORRETTA ÷ CENTRO ACCOGLIENZA ISEO.**

Il percorso (in gran parte ex strada sterrata) è stato ripulito nel 2004 e l'intervento non ha presentato controindicazioni di sorta.

La pista è già stata massicciamente reinvasa da suffruticose e arbustive (soprattutto rovi nel primo tratto): ciò ha impedito la pur minima fruizione di un'area di notevole pregio ostensivo (che si voleva introdurre nei percorsi di interesse floristico-vegetazionale ma osteggiato dai faunisti).

Si propone di riprendere in considerazione la sua realizzazione e promozione.

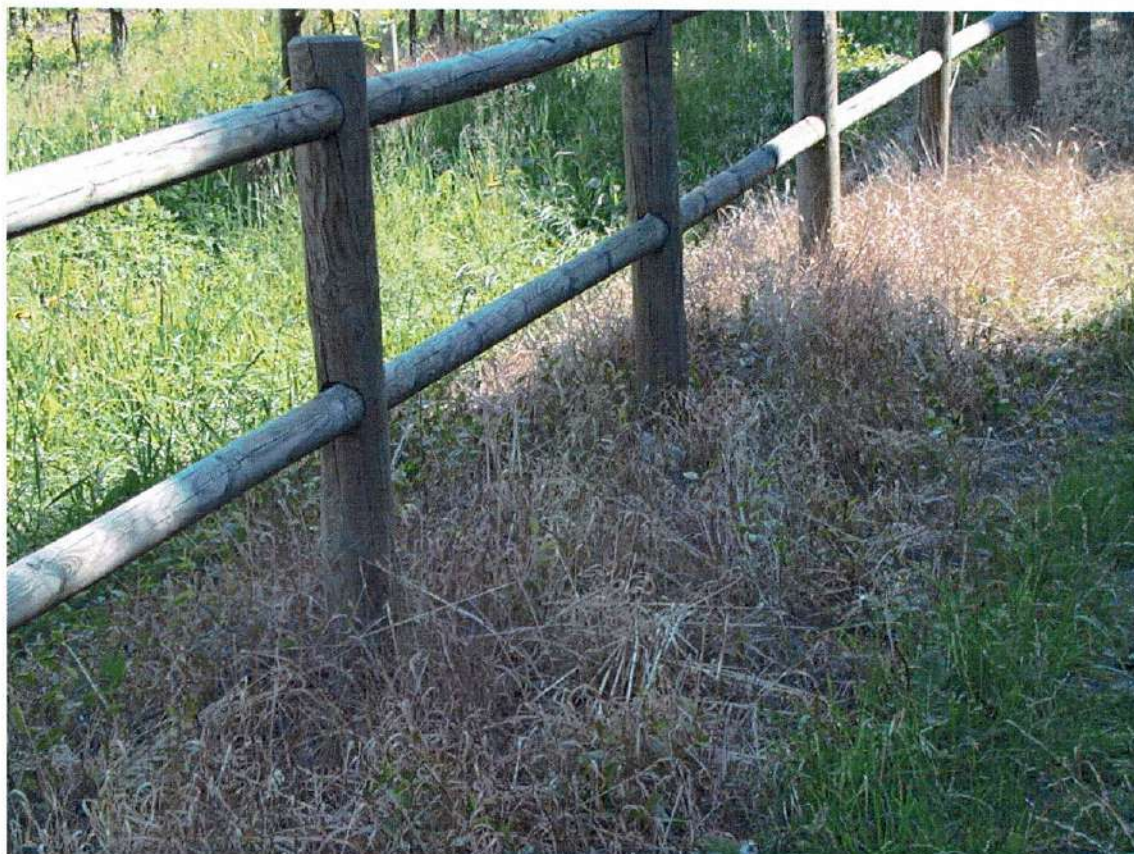
## PERCORSO NORD: EX CASELLO ISEO ÷ FUNTANI

Si tratta di un breve tratto del Percorso Nord che si snoda fra vigneti e coltivi (primo tratto) e su un angusto tracciato bordo vasche nel secondo tratto.

Fiancheggia alcune vasche in uno stadio di evoluzione ancora più che soddisfacente.

Tenere sotto controllo l'uso di diserbanti ma, soprattutto, anticrittogamici (vigneti)

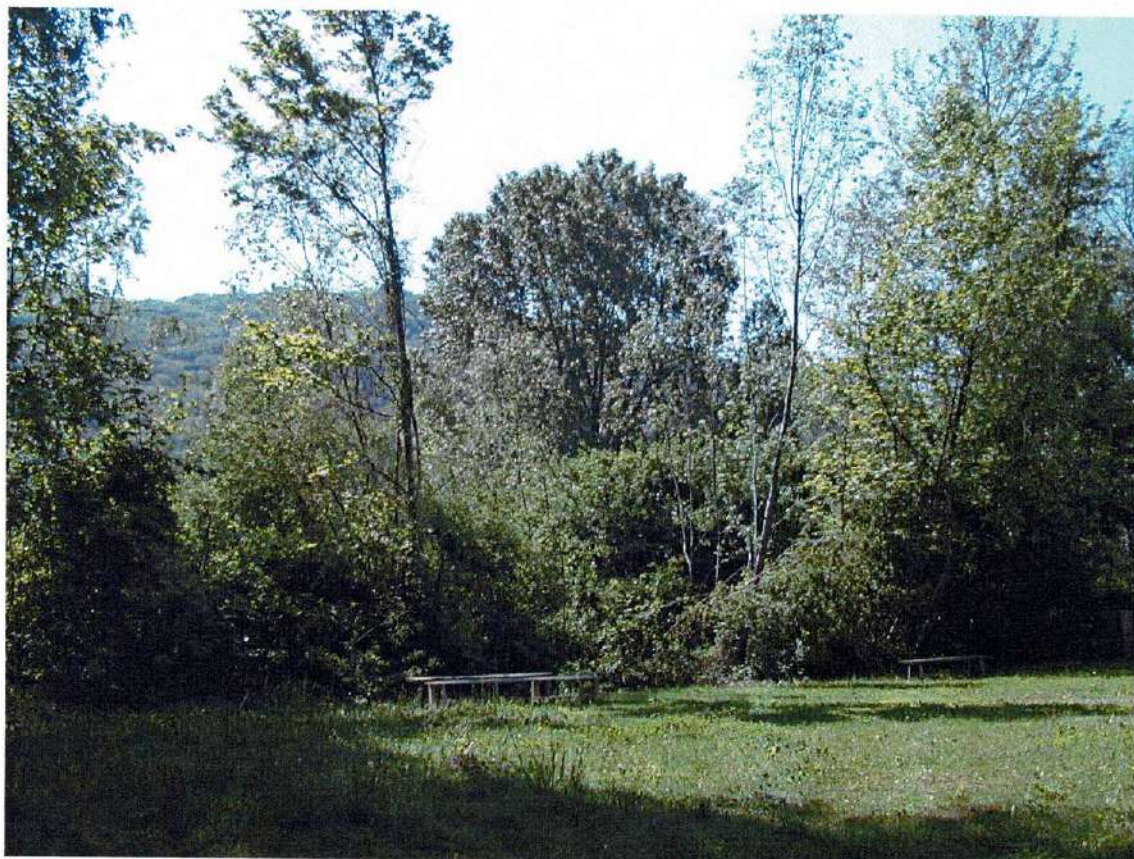
## PORTA FUNTANI

Il fontanile è regolarmente spurgato e ripulito.

Da risanare, o comunque da risolvere in qualche modo, il ristagno fetido del troppo pieno dello scolmatore. Come sottolineato in più occasioni la fitta serie di cartelli maschera e nasconde il problema, ma non lo risolve.

Lo sviluppo degli impianti pilota (querce, salici, frassini) nei pressi della porta rimane di gran lunga al di sotto delle aspettative.

Ancora critiche le condizioni della (ormai ex) stazione di *Hottonia palustris* reimpiantata in seguito ad una distruzione conseguente ai travasi di cui sopra.

Le due stazioni di reintroduzione di *Hottonia palustris* non hanno dato i risultati sperati.

Si trattava in passato dell'accesso maggiormente frequentato: oggi, a seguito della dismissione del parcheggio antistante ha praticamente perso la funzione di porta.

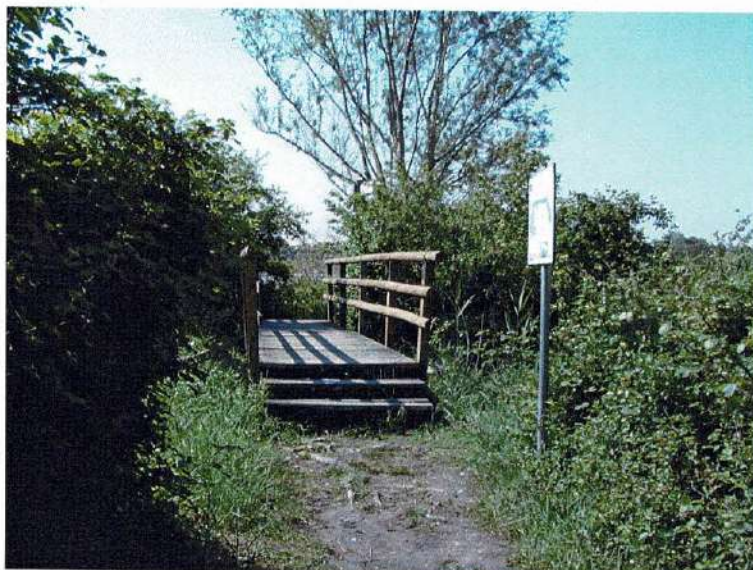
Al 2009

Buona la cura generale e la sicurezza ma rimane ancora molto da fare per quanto concerne l'eliminazione dei rovi e dell'indaco bastardo.

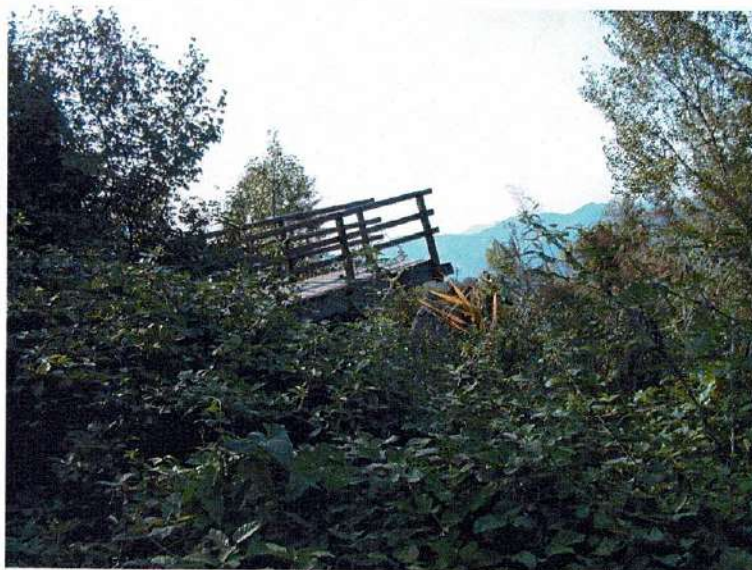
(situazione dopo il fortunale dell'agosto 2008)

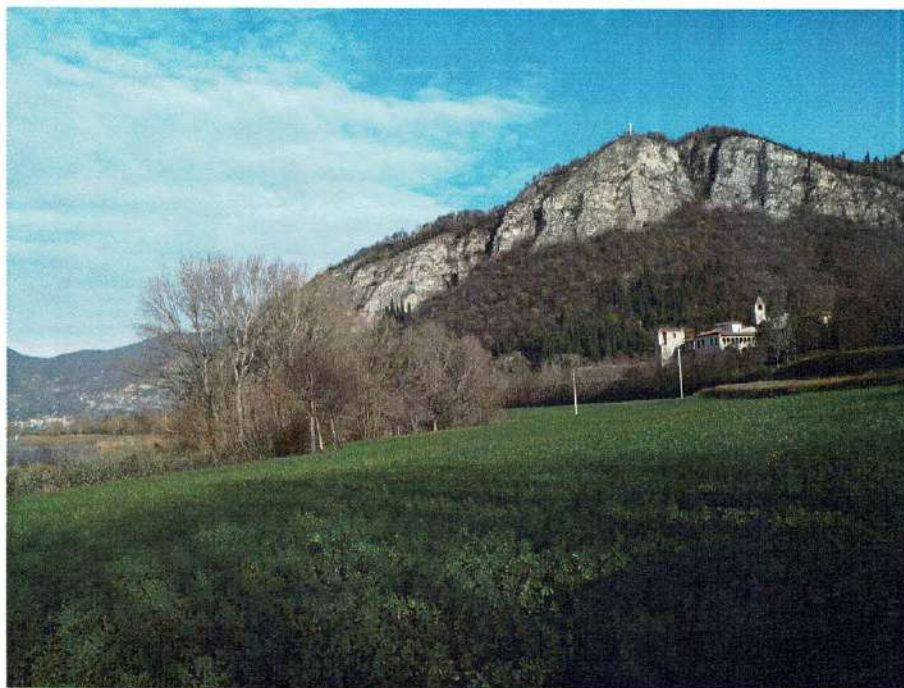
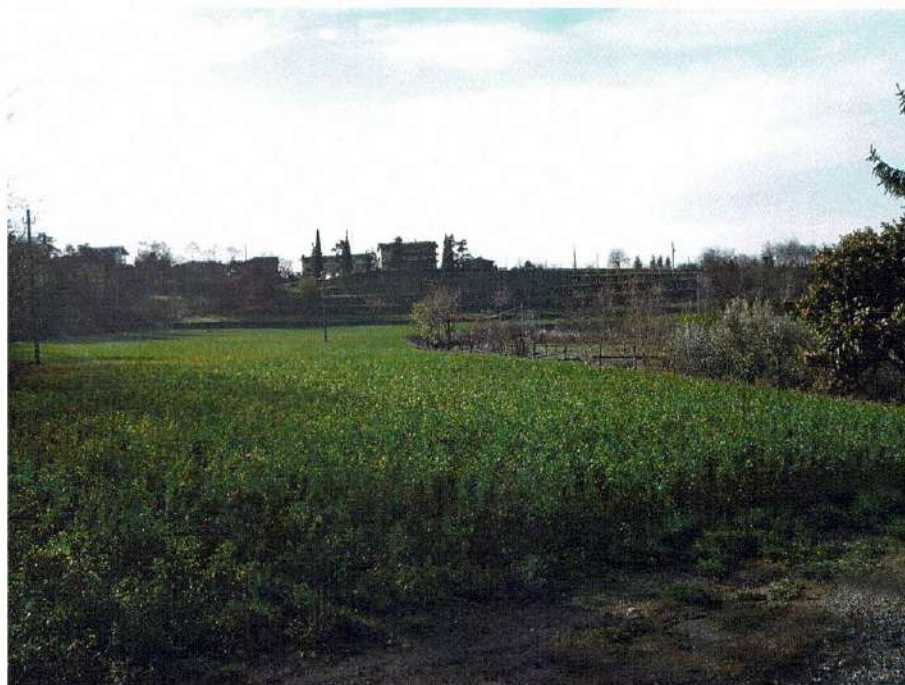
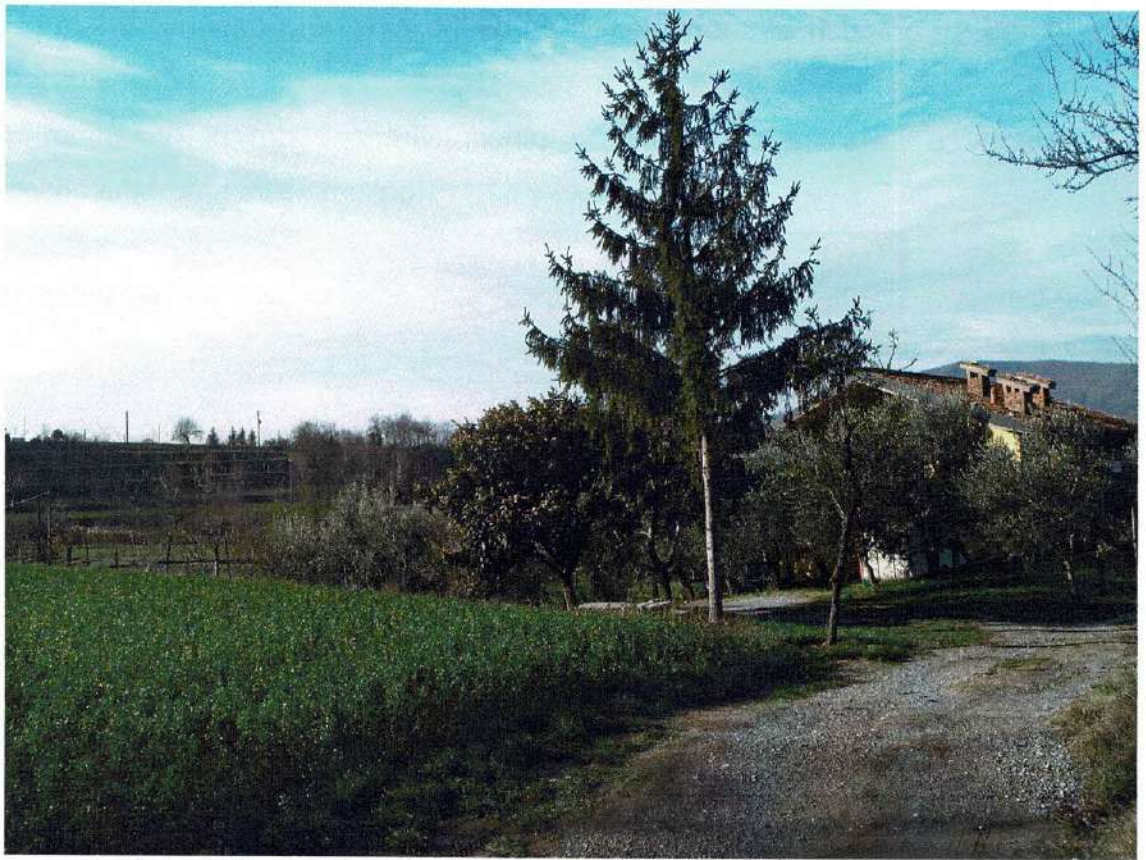
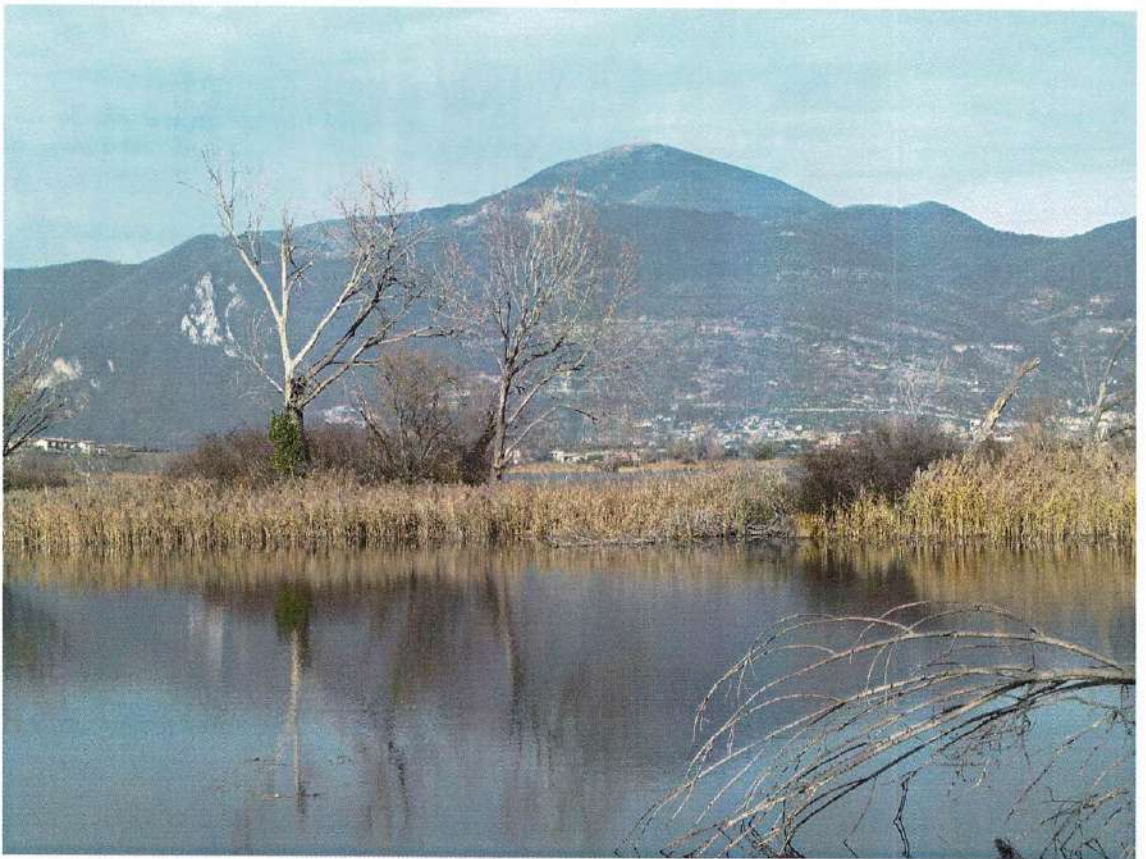
**PERCORSO SUD (MONASTERO ÷ PASSAGGIO A LIVELLO ÷ EX MULINO ÷ ACCESSO EX CAVE ARGILLA (INTERSEZIONE PISTA CICLABILE))**

Buona nel complesso la manutenzione anche se necessita di una azione di pulizia nei pressi del mulino.

Permane l'annoso problema del Ri ed il maleodorante ristagno fra percorso e bordo vasche.

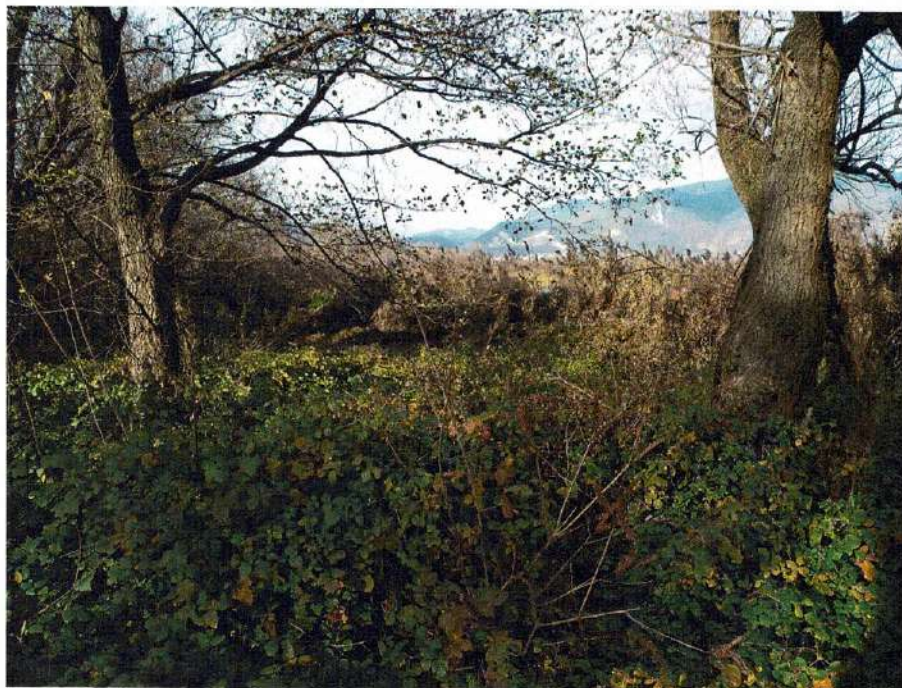
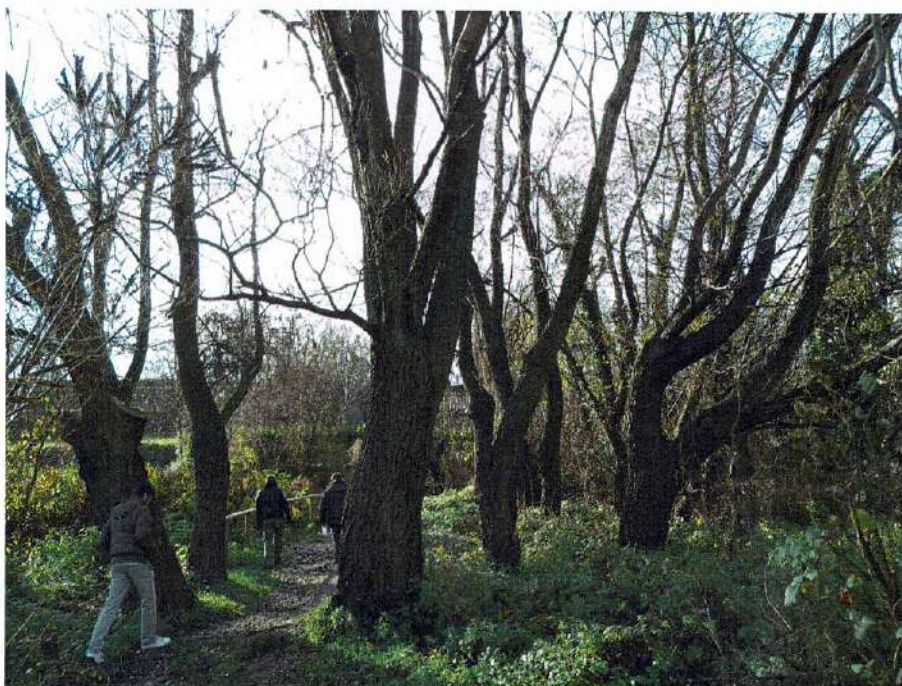
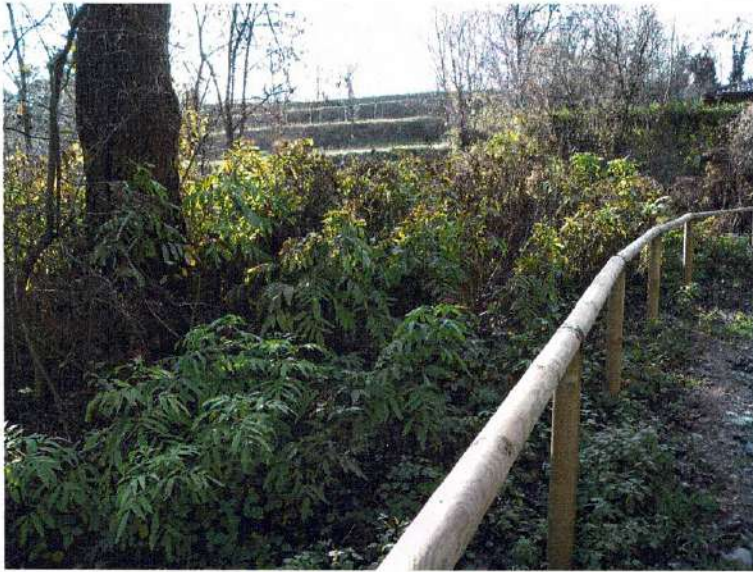
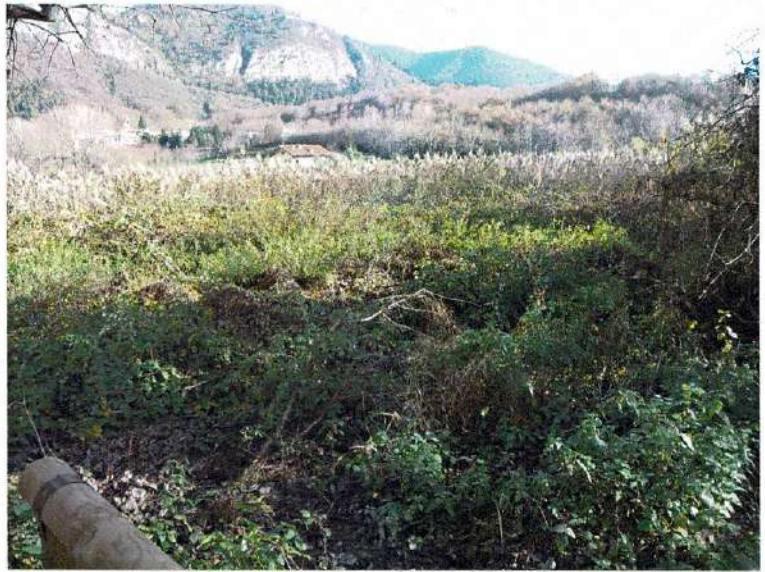
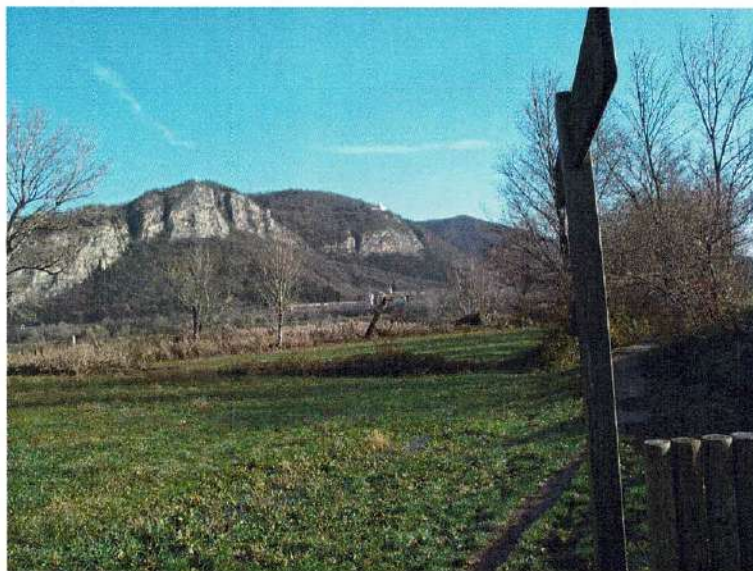
E' compiuto in modo soddisfacente un intervento sull'area a vegetazione caotica di fronte all'ex mulino.

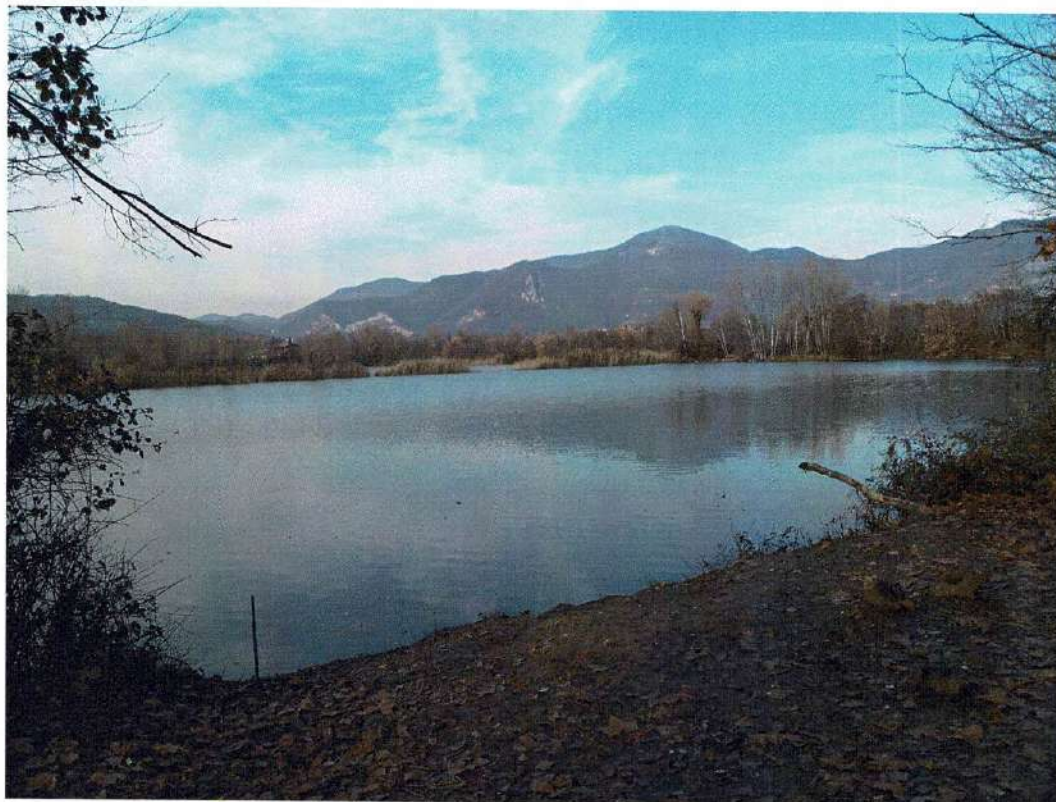
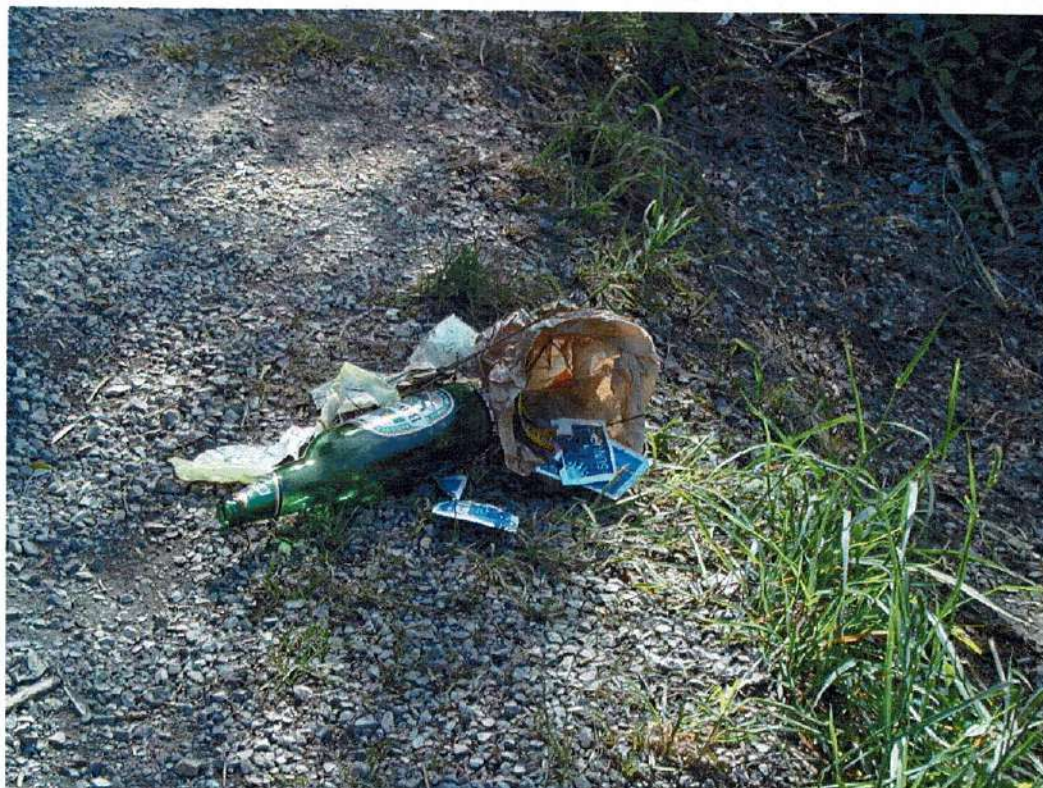
**PERCORSO SUD (PISTA CICLABILE): ACCESSO EX CAVE ARGILLA ÷  
CASCINA FORNACI (PORTA CORTE FRANCA)**

Buona la manutenzione anche se necessita di una azione di pulizia in qualche punto frequentato in modo "stanziale" (pescatori).

In qualche tratto (defilato rispetto il percorso) sono riprese le regolari operazioni di sfalcio ma con turno troppo breve: è opportuno intervenire per regolarlo.

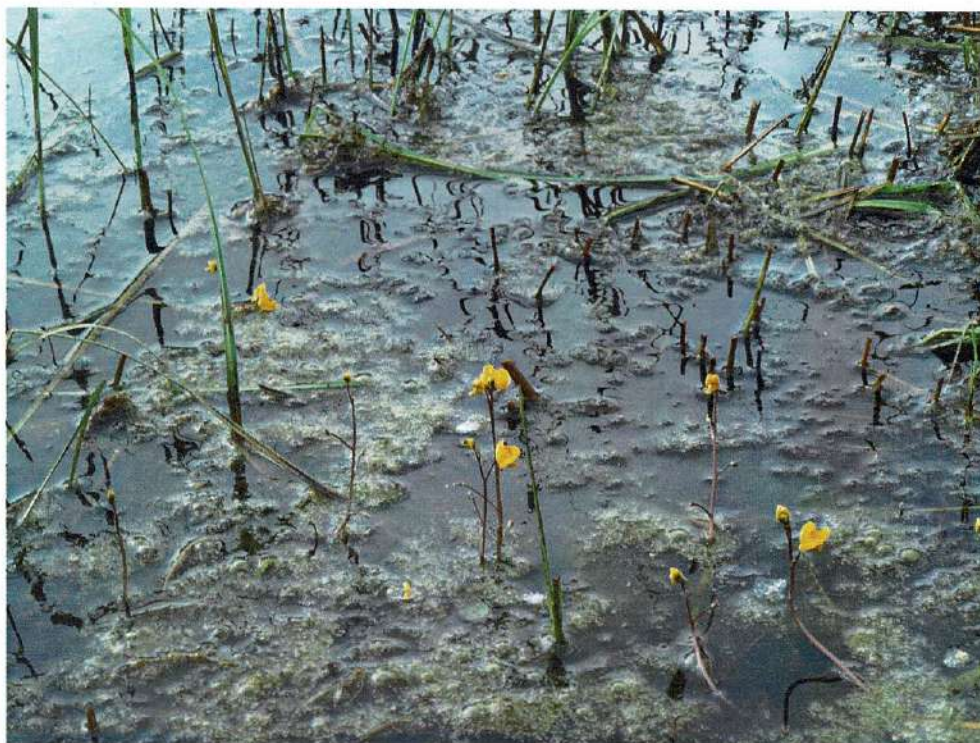
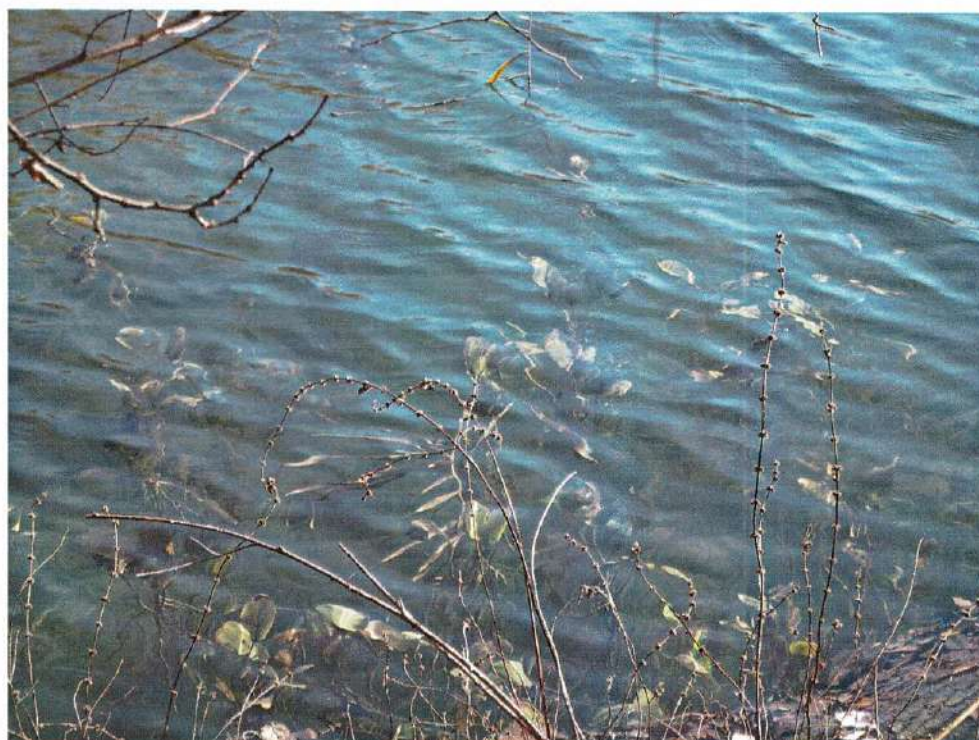
**Percorso sud porta Corte Franca accesso vivaio Zanetti (intersezione con percorso centrale)**

Le vasche risultanti dall'escavazione dell'argilla, più profonde e prive di torba, ospitano le popolazioni più consistenti di *Utricularia australis* che al presente non destano preoccupazioni.
