**RISERVA NATURALE TORBIERE DEL SEBINO  
STATO DELL'AMBIENTE,  
ASSETTO DELLA COMPONENTE FLORISTICO-VEGETAZIONALE,  
INTERVENTI DI MANUTENZIONE ORDINARIA ALLA FINE DEL 2009  
E PROPOSTE PER IL 2010**

**CARLO ANDREIS**

**Provaglio d'Iseo, dicembre 2009**

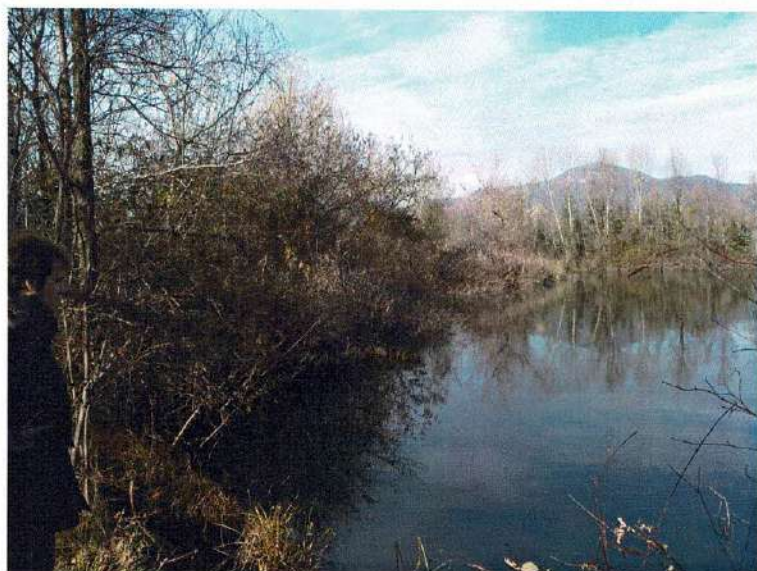
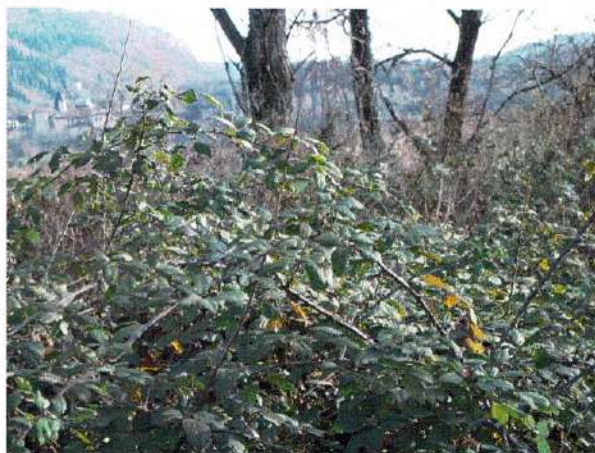
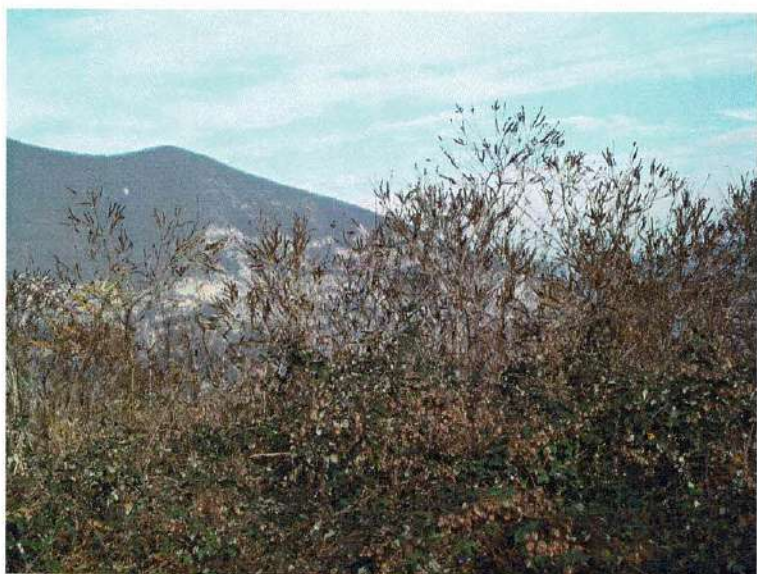
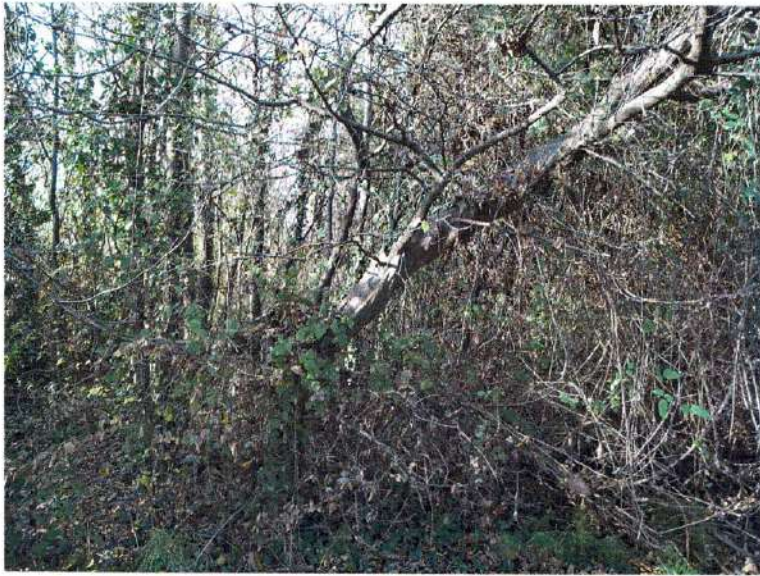
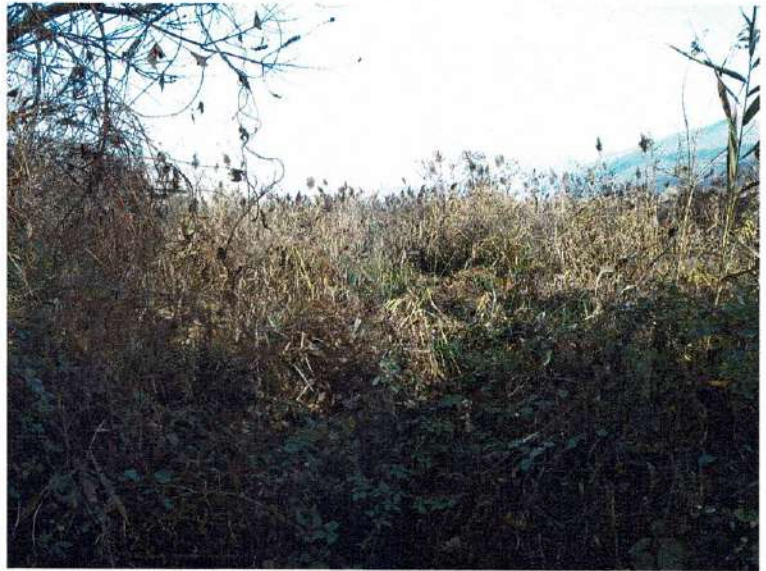
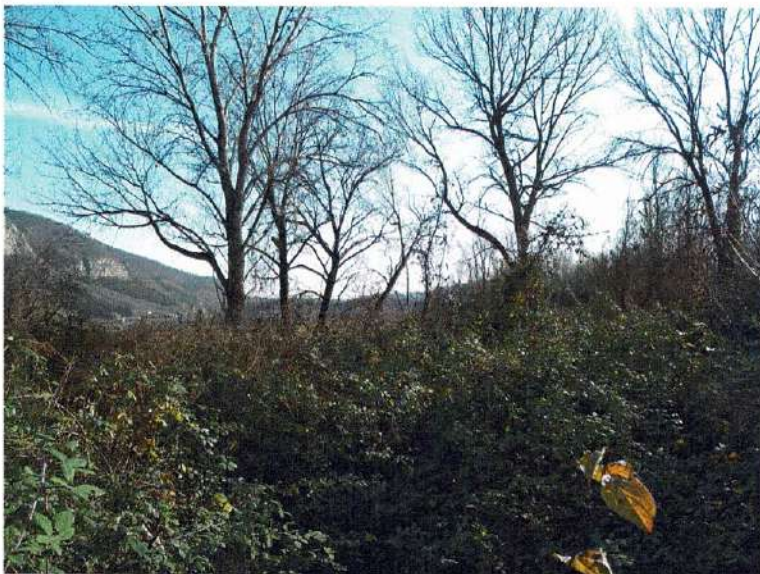
Necessitano invece di una sistemazione le aree di riporto che ospitano una vegetazione caotica ruderale.

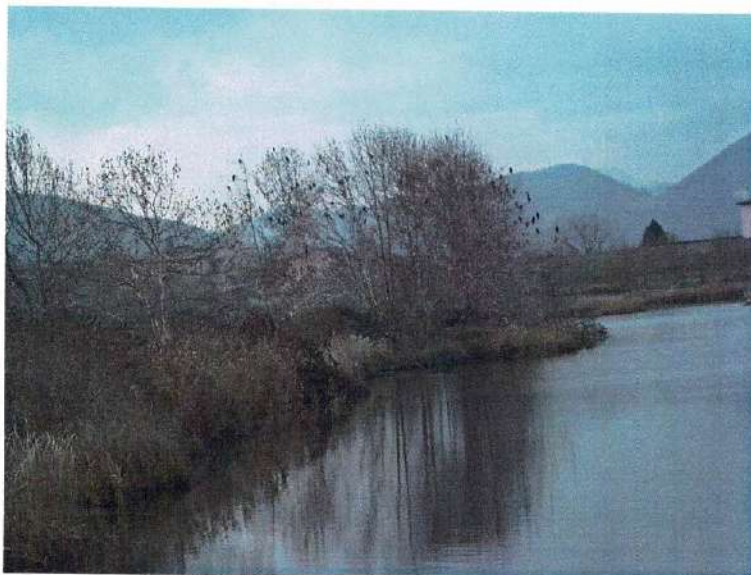
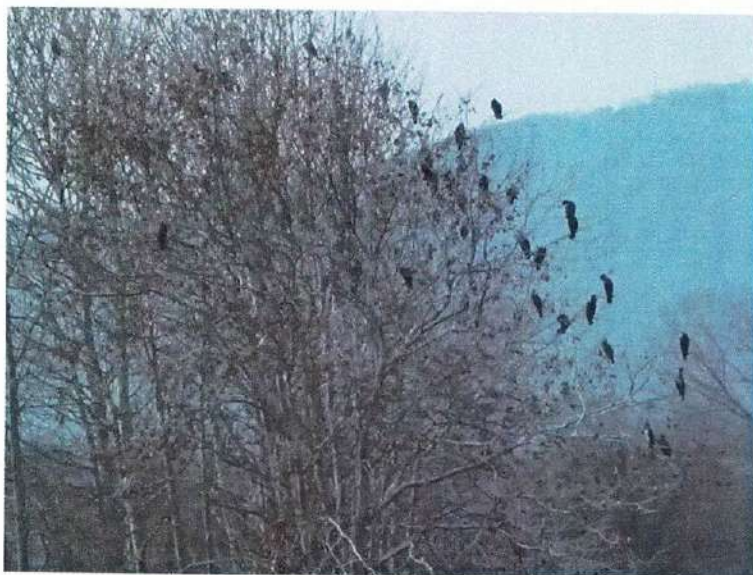
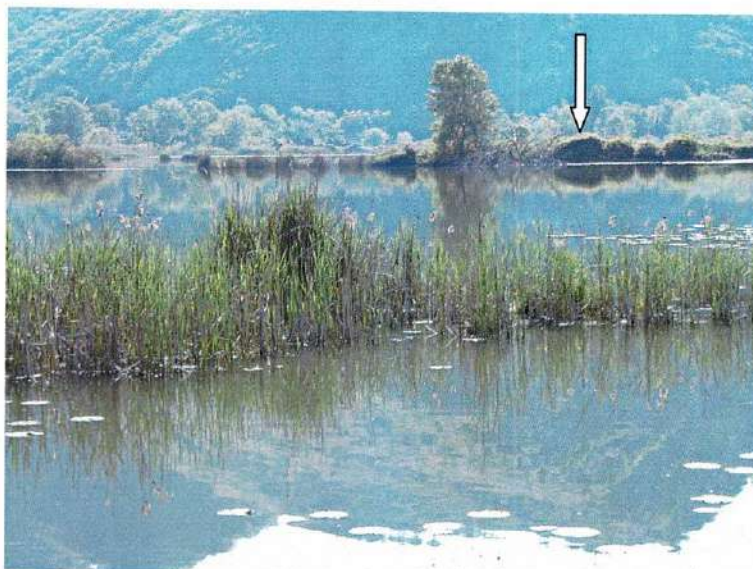
Negativa anche la componente arborea lasciata a libero sviluppo che induce una progressiva distruzione delle briglie stesse.

Dissesti dovuti al sovraccarico arboreo delle briglie

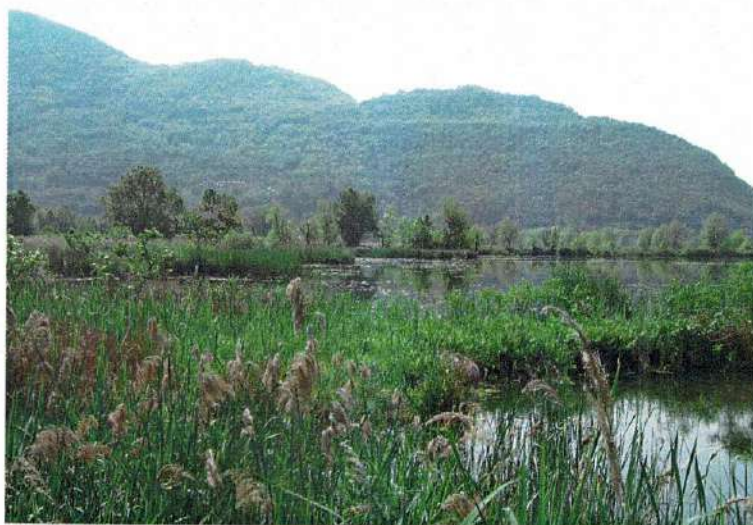
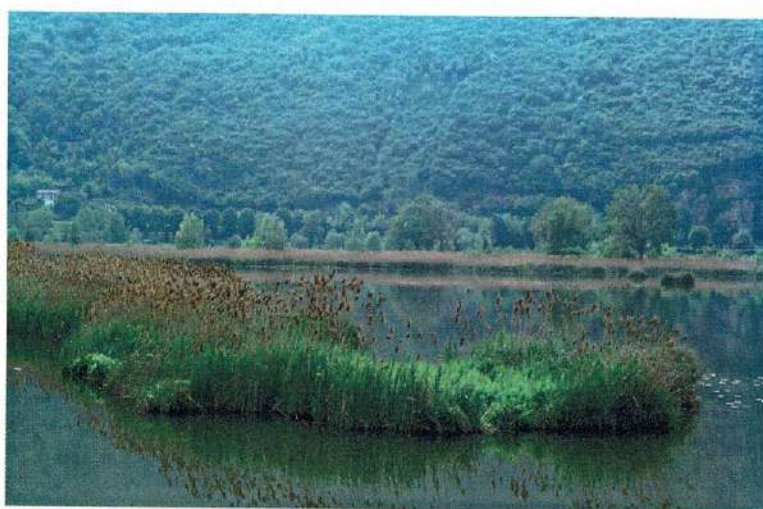
Preoccupante la ripresa di *Amorpha* che, dopo un massiccio intervento di contenimento del 2000, in seguito all'abbandono, le sta nuovamente trasfigurando.

Briglie assestate nella fisionomia originaria o recuperate (ma al presente ormai reinvasse).

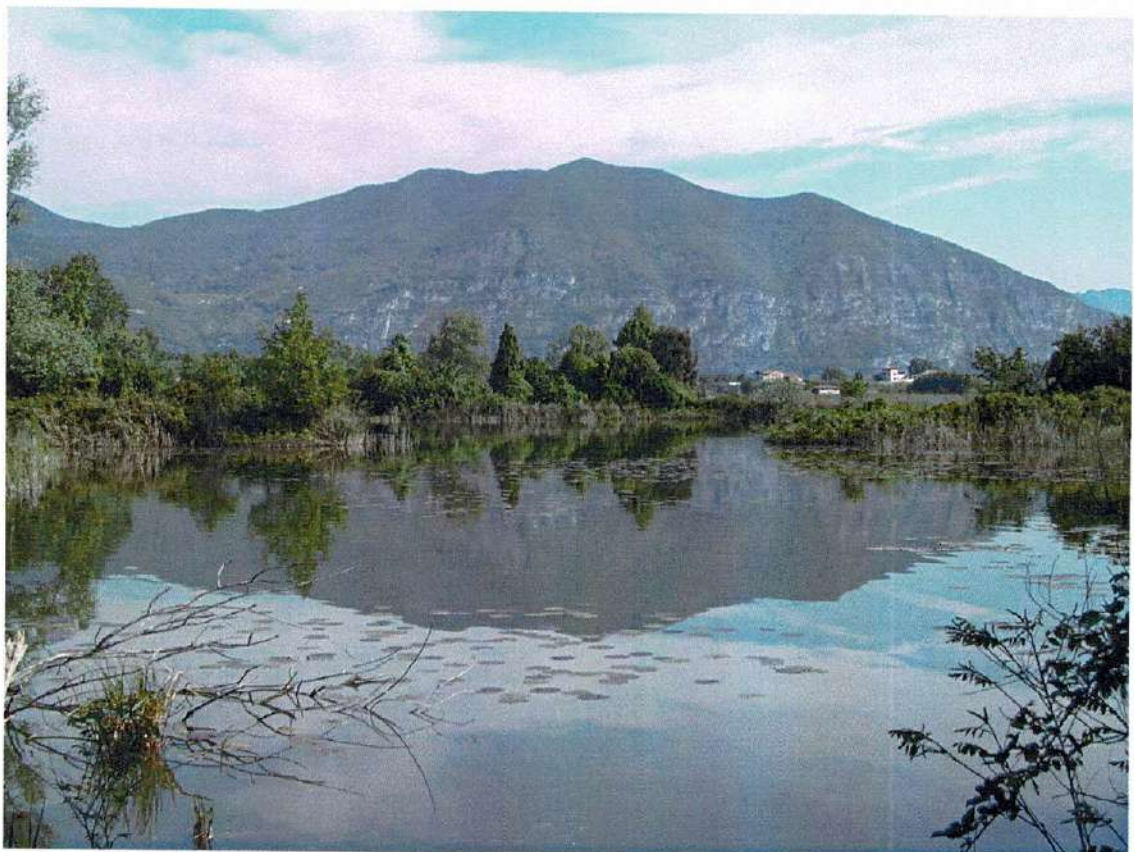
Nel corso del 2009 non si sono notate situazioni preoccupanti (per quanto concerne le vasche di grandi dimensioni), per le altre (area di non intervento) il processo naturale di occlusione è ormai ad uno stadio avanzato.

Anche per il 2010 non si ripropongono sfooltimenti a causa dell'eccessivo impegno finanziario che l'operazione comporta ed un rapporto costi-benefici assolutamente non sostenibile.

Si propone comunque di esplorare altri operatori del settore e valutare le offerte.

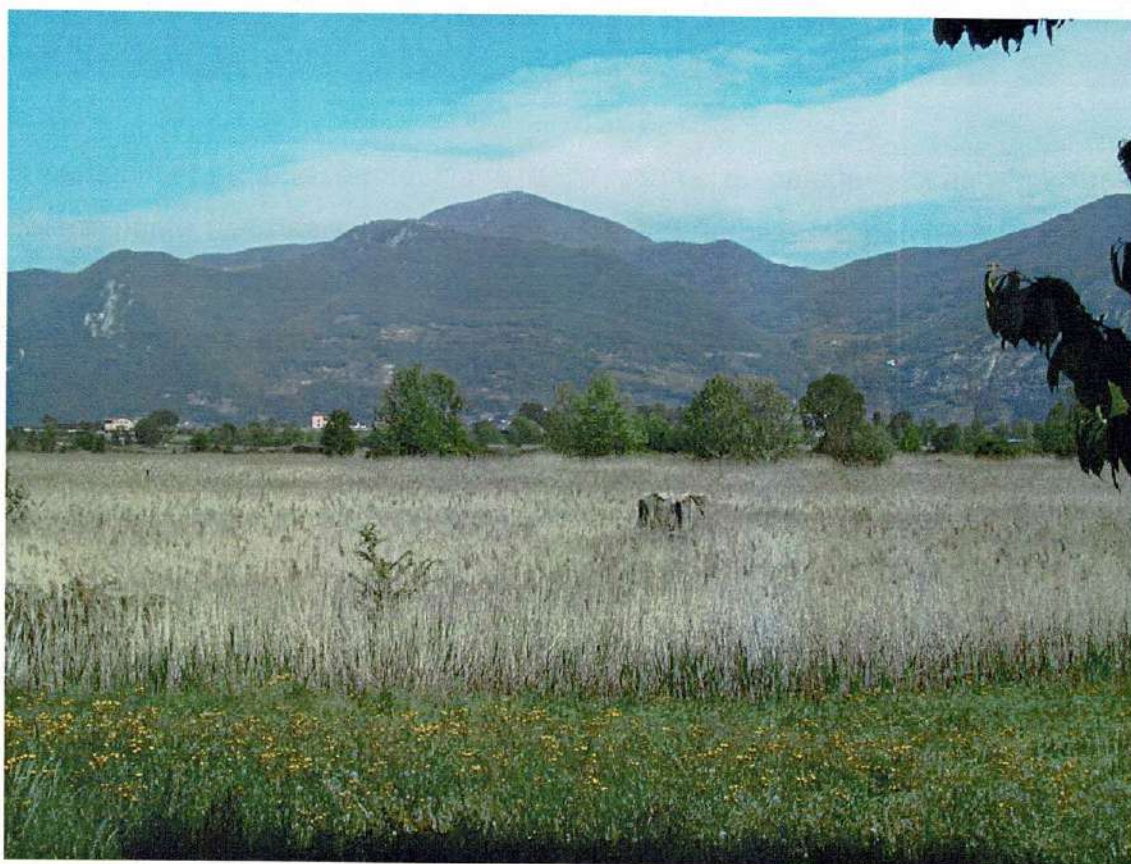
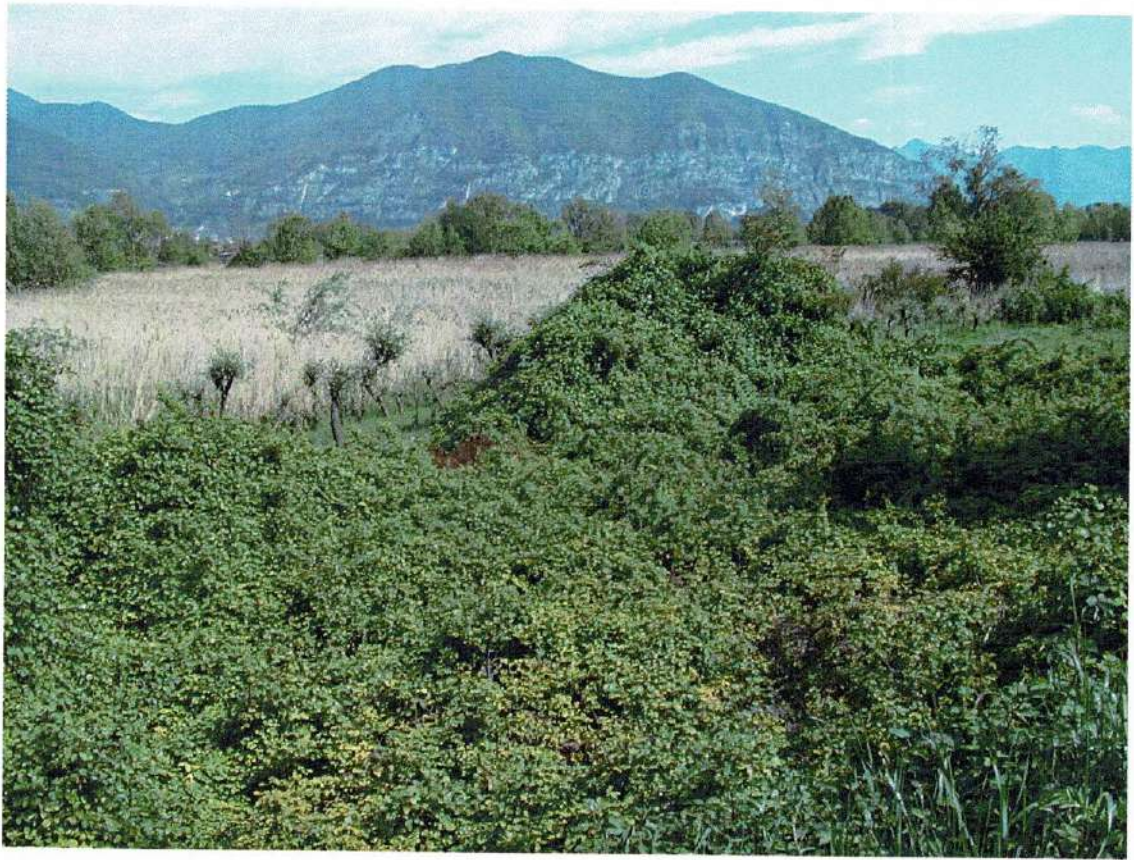
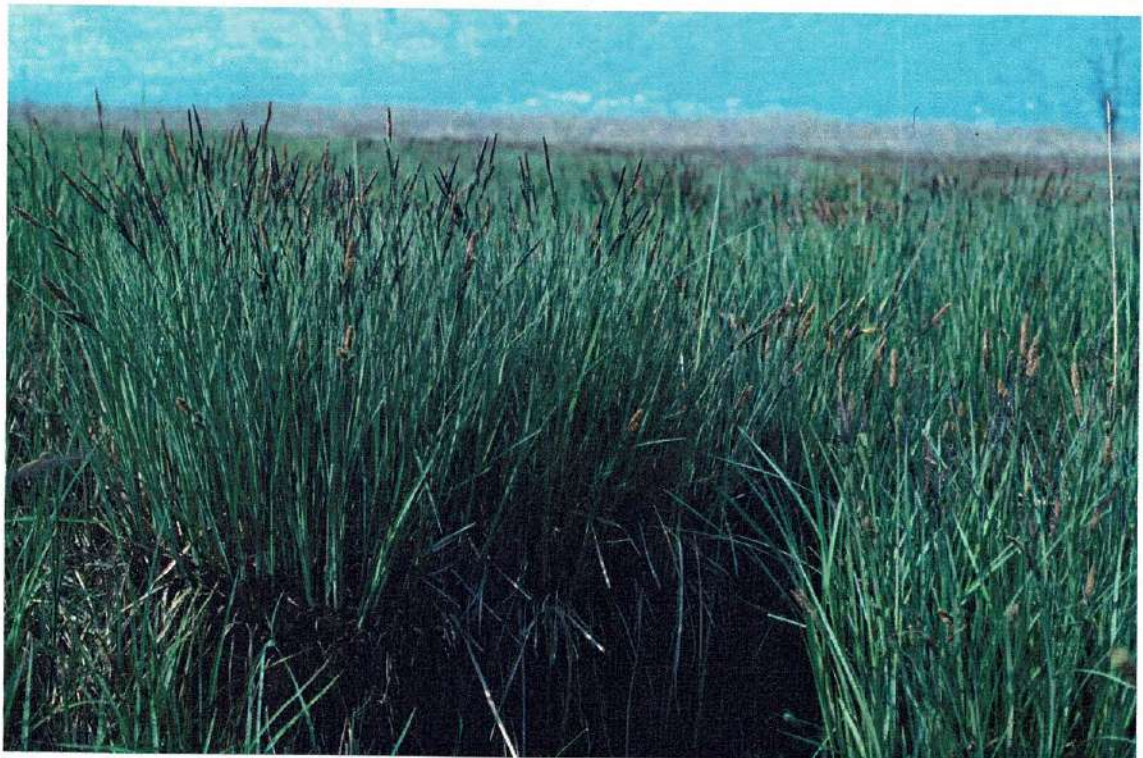
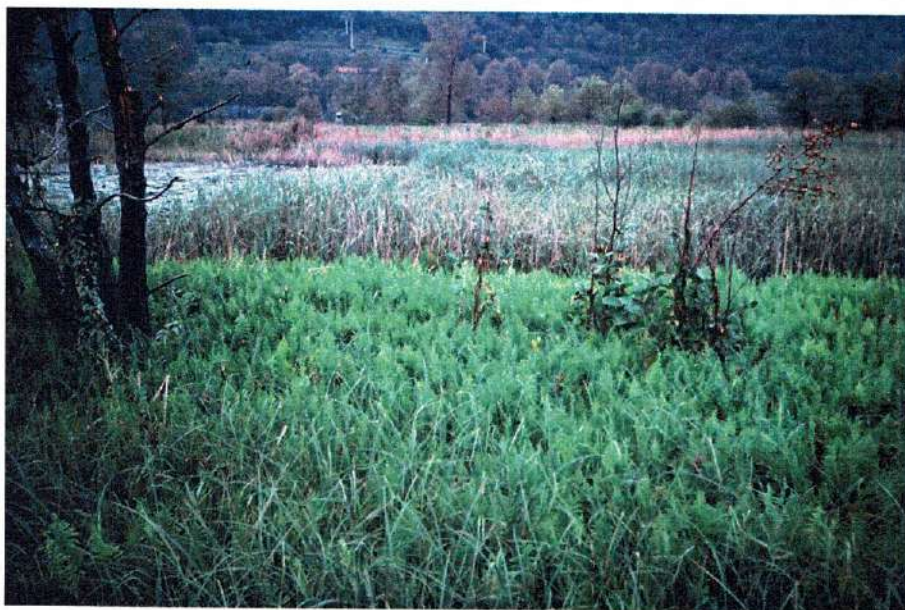
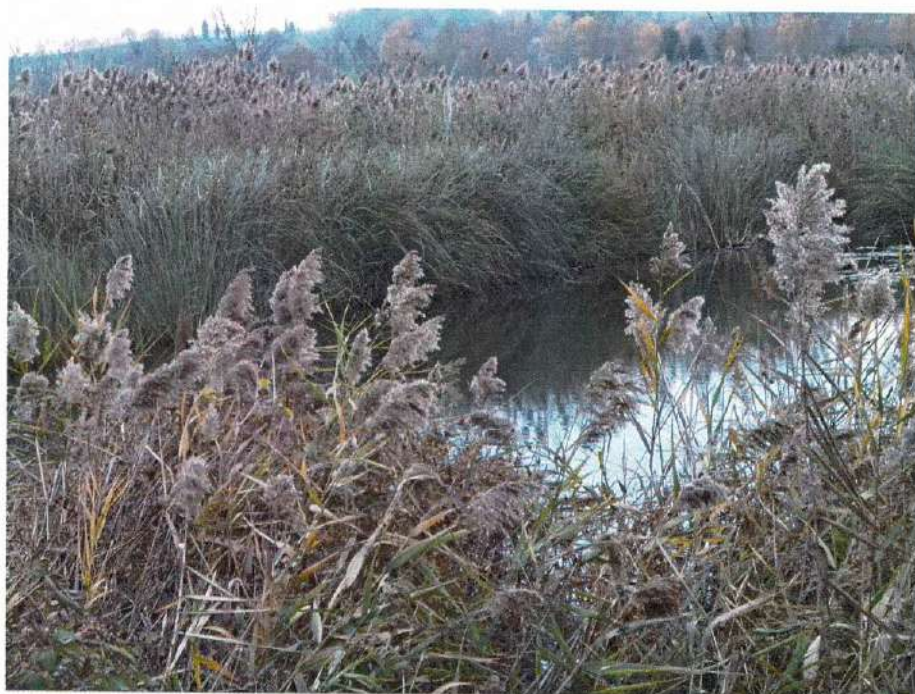
La canna di palude, per contro, si presenta come l'elemento dominante le torbiere: in realtà le cinture nettamente riferibili a questo habitat (fragmiteto s.s.) non occupa grandi superfici mentre si presentano come canneti altri tipi di vegetazione (cladieti, cariceti ripariali e magnocariceti invasi da questa specie estremamente aggressiva) che vengono alterati, trasfigurati e mascherati.

In pratica non invade solo i prati regolarmente falciati.

Il contenimento della canna di palude sta ormai assumendo un'importanza nevralgica e non è più procrastinabile per il mantenimento (o meglio il recupero) della diversità ambientale azzerata dalla monotonizzazione e banalizzazione indotta dalla dominanza assoluta della canna di palude che maschera le altre vegetazioni. Si ribadisce la necessità di intervento, almeno su qualcuno dei tratti più volte segnalati, tramite sfalci saltuari.

Si ripropone, ancora una volta, di esplorare la possibilità di intervento con fuoco controllato sul magnocariceto (che tra l'altro è la pratica da sempre utilizzata che ha consentito il mantenimento dei cariceti stessi).

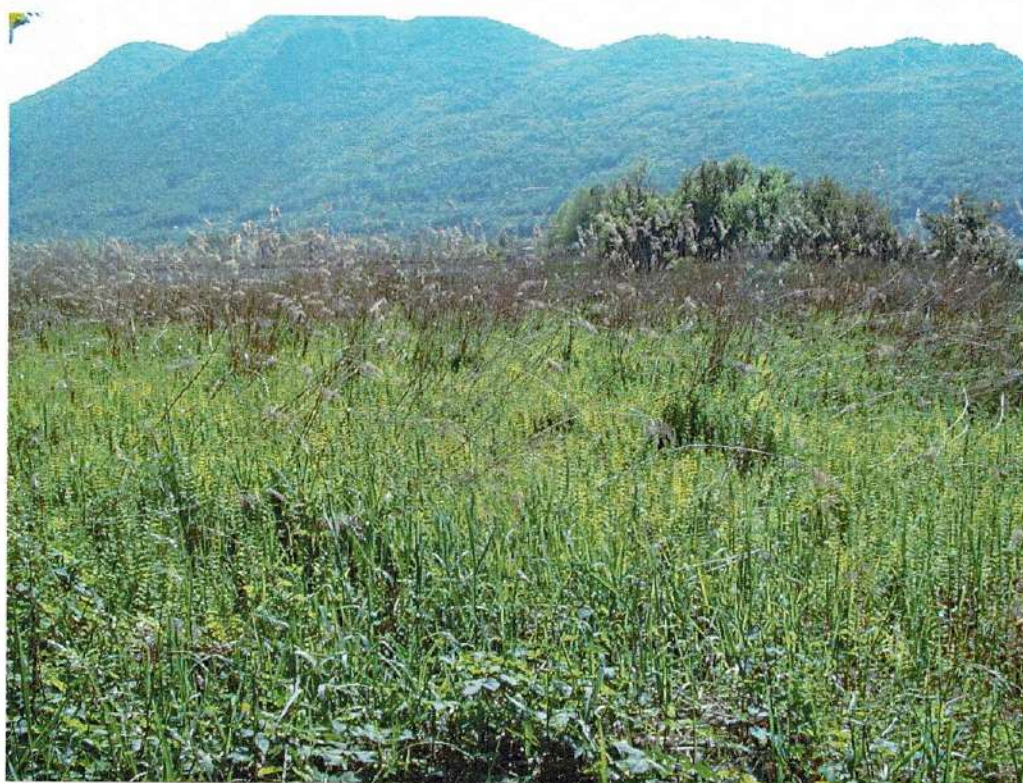
La loro ricchezza floristica è fra le più elevate della Riserva e vanno pertanto difesi in modo deciso. Infatti, mentre le pratiche di sfalcio, metodiche e continue, effettuate nel passato, tendevano a trasformarli in prati umidi, l'attuale abbandono tende a farli sopraffare da parte delle formazioni a canna di palude.

Al momento il controllo e la loro salvaguardia in Lametta (dove sono ampiamente diffusi) sono legati agli incendi saltuari, benefici per il mantenimento di questo tipo di vegetazione, ma deleteri sotto altri aspetti (invasione di esotiche).

Non si può pertanto fare altro che ribadire la necessità di intervenire per bloccare l'invasione da parte del fragmiteto che, con una drastica riduzione della diversità ambientale, comporta una banalizzazione del paesaggio.
