**RISERVA NATURALE TORBIERE DEL SEBINO  
ATTIVITA' SVOLTA NEL 2011  
ASSETTO DELLA COMPONENTE FLORISTICO-VEGETAZIONALE  
A FINE 2011 E PROPOSTE PER IL 2012**

**CARLO ANDREIS**

**PROVAGLIO D'ISEO, DICEMBRE 2011**

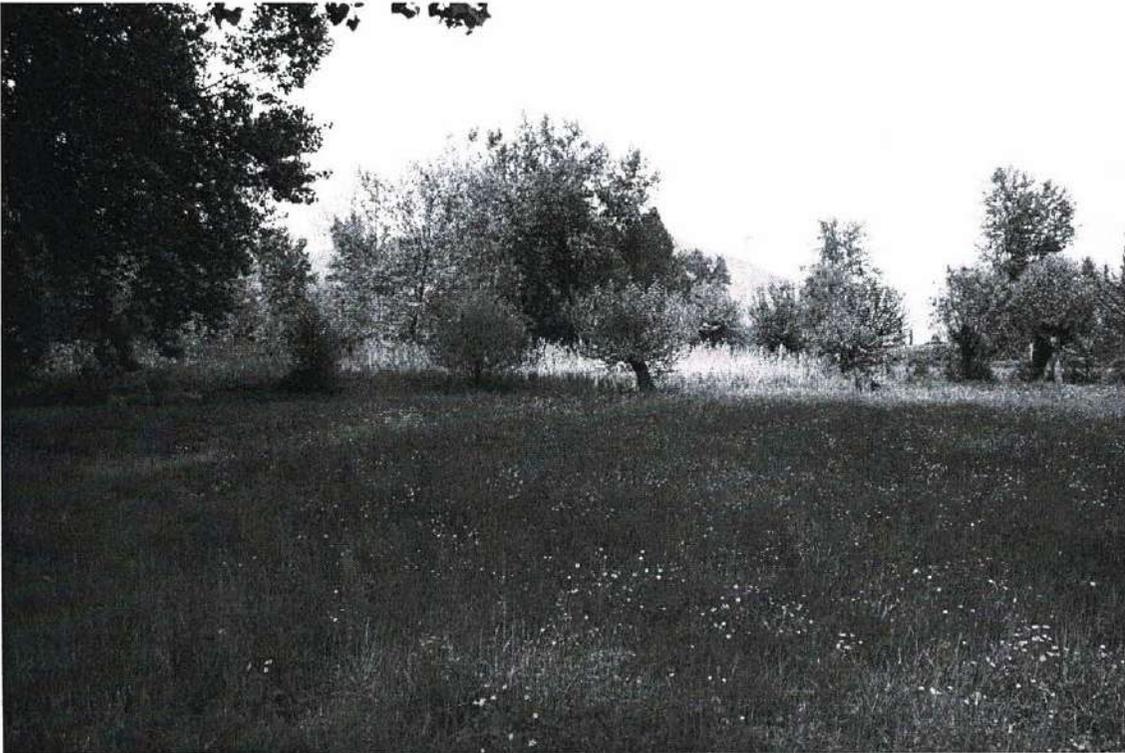
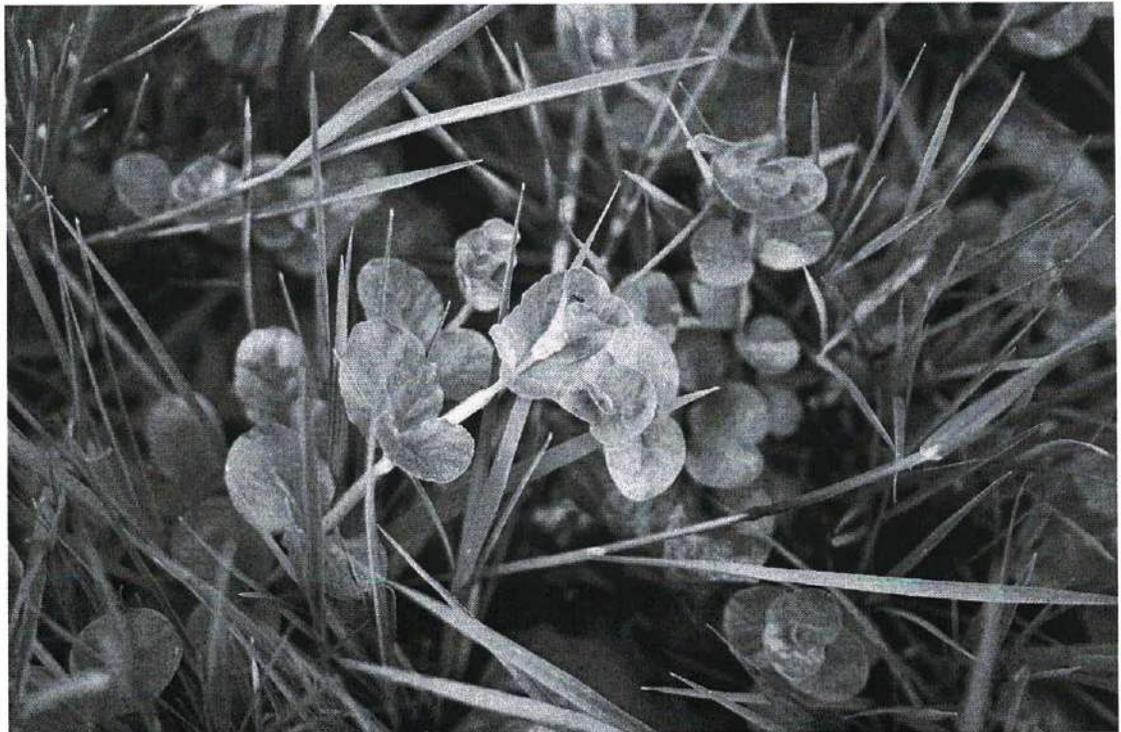
Buona, nel complesso, la convivenza con le pratiche agrarie nelle immediate vicinanze (praticoltura igrofila e colture in rotazione).

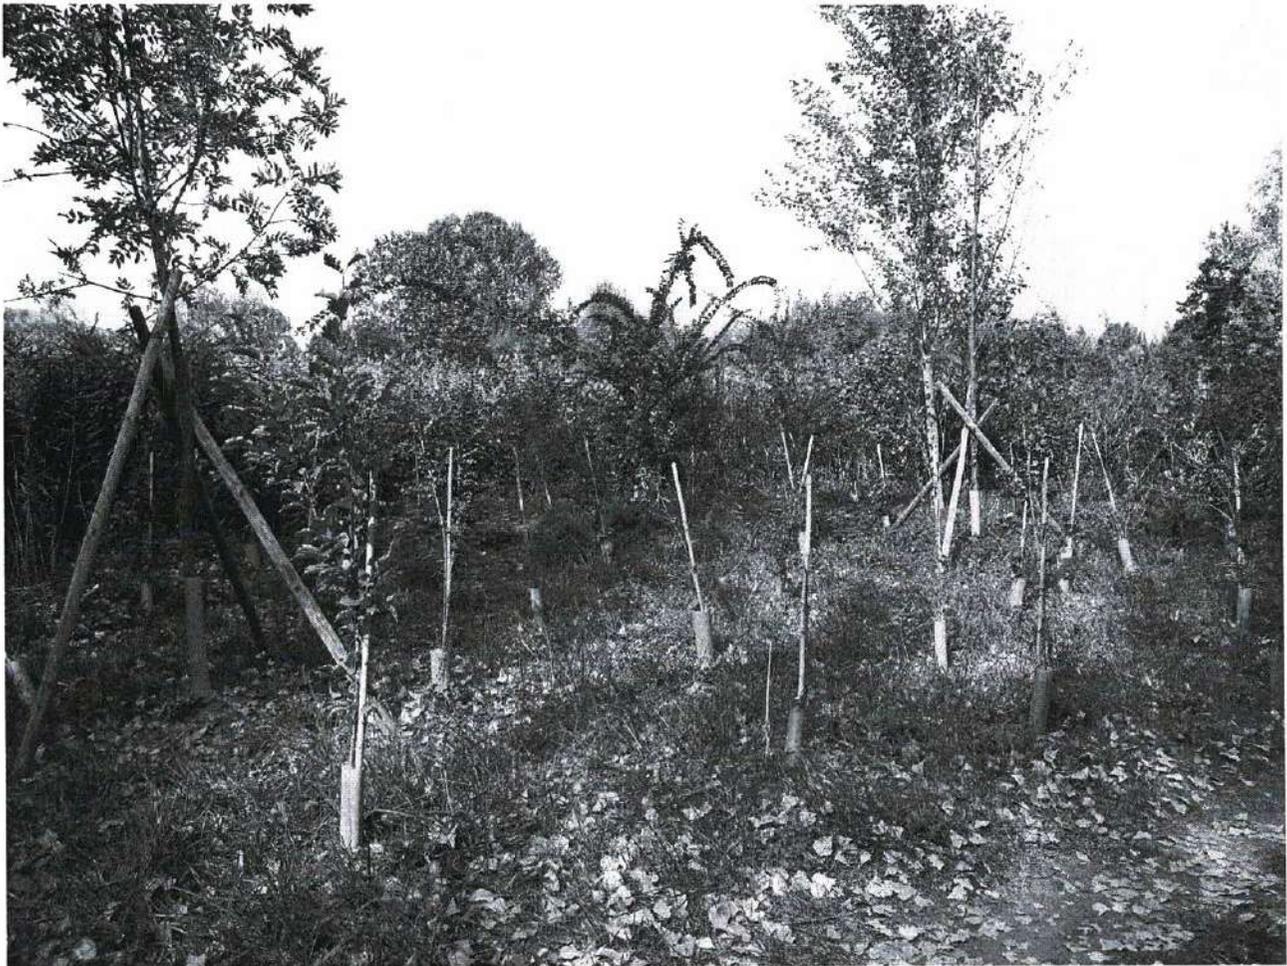
La manutenzione ordinaria è stata eseguita correttamente e sono state messe a dimora piante a pronto effetto.

Per il collegamento col Centro di accoglienza (una volta stabilizzato il boschetto) , potrebbe essere opportuno sviluppare una variante che attraversa il boschetto stesso.

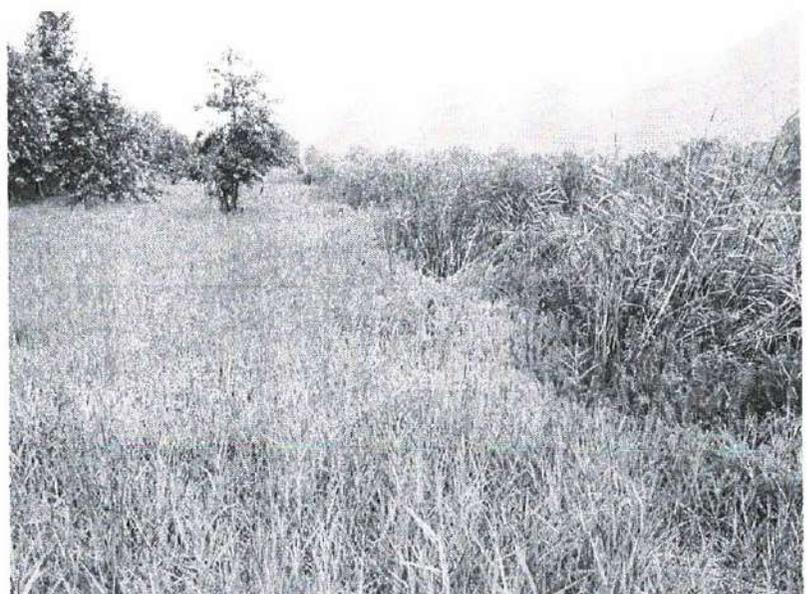
Settembre 2003

Risulta qui evidentissima la perdita di diversità ambientale per mancata attuazione degli sfalci (salturi) a carico della canna di palude con conseguente monotonizzazione del paesaggio.

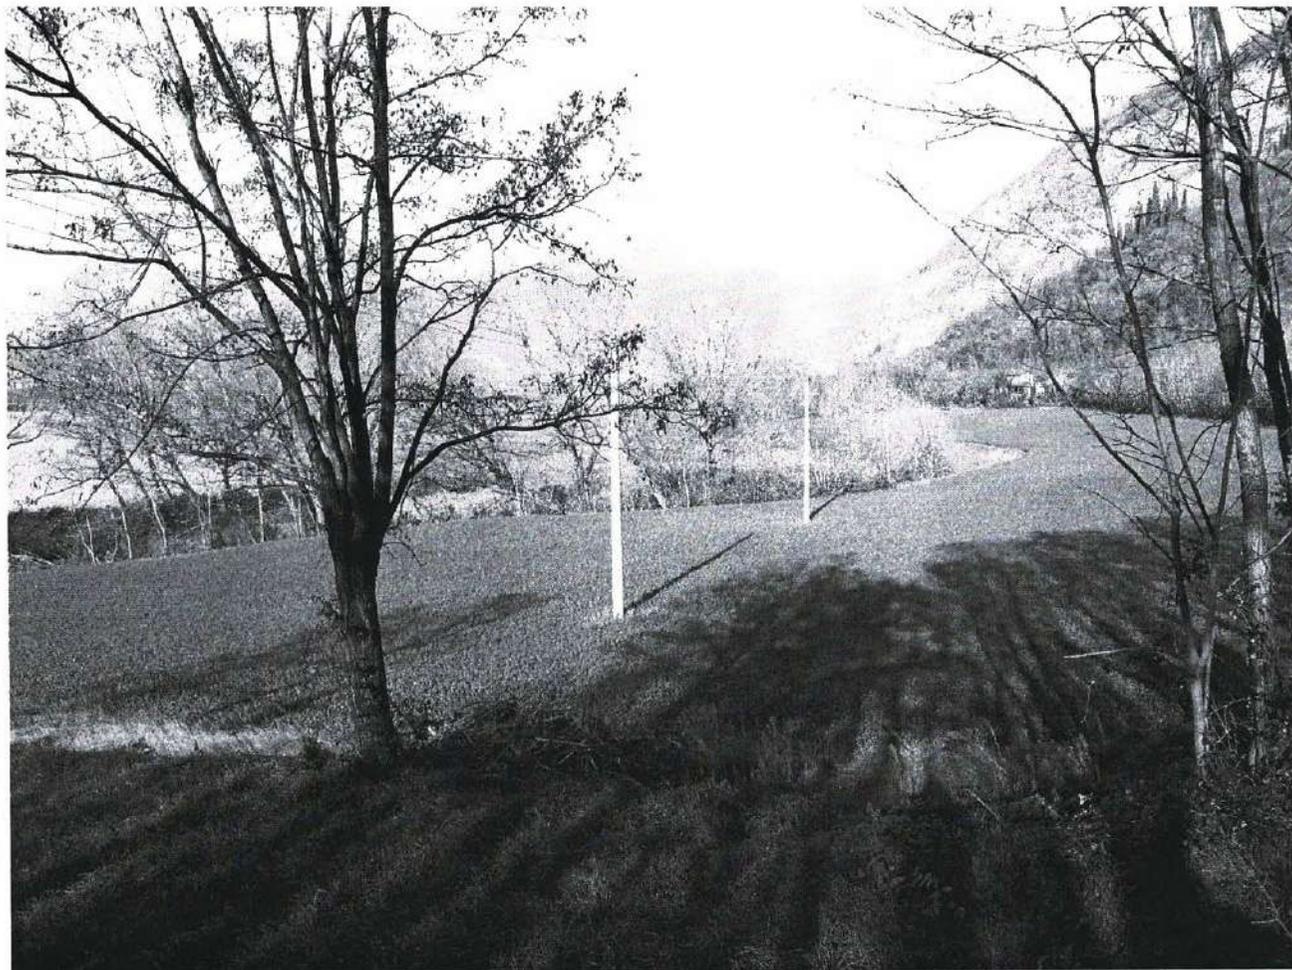
**Accesso intersezione strada vicinale stazione Provaglio-Segaboli con percorso Sud Prati e filari regolarmente gestiti.**

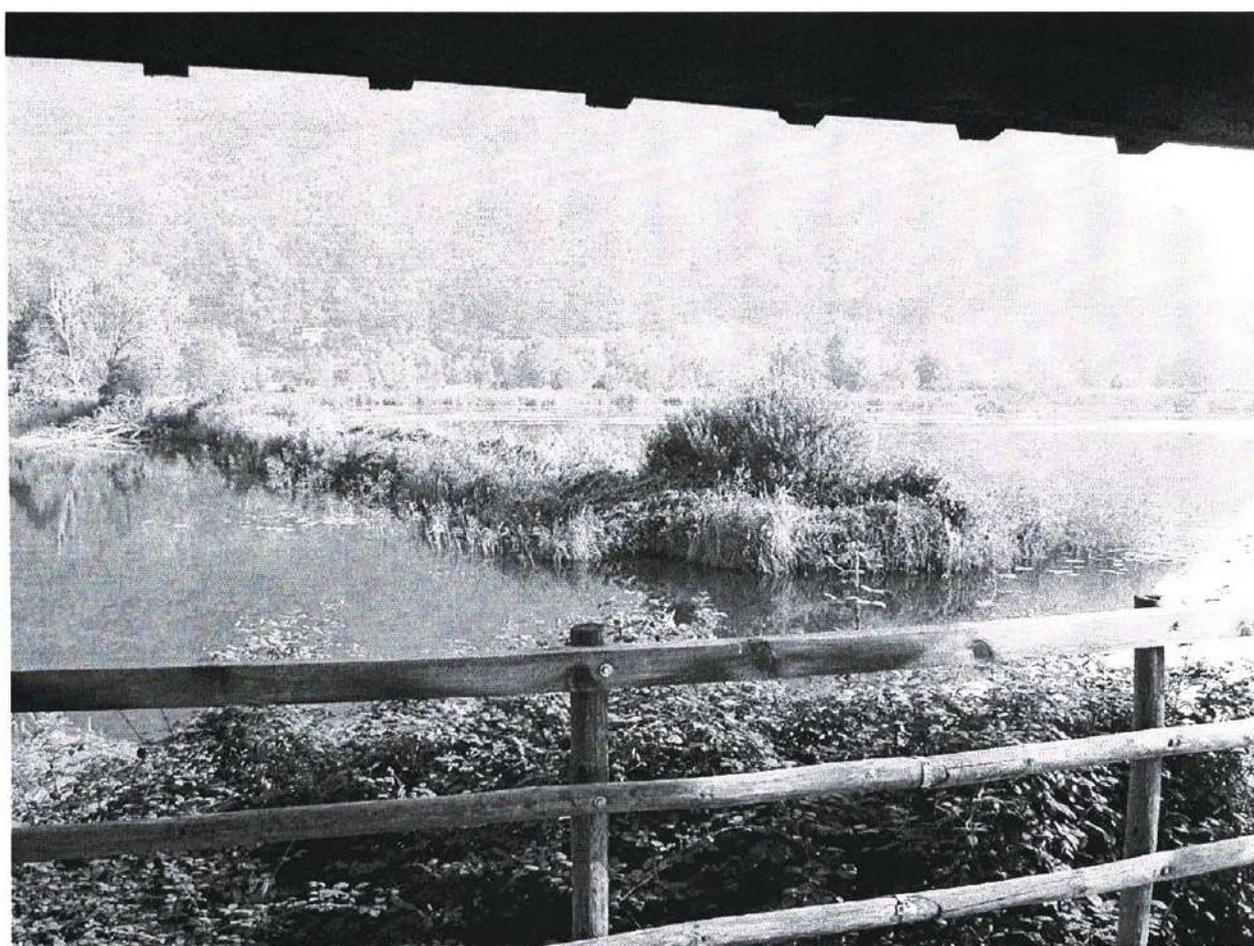
**Percorso nord: Centro di accoglienza Iseo – ex magazzini torba**

Regolare la manutenzione ordinaria per la superficie di calpestio.

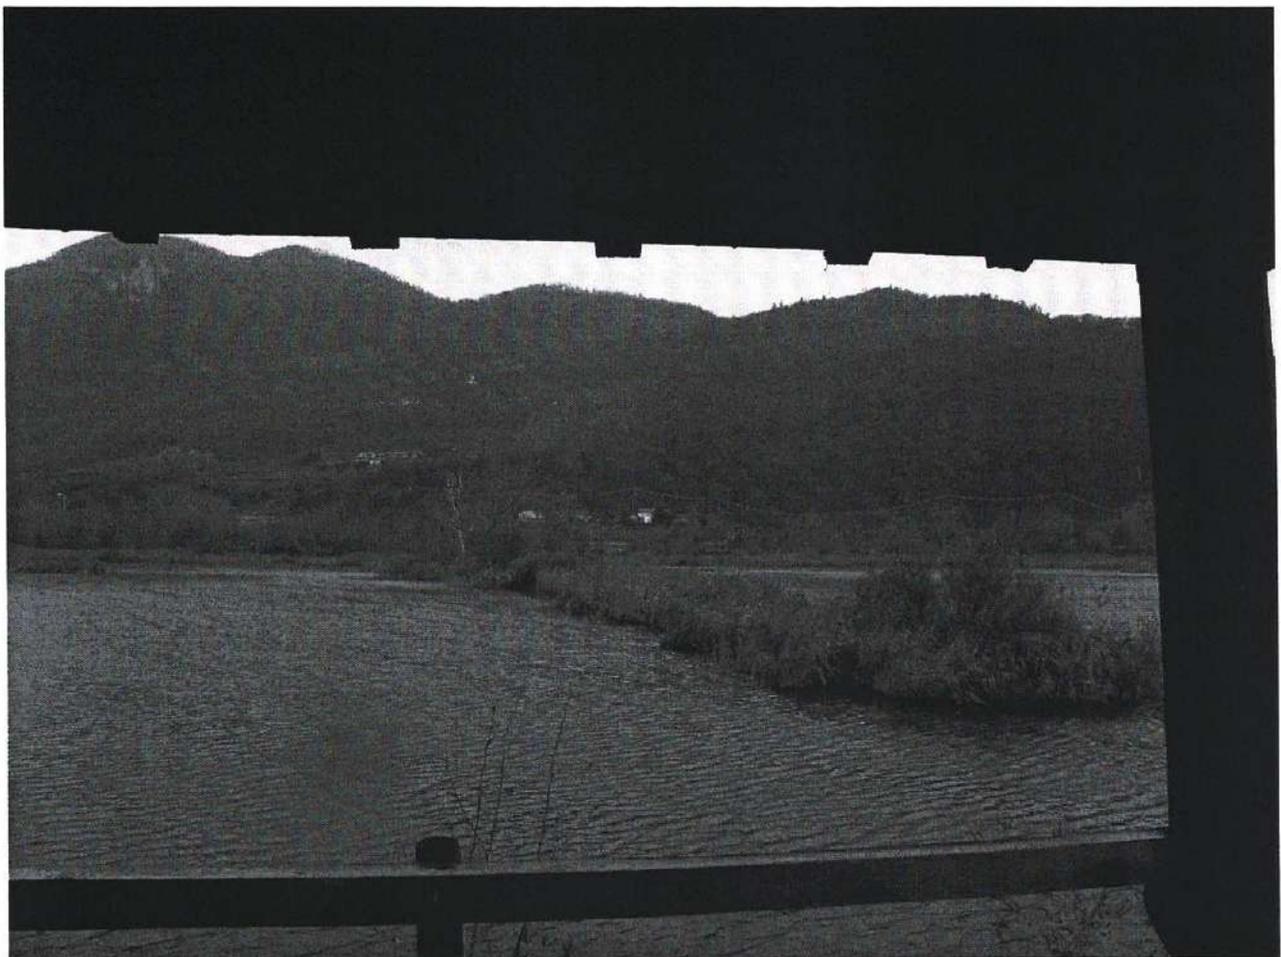
Le invasioni ad opera di *Amorpha* inducono una radicale trasfigurazione del quadro paesaggistico originario con conseguente perdita di identità.

Deleterio per questo ambiente è l'eccessivo carico arboreo che provoca crolli generalizzati.

Alleggerimento e lotta ad *Amorpha* sono le uniche vie percorribili.
