**RISERVA NATURALE TORBIERE DEL SEBINO**

**ATTIVITA' SVOLTA NEL 2012**

**ASSETTO DELLA COMPONENTE FLORISTICO-VEGETAZIONALE  
A FINE 2012 E PROPOSTE PER IL 2013**

**CARLO ANDREIS**

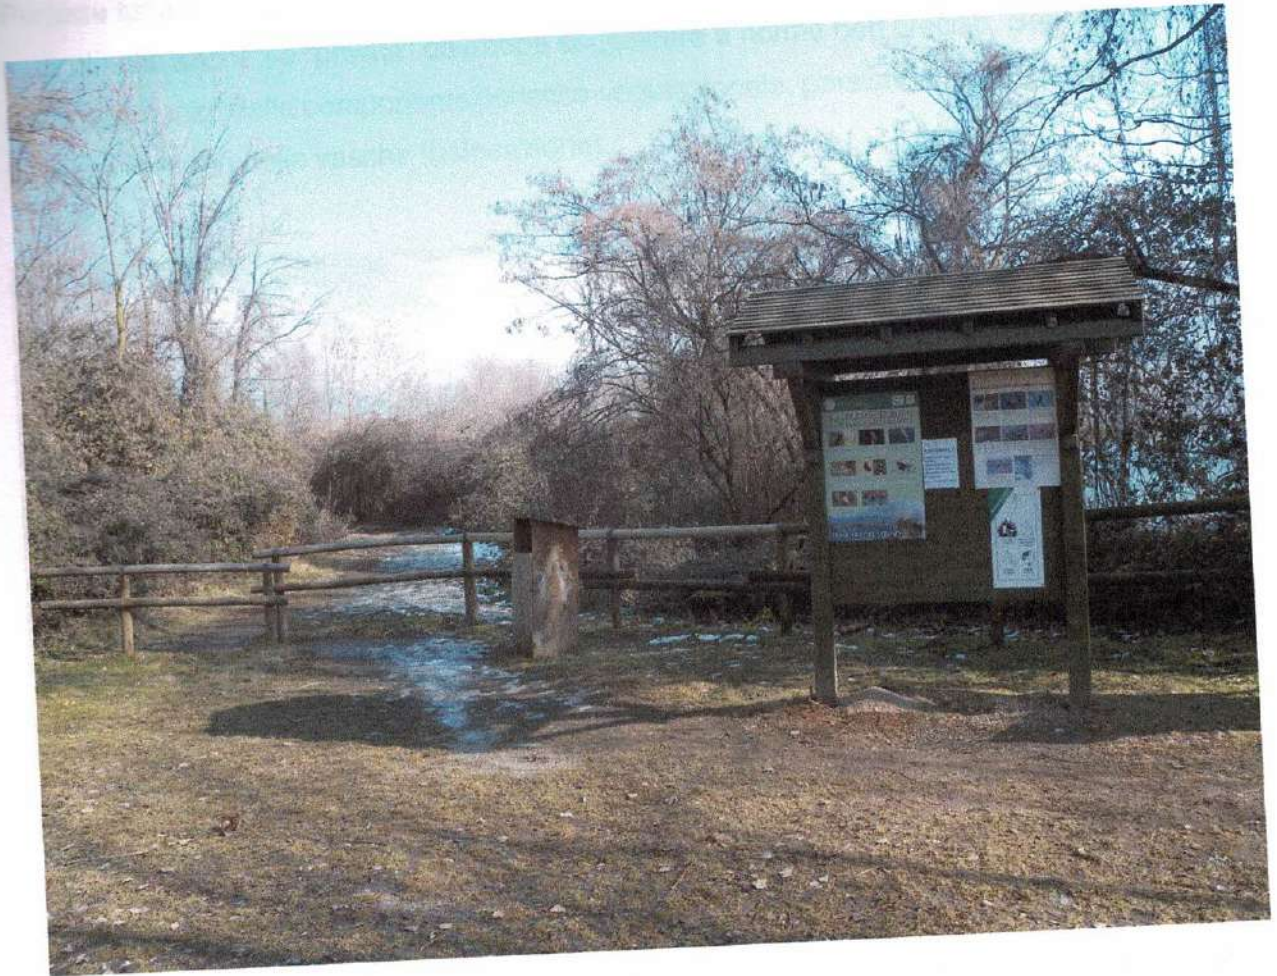
Manutenzioni regolari, nulla da rilevare per quanto concerne la gestione.

La struttura "ufficiale" è povera ma non presenta particolari problemi. Persiste tuttavia una preoccupazione, quanto meno per il "decoro", per una sorta di ex area pic-nic: anche se "privata" dovrebbe soggiacere a norme ben precise. Benché non sia di pertinenza della componente floristico-vegetazionale, persiste anche il problema degli usi impropri delle vasche (balneazione).

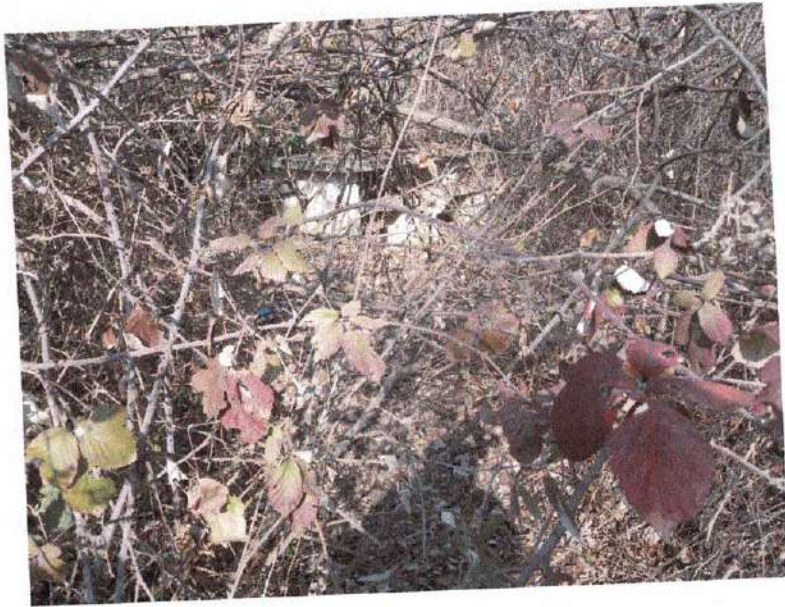
Si tratta di problemi più volte evidenziati (nei confronti del secondo, in particolare, sono state anche tentate più azioni dissuasive): cosa si può fare?

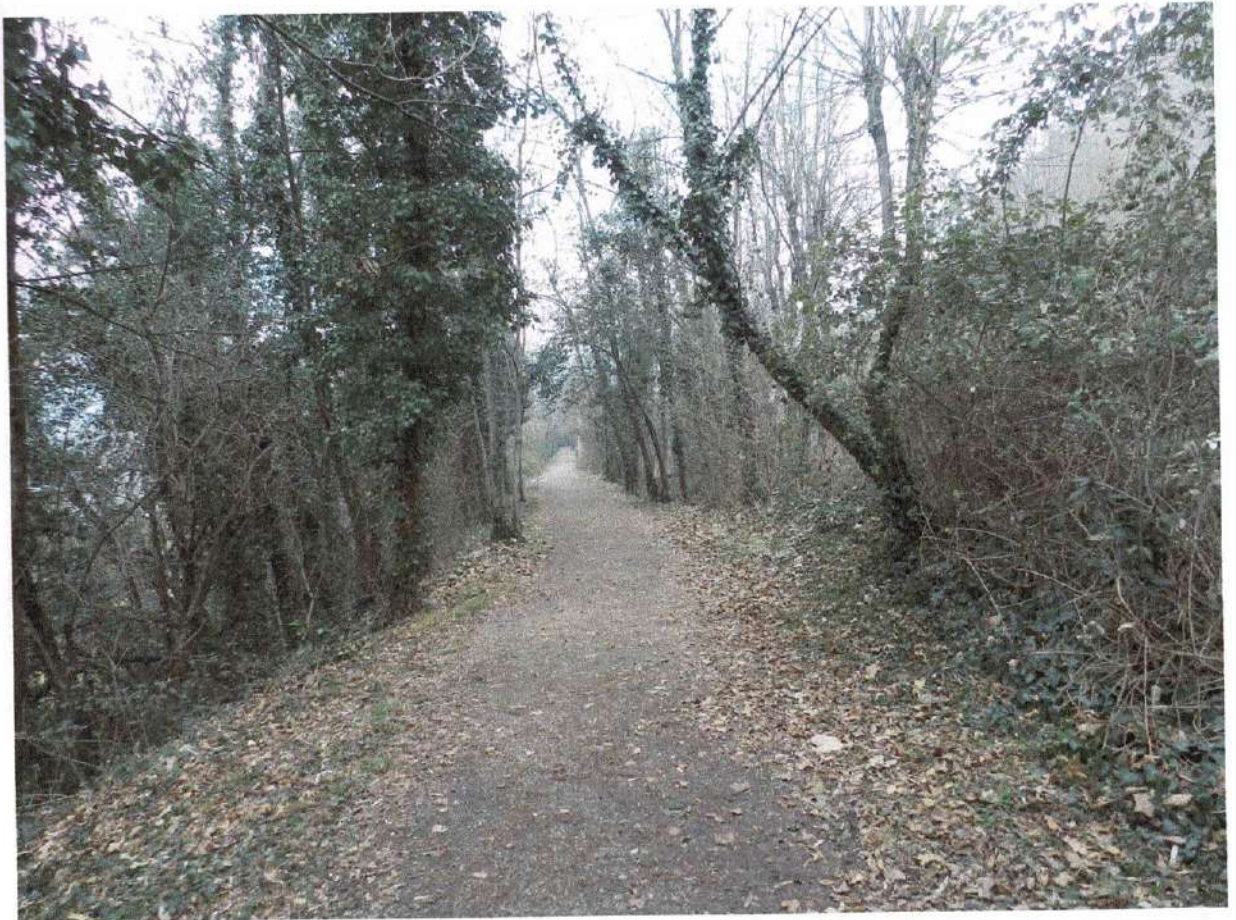
La copertura vegetale è in corso di spontaneizzazione: processo da favorire al massimo. Prevedere un intervento di pulizia e di assestamento.

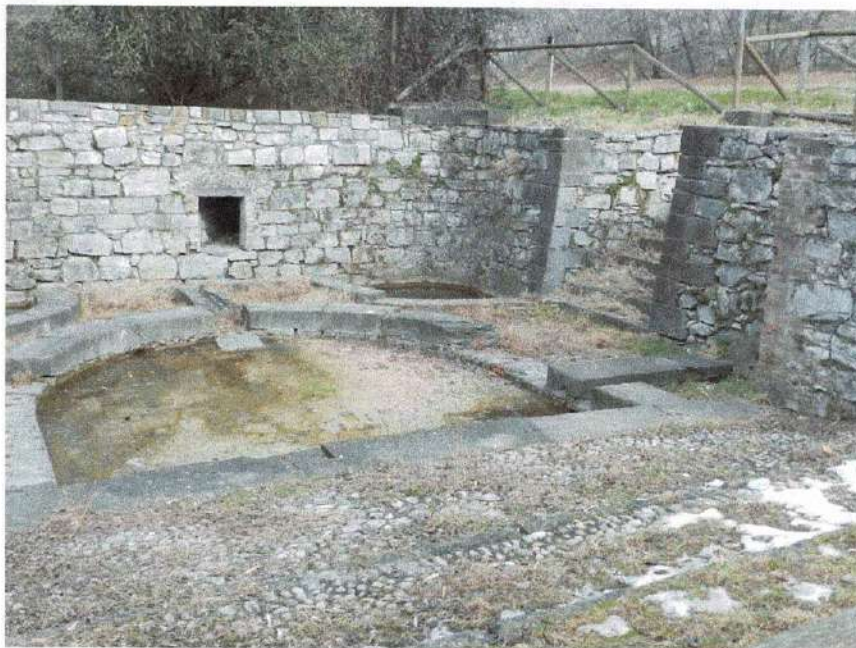
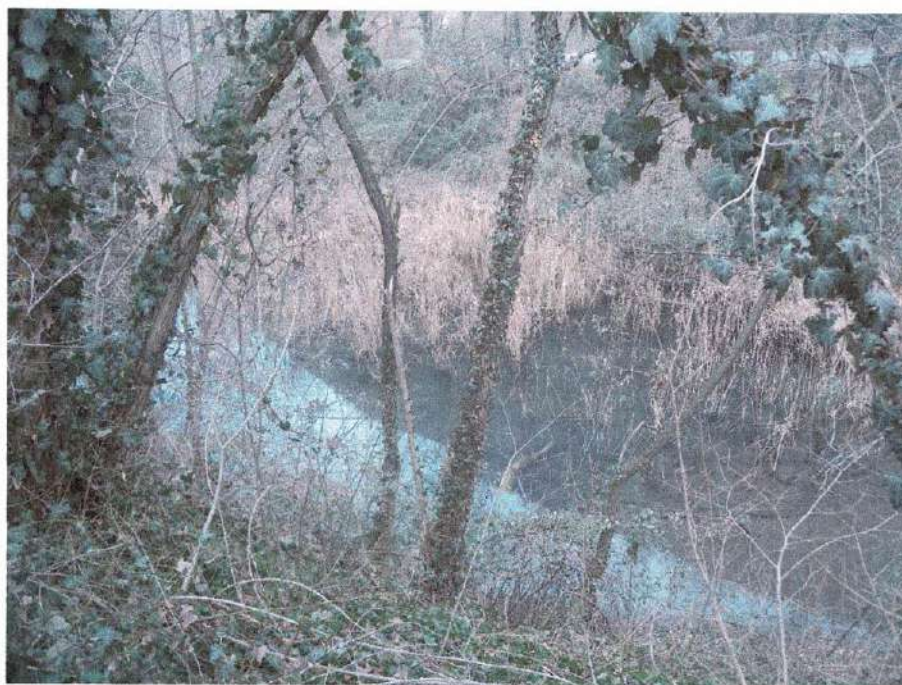
Il **Funtani** (struttura esterna, oltre il terrapieno dell'ex ferrovia) è stato regolarmente spurgato e mantenuto.

Non altrettanto si può dire per il canale di sgrondo.

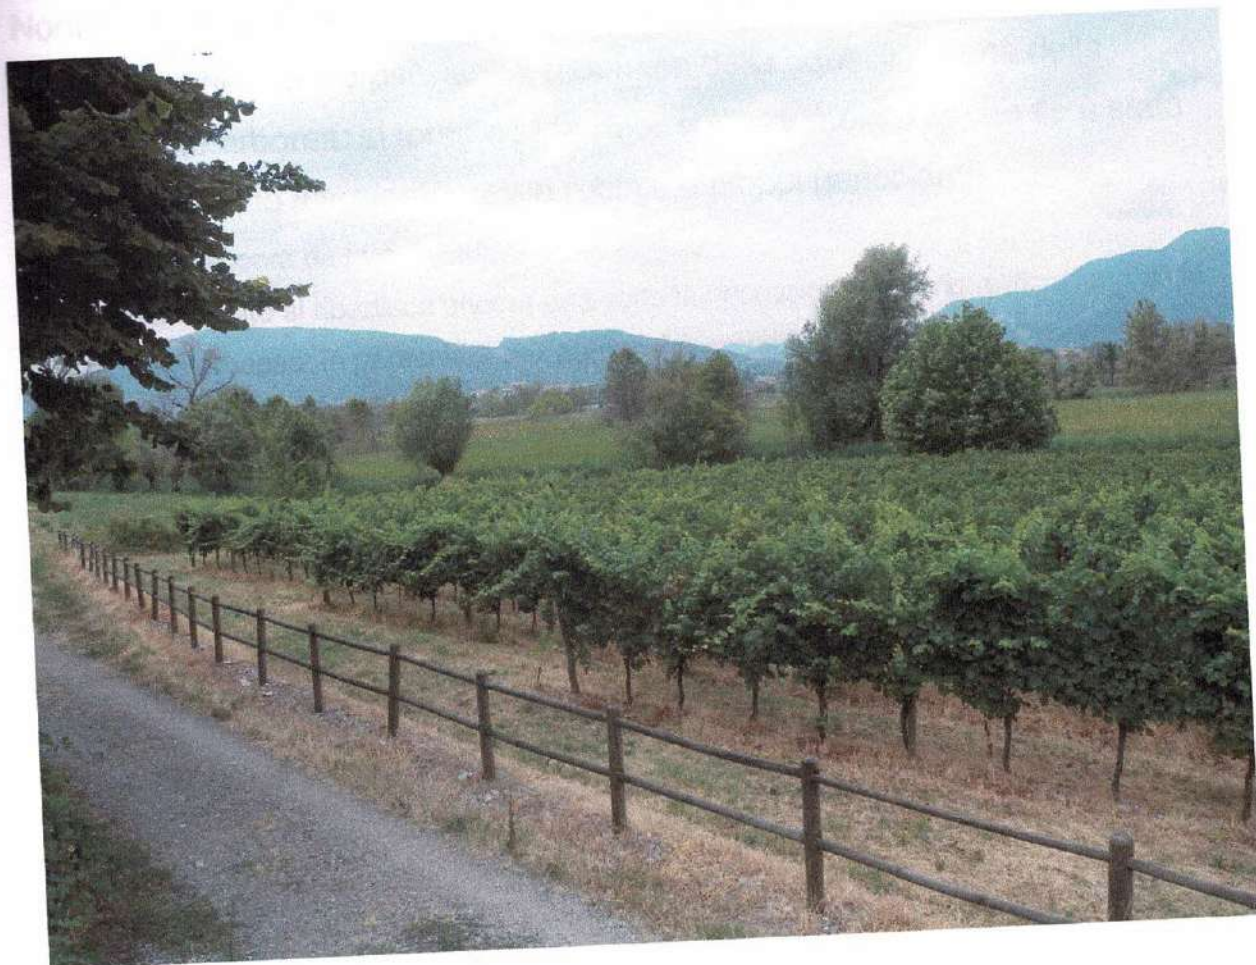
La manutenzione è stata qui regolare e l'incendio che ha interessato il canneto nel mese di aprile non ha originato problemi di sorta per il percorso che non è stato interessato direttamente.

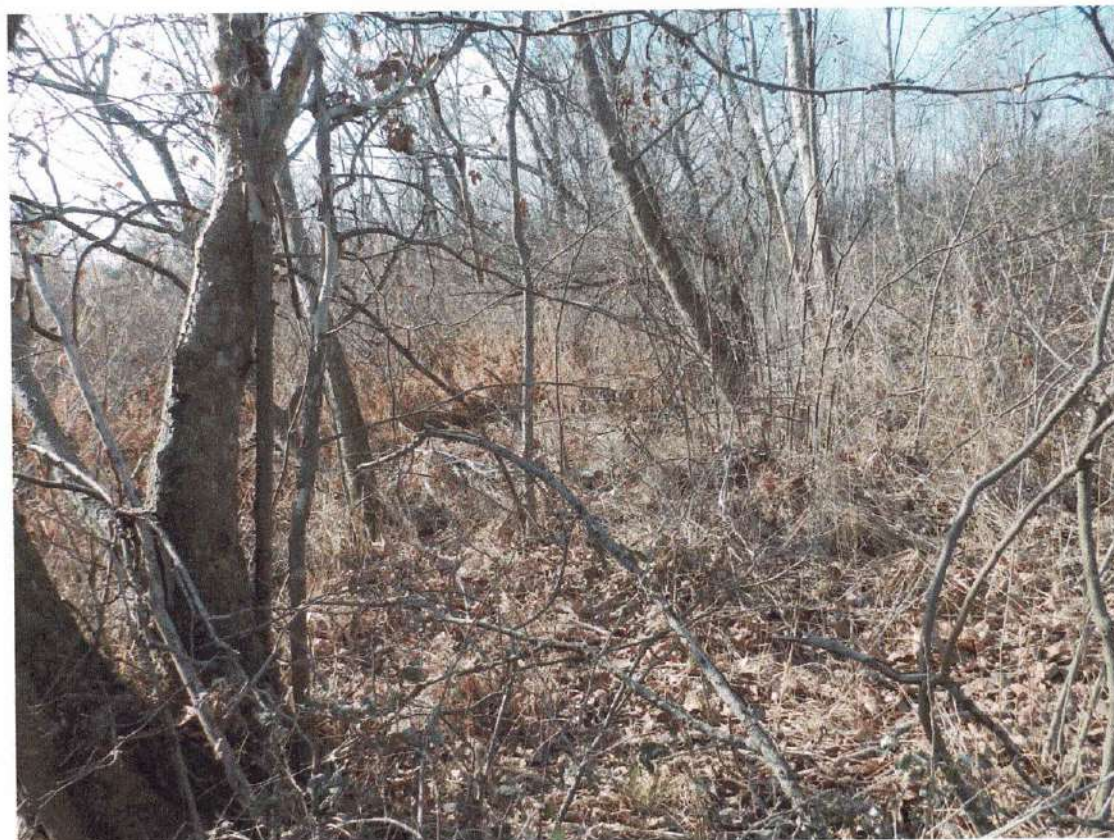
Bosco igrofilo (stazione di *Hottonia palustris*) in abito invernale.

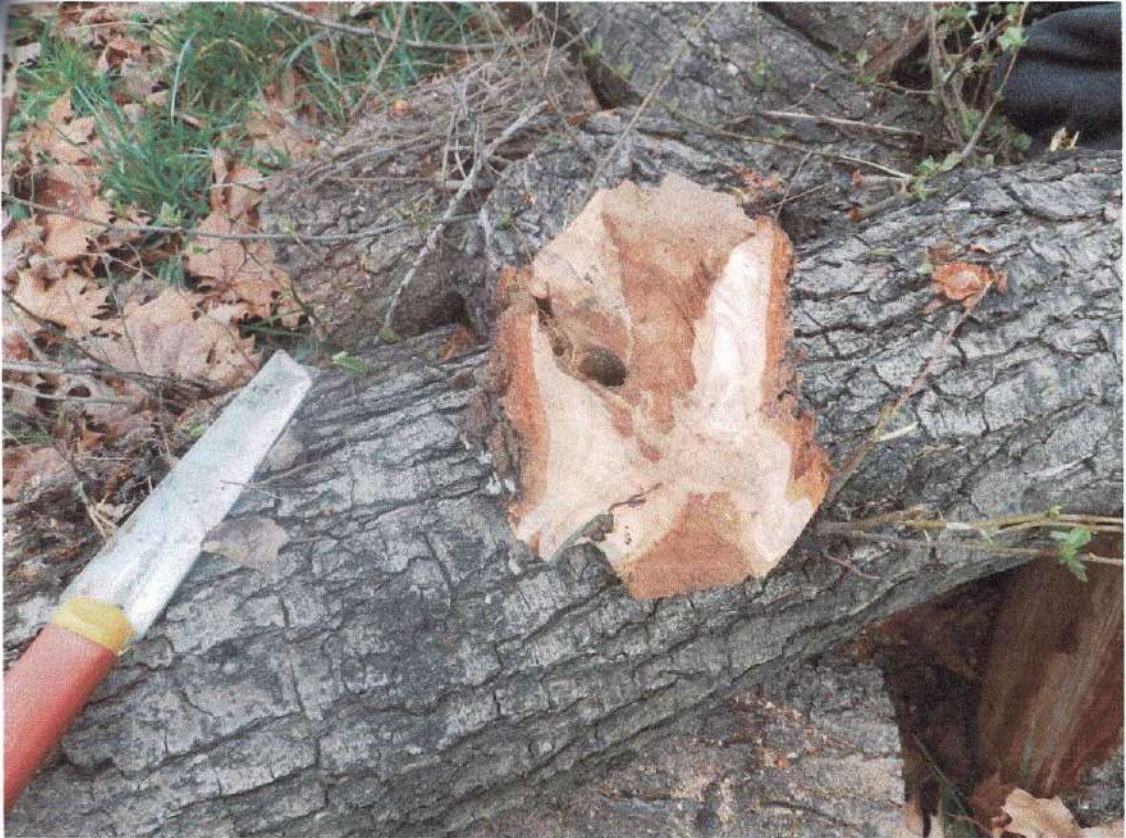
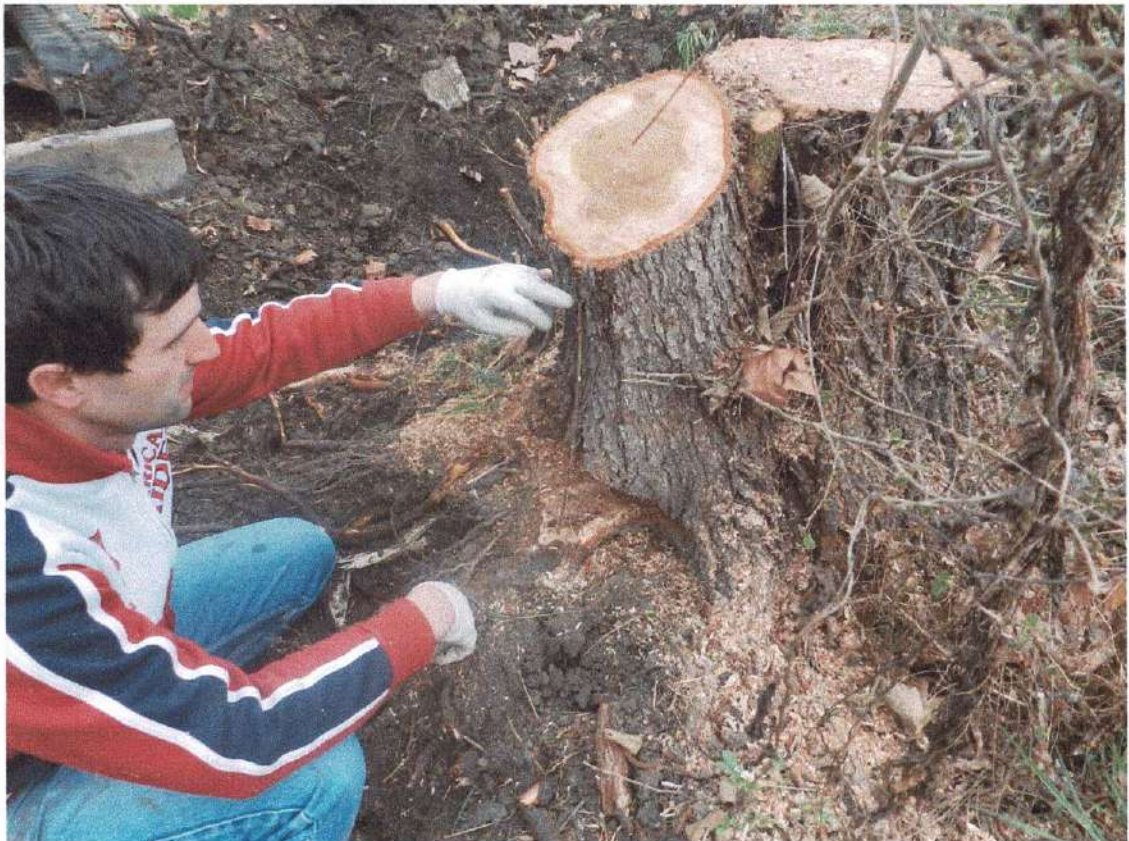
Nel corso delle rilevazioni per le autorizzazioni taglio alberi è stata riscontrata una più che sospetta lesione da *Anoplophora* su un individuo di *Alnus glutinosa*.

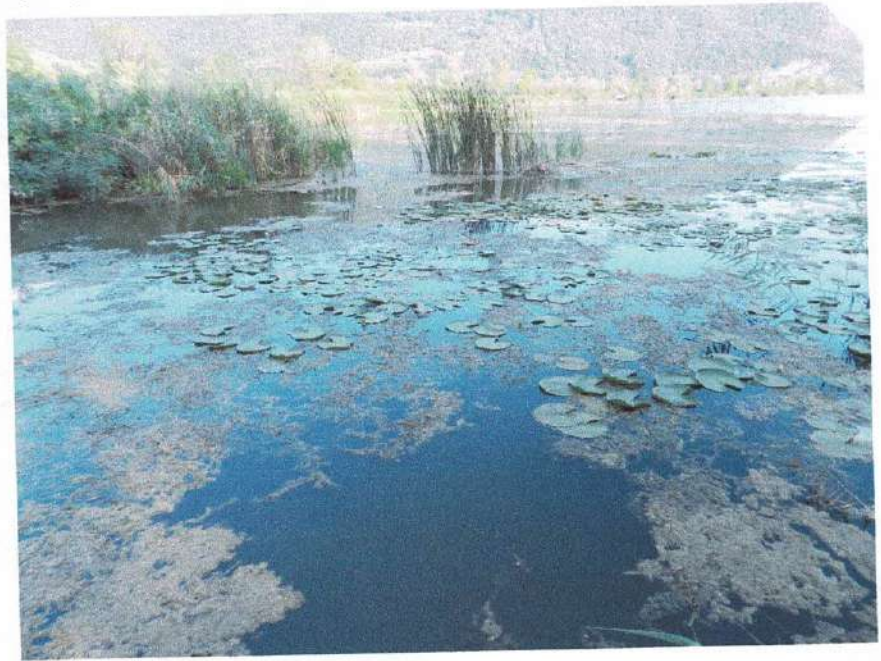
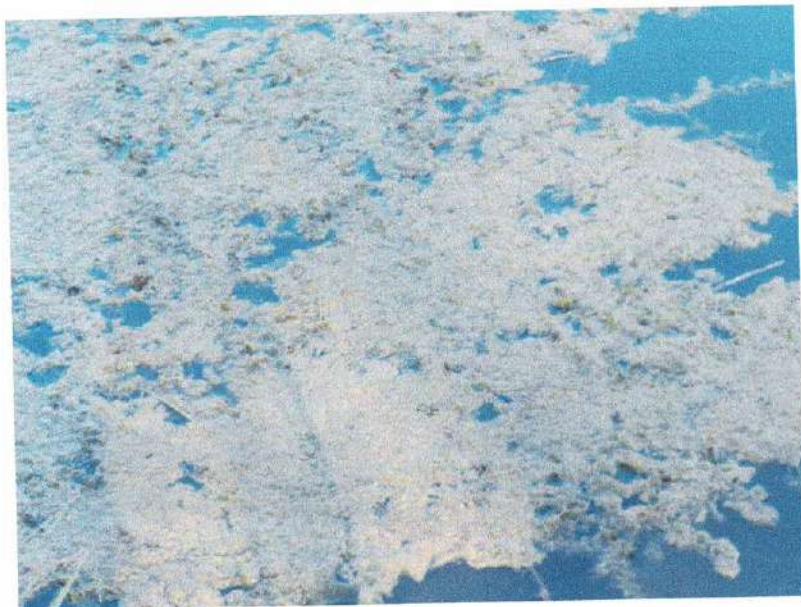
Il mese di luglio si è verificata una fioritura di alghe eccezionale.

Il fenomeno si è verificato in prossimità del canale di scarico della Lama verso l'idrovora: non è quindi da escludere che si sia trattato solo di un accumulo locale di fitoplancton prodotto in torbiera.

Allo stato attuale non si propone altro che persistere nel monitoraggio.
